DOSSIER DE RESTAURATION

Etablissement prêteur : Institut de France

- **Attribué à** : Gilles de la Boissière (Jodelet)
- **Titre** : *Le jeu des fortifications*
- **Époque/date** : 1763
- **Typologie** : Estampe
- **Dimensions (maximales avant restauration)** : 550x755mm
- **Support** : papier vergé
- **Technique graphique** : eau forte et burin sur cuivre
- **Marque de collection** : oui (*Bibliothèque Institut*)

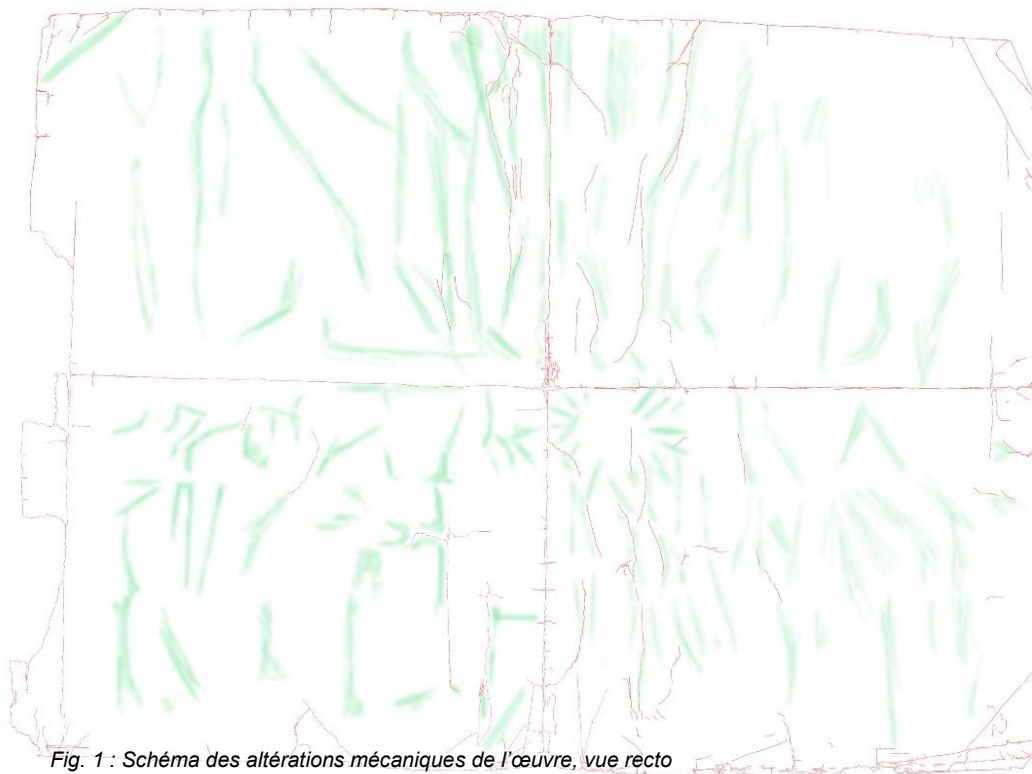
Fig. 1 : Schéma des altérations mécaniques de l'œuvre, vue recto

L'œuvre présente de nombreux plis et déchirures. Les plus dégradés sont le pli vertical central (540 mm) et le pli horizontal central (720 mm). L'œuvre était probablement conservée pliée en 4. Au croisement des deux plis traversants, une lacune s'est formée. Les deux plis ont générés autour d'eux un réseau de pliures, qui se sont dans la plupart des cas prolongées en déchirures.

On compte une quinzaine d'amorces de déchirures, et 3 déchirures : une de 15 mm et deux de 23 mm (du haut vers le bas). Deux lacunes suivent un pli vertical, parallèle au bord, de 483 mm (le long de la cuvette de la gravure). Le coin est aussi lacunaire. Respectivement, les dimensions des lacunes sont : 140 x 33 mm, 150x33 mm et 20x21 mm (coin). Le bord est dans son ensemble très froissé.

Sur le bord inférieur, on compte 3 lacunes importantes et 2 petites. Il y a 20 amorces de déchirures, et 15 déchirures. Les plus remarquables :

- une située (de gauche à droite) au-dessus de la première lacune, mesurant 27 mm
- une dans la case *Scénographie ou Elévation*, mesurant 90 mm environ
- une sous la case intitulée *Triangles*, de 50 mm
- une située sous la case *Quarré fortifié*, de 11 mm

- sous les cases *Lignes et Angles*, un pli de 550 mm
- au niveau de la lacune centrale au bord, deux plis importants de 58 et 79 mm
- au niveau du coin inférieur droit, deux plis très marqués mesurant 114 et 100 mm. Un troisième, mesurant 105 mm.

Le bord supérieur est marqué en son centre par un gondollement très important, qui a généré de fortes déformations. On compte seize amorces de déchirures environ et 13 déchirures plus importantes.

On remarque aussi un pli important attenant au centre (40 mm) et un autre au niveau du coin supérieur gauche (80 mm).

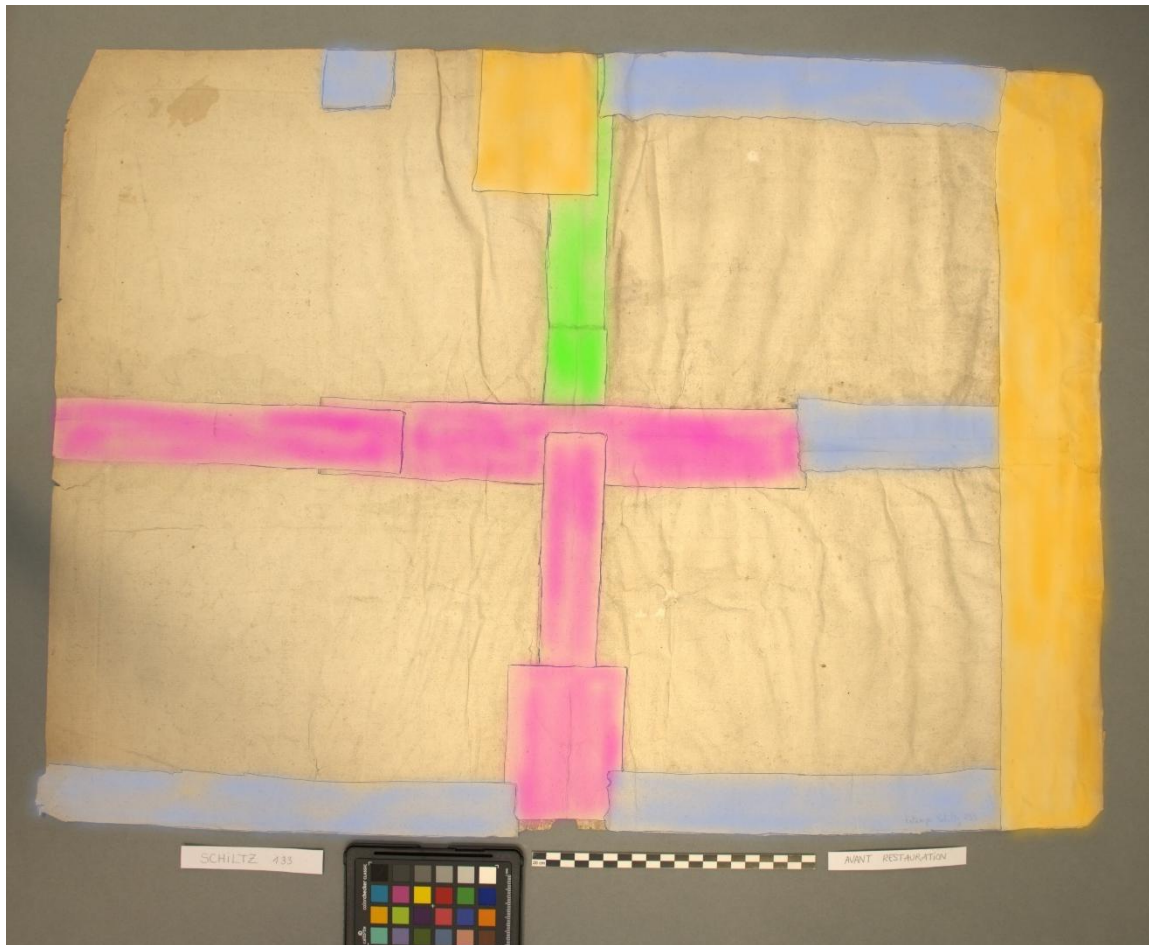
Fig. 2 : Schéma des renforts au verso due l'œuvre coloré selon le type de papier

Au verso du document, on remarque que 12 bandes de papiers de dimensions diverses (entre 350 mm et 880 mm de largeurs) ont été collés comme bandes de renfort. On identifie 4 types de papiers différents par leur grammage. Sur la photo ci-contre, le papier le plus fort est coloré en jaune.

Ces papiers collés en plein sont à l'origine du fort gondolement du document. Ils génèrent de nombreuses tensions, et déforment le papier.

Des bandes de renforts épaisses ont été posées avec une grande quantité de colle pour consolider les plis centraux et les grandes déchirures. Celles-ci ont provoqué de nombreuses tensions, qui ont généré un fort gondolement au fil du temps.

Ensuite, nous avons procédé à la dépose des renforts. D'abord, les papiers de renforts ont été retirés mécaniquement au scalpel. Puis, la colle restante a été dégagée mécaniquement à l'aide d'un scalpel et d'un nébuliseur à ultrason (PEL Preservation Pencil®), émettant de la vapeur chaude.

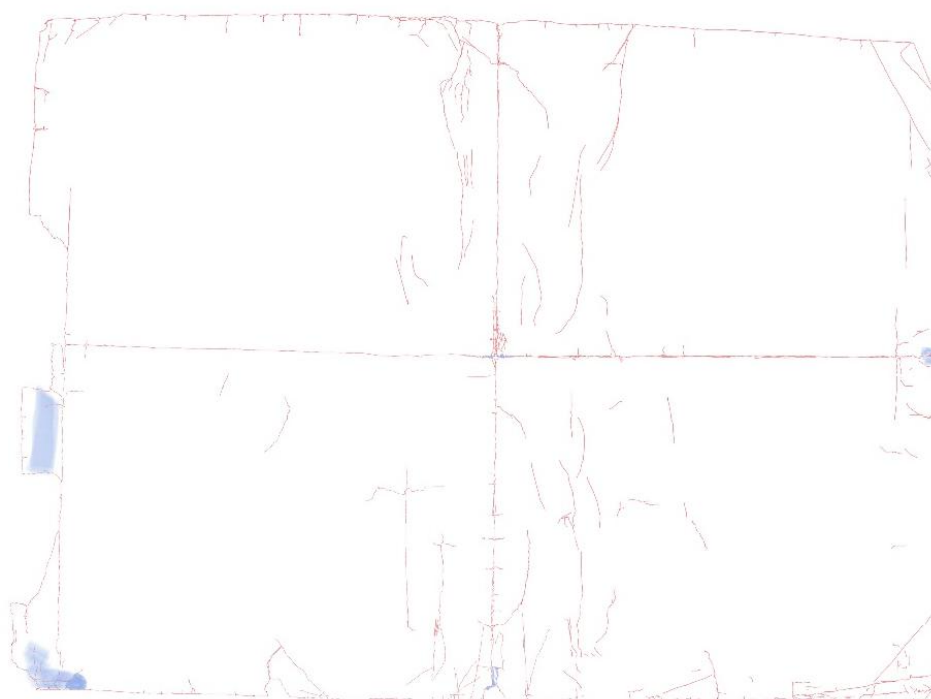
Au recto de la gravure, on remarque des zones où la colle semble avoir migré dans le papier, le rendant rigide et lustré.
