DOSSIER DE RESTAURATION

Etablissement prêteur : Bibliothèque Mazarine/ Institut de France

- **Attribué à :** Christopher Melchior Roth
- **Titre :** *Mare Baikal cum partibus fluviorum*
- **Époque/date :** 1772
- **Typologie :** gravure
- **Dimensions (maximales avant restauration) :** 534 x 752 mm

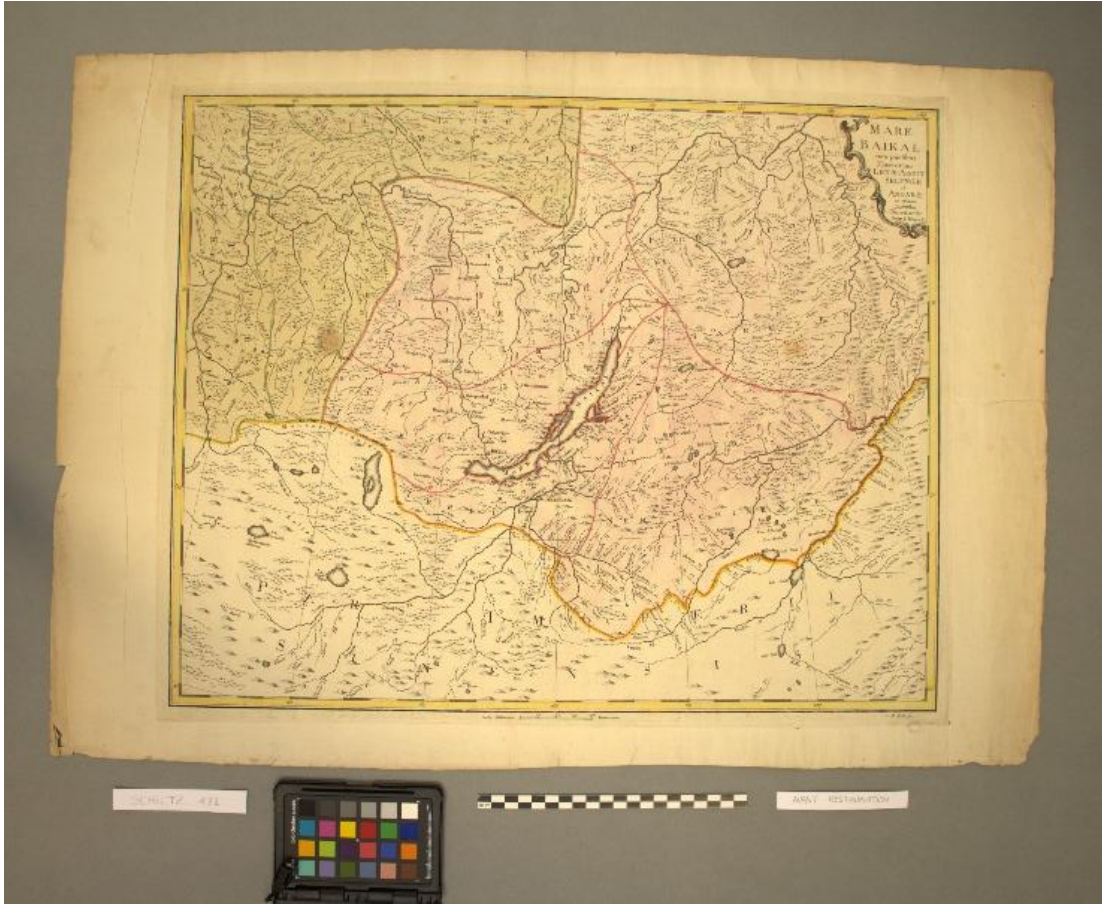
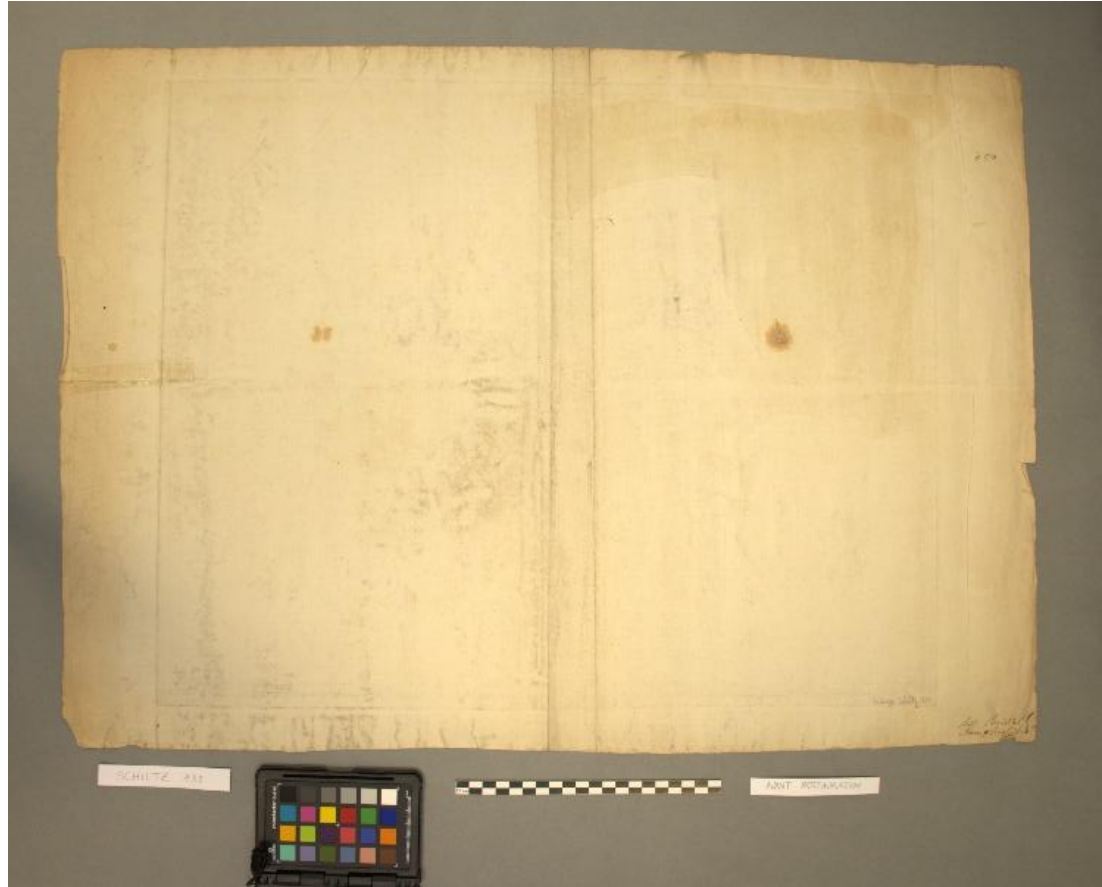
PHOTOS AVANT RESTAURATION

- Verso : le document est traversé verticalement par 3 plis, deux centraux et un à environ 750 mm du bord gauche de l'œuvre, et horizontalement par une marque de pli. Les deux plis verticaux et centraux sont entourés d'un réseau de pliures verticales.

- On remarque une abrasion générale des bords de l'œuvre, ainsi que de nombreuses déchirures et amorces de déchirures, et des plis. Sur tous les bords, le papier est marqué en creux (anciens plis écrasés quand la feuille est passée dans la presse d'imprimeur). Dans le détail :

- Recto : Fort empoussièrément de l'œuvre. Des taches brunes de diamètres plus ou moins importants (les plus grandes sont d'un diamètre d'environ 150 mm) sont présentes au niveau de la technique. Il y a des coprolithes de mouches dans le coin supérieur droit. Au niveau du *bord droit*, on remarque des auréoles et deux taches brunes.
- Verso : Fort empoussièrément de l'œuvre sur le pan gauche, sur les bords et autour des plis. Les taches visibles au recto le sont aussi au verso. Présence d'une sorte de matière blanche et brillante sur ces taches, il pourrait s'agir de cire. Il semblerait que les rehauts à l'aquarelle verte au recto aient oxydé le papier. Cela est sans doute dû à la présence d'acétate cuivre dans la couleur verte).
- Fort brunissement des bords.

Puisque les plis centraux sont très marqués et que l'empoussièrement du document est important, il est fort probable que la carte ait servi de pochette porte document. La mauvaise manipulation est le principal facteur d'altération de l'œuvre.
