N° d'inventaire de l'établissement prêteur : CMNI 3051

DOSSIER DE RESTAURATION

Etablissement prêteur : Musée Bonnat-Helleu

Identification de l'œuvre

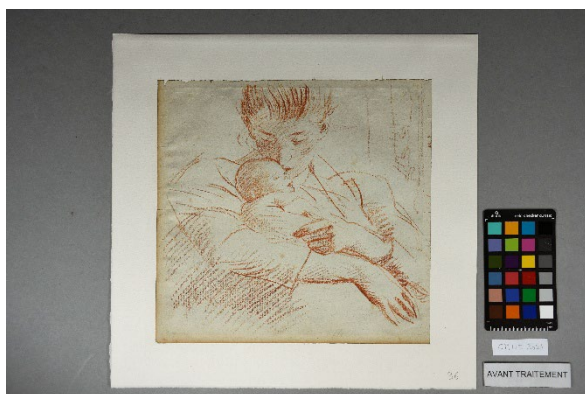
Avant restauration - recto

Le papier d'œuvre est légèrement gondolé.

Le bord supérieur est déchiré de manière irrégulière. En particulier, deux lacunes plus rentrantes vers le coin gauche (0.5 et 0.3 cm de longueur). Deux fragments de papiers (0.3 cm), pris dans le montage, sont pratiquement détachés du reste du dessin.

Léger empoussièrément généralisé. Les bords gauche et inférieur présentent des points rouges (probablement de la technique).

Léger jaunissement du papier d'œuvre. Brunissement au niveau du bord inférieur et du bord gauche. Foxing jaune foncé à bruns éparse (une cinquantaine de points de 1 à 2 mm de diamètre).
