N° d'inventaire INP : INP 2025-054

DOSSIER DE RESTAURATION

Etablissement prêteur : Musée Bonnat-Helleu

- **Attribué à** : Paul César Helleu
- **Titre** : Petit garçon pleurant
- **Epoque/date** : Deuxième moitié du XIXème ou premier quart du XXème
- **Typologie** : Dessin
- **Dimensions (maximales avant restauration)** : 36.9 x 23.7 (dessin seul), 44.1 x 31.7 cm (dessin avec montage)
- **Support** : Papier vergé crème
- **Technique graphique** : Sanguine, pierre noire et craie blanche
- **Marque de collection** : Tampon au recto « P.H. », tampon au verso « Don Howard Johnston Musée Bonnat Bayonne »
- **Relevé d'inscriptions** : Au recto : Helleu en bas à droite (signature artiste), 20 en bas à droite (crayon violet), 95 en bas à droite (papier de montage)
- Verso : 94 barré en haut à gauche, 95 en haut à gauche, CMNI 3050 en bas à droite (papier de montage)
- **Mode de conservation à l'arrivée** : Pochette

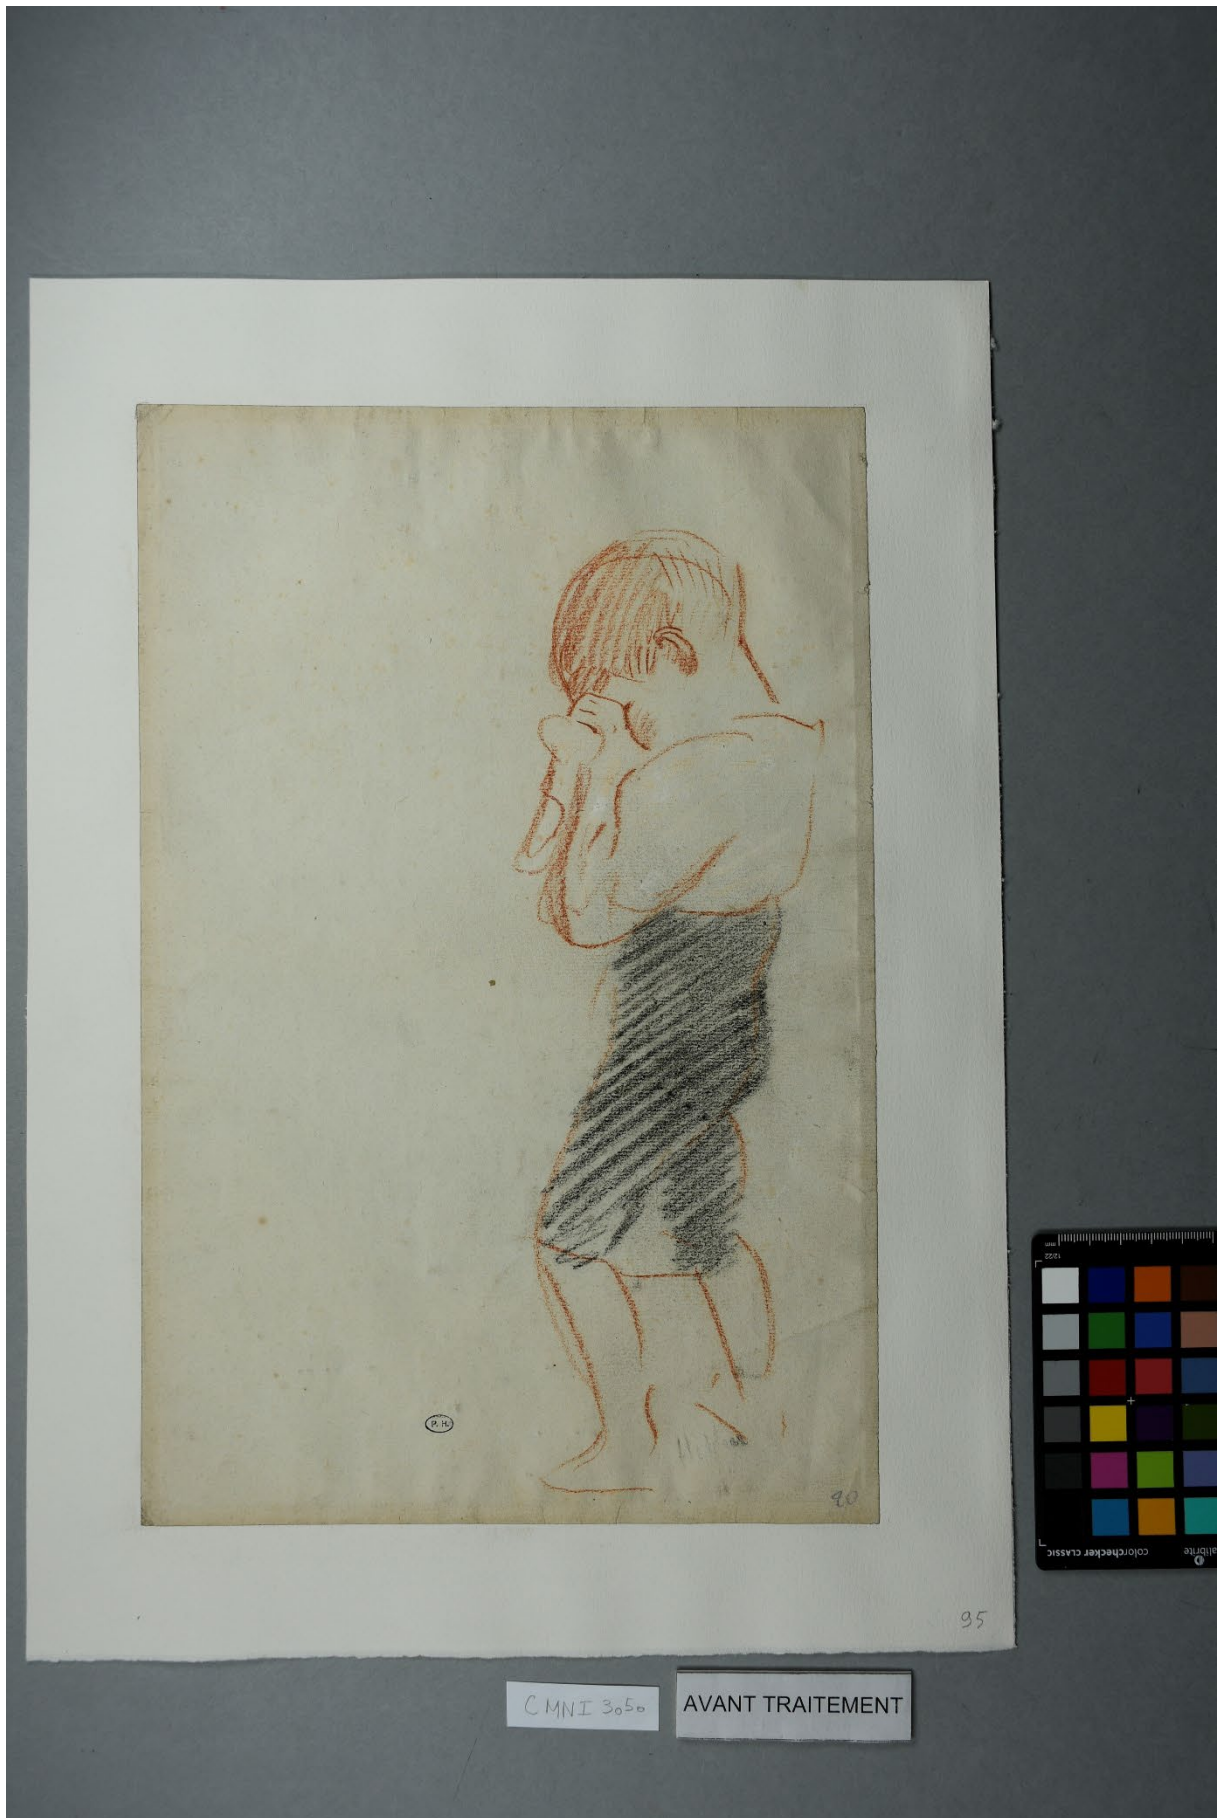
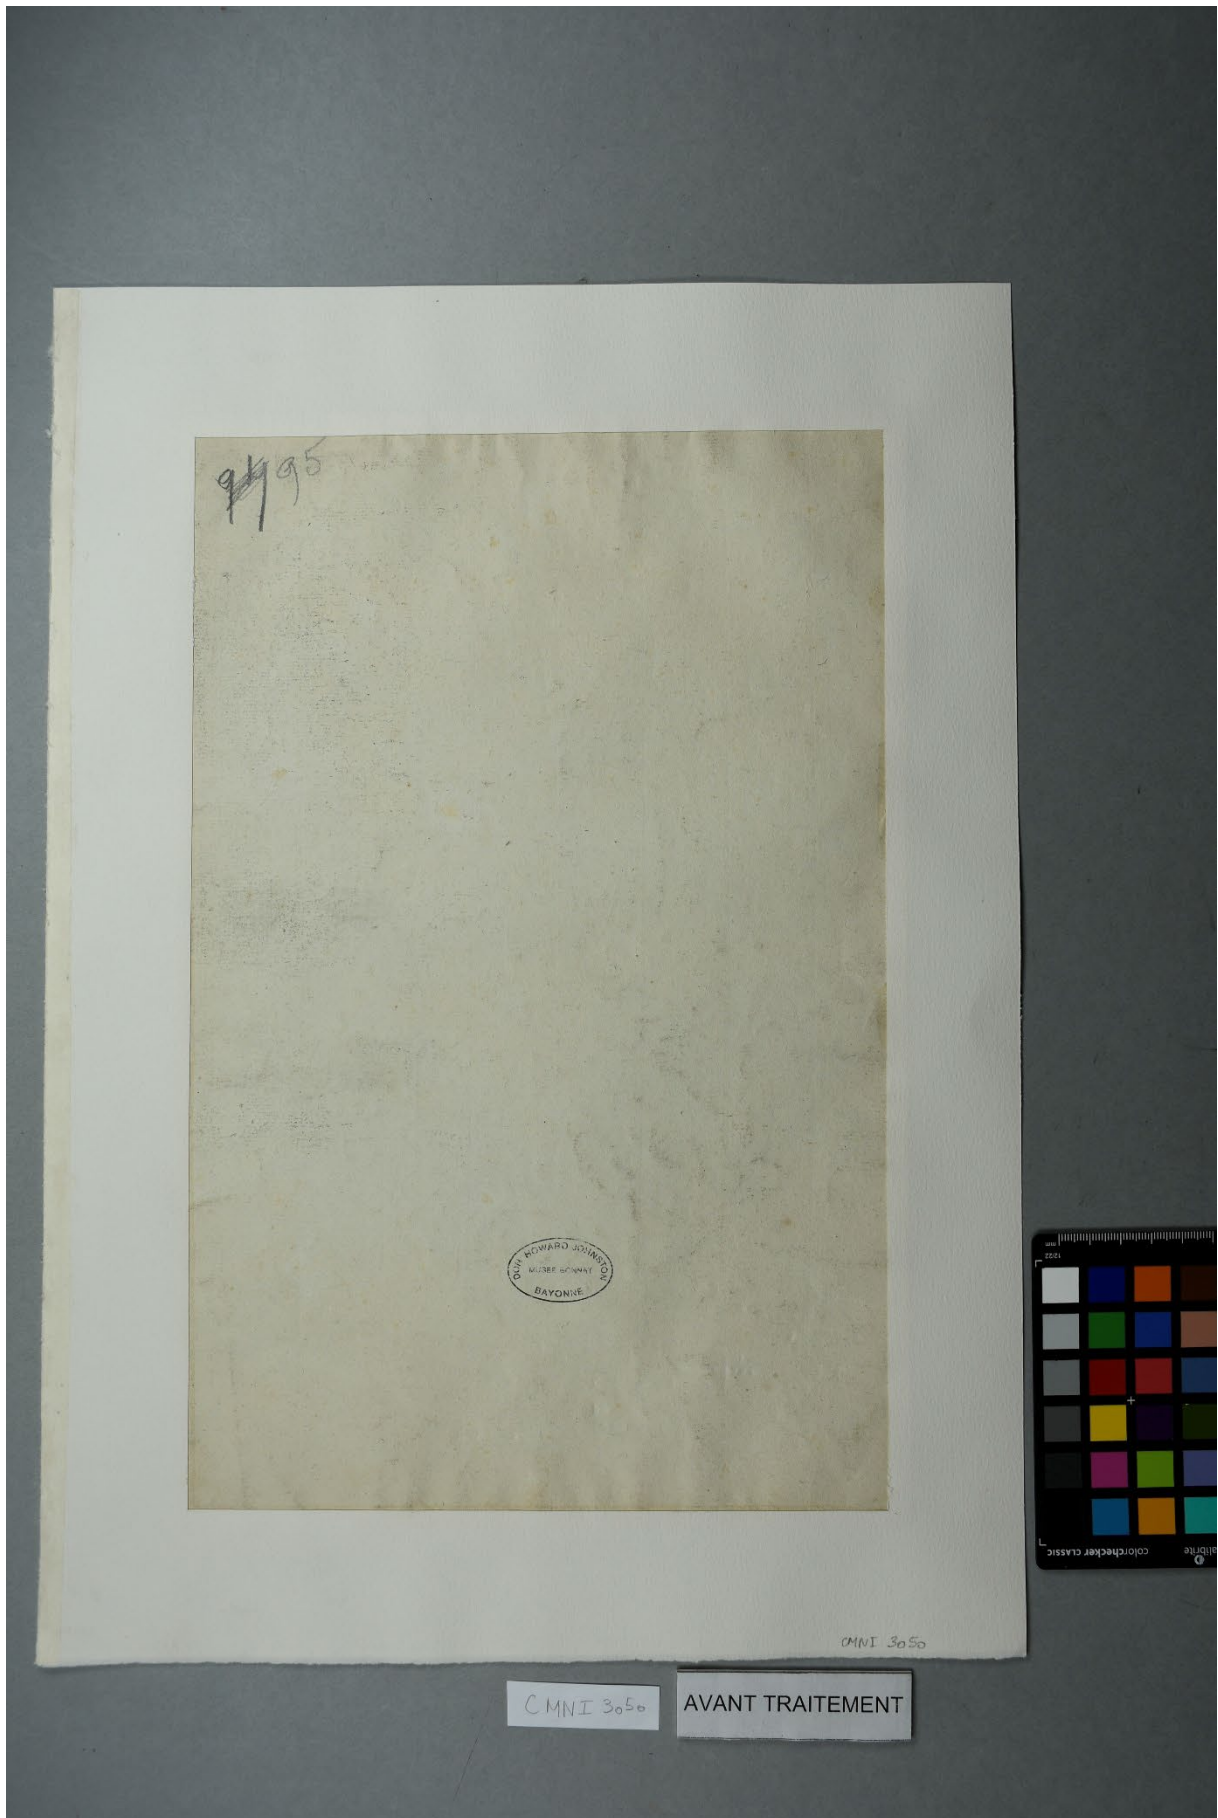
AVANT TRAITEMENT

- Le papier d'œuvre est légèrement gondolé. Les bords du papier présentent des plis le long de la fausse marge.
- Les coins gauche (supérieur et inférieur) montrent des marques de plis.
- Trois déchirures de 1 mm sur le bord droit : deux dans le quart supérieur et une vers le coin inférieur.
- Deux lacunes de moins d'1 mm dans la moitié supérieure du bord droit.

- Léger empoussièrément généralisé. Au recto et au verso, les vergeures du papier semblent encrassées par des dépôts de technique sombre.
- Léger jaunissement du papier d'œuvre, un peu plus accentué sur les bords du papier.
- Foxing jaune foncé à brun, éparse (1 à 2 mm de diamètre) : une centaine de points dans le tiers supérieur du dessin, une dizaine dans le tiers du milieu et une vingtaine en tiers inférieur.
- Au recto, un dépôt exogène brun de 2 mm au centre de l'œuvre.
- Sur le bord inférieur de l'œuvre, au bord du papier, un dépôt de technique rouge.

La fausse marge a été ôtée de l'œuvre afin de permettre une mise à plat ultérieure et ainsi la répartition des tensions du papier. Le papier de montage a d'abord été retiré par arrachement, puis par humidification à l'aide de gomme Gelann et action mécanique d'un scalpel. Les restes de colle de montage ont été allégés à l'aide d'un bâtonnet ouaté humidifié à l'eau déminéralisée.

Les déchirures ont été recollées à la colle d'amidon de blé puis consolidée par l'application au verso de bandes de papier japonais kozo 11g/m² (marque Paper Nao, RK-2), encollées à l'amidon de blé.

Pour répartir les tensions du papier, l'œuvre a été humidifiée et mise à plat. L'humidification a eu lieu dans une chambre de cèdre, à environ 90%. Puis, l'œuvre a été mise à plat en presse (buvards et intissés) pendant 5 semaines.
