RAPPORT D'ETUDE ET D'INTERVENTION

« Armure de bras »

Prêté par le Musée Girodet, Montargis (45)
Léa PERTROT, 2^{ème} année

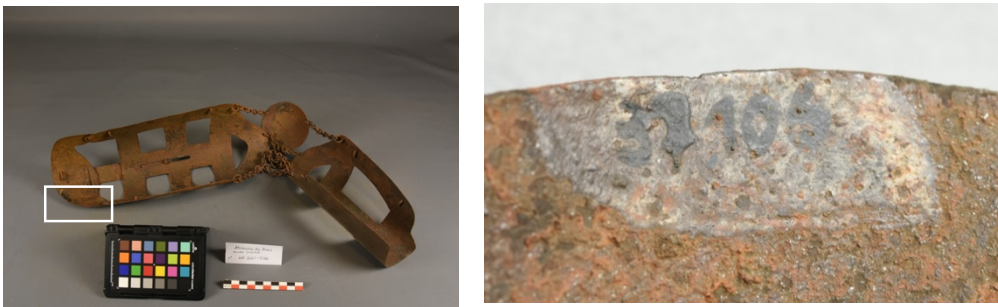
L'objet porte un numéro d'inventaire écrit à l'encre noire (encre de chine ?) sur un film, certainement de nature acrylique : 37 106.

Figure 3: Inscription 37106

Lors du nettoyage, le numéro d'inventaire a été retiré en raison de sa faible lisibilité (noir sur fond noir et tracé peu fin). Après l'application du vernis, il a été réinscrit à l'aide d'une encre blanche, Posca® à pointe fine.

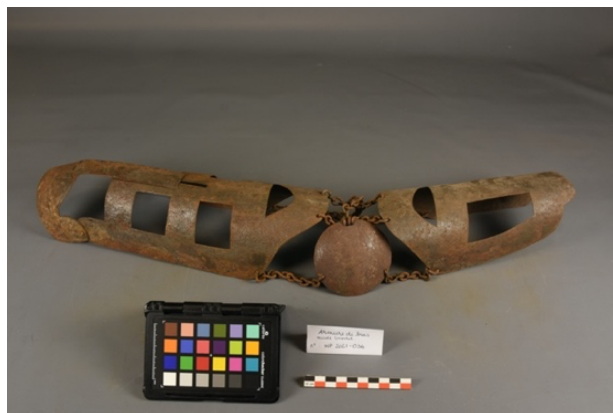
Figure 5: État de l'armure avant la deuxième intervention

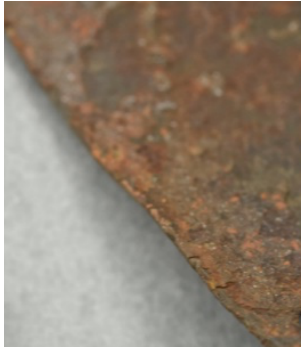
État (présence et niveau)	Description	Photos
Déformation	Oui	Légère déformation sur les bords

<i>Figure 6: Gondolement de l'arrête</i>
Usure	Oui	Probablement lié à son utilisation et frottement des chaînes

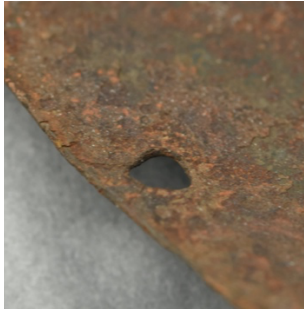
<i>Figure 7: Usure de l'arrondi du trou probablement par une chaîne</i>
<u>État physique du métal</u> : contraintes liées à la dilatation, perte des caractéristiques mécaniques	Oui	Les chaînes présentent des anneaux encore solidarisés entre eux. La charnière n'est plus fonctionnelle mais fixe

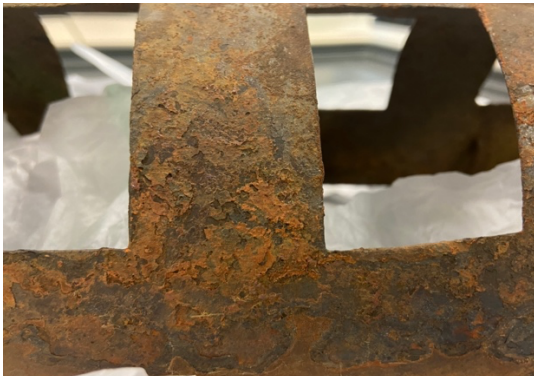
Figure 9: Produits de corrosion sur la surface

Un ensemble de produits de corrosion et de sédiments sont présents sur l'objet. Ces différentes couches génèrent une desquamation de surface. Les produits de corrosion sont présents sur l'ensemble de l'objet, y compris les faces intérieure et extérieure.

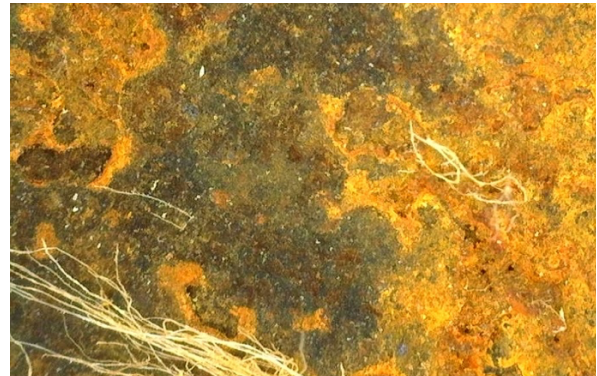
Figure 10: Filaments de coton accrochés aux produits de corrosion

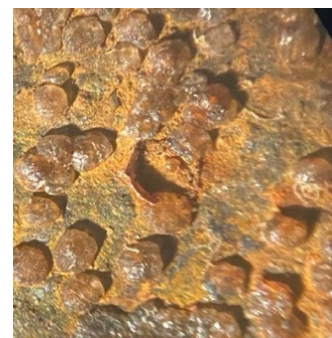
Nous avons pu également observer des « cloques ». Ceux sont des produits de corrosion qui se détachent de la surface en écailles circulaires.

Figure 16: cloque écaillée à la surface de l'objet (x250)

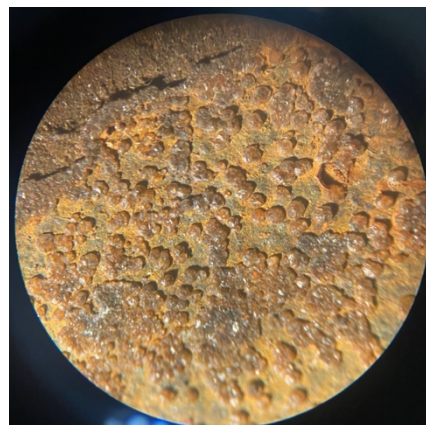
Présence de nombreux cristaux en surface. L'objet, en alliage ferreux, contient des chlorures (Cl) très fins qui s'infiltrèrent dans toute la structure métallique. Les cristaux croissent uniquement en présence d'une quantité suffisante d'ion chlorure pour en stabiliser la structure.

Figure 17: Cristaux présent à la surface de l'objet (x50)

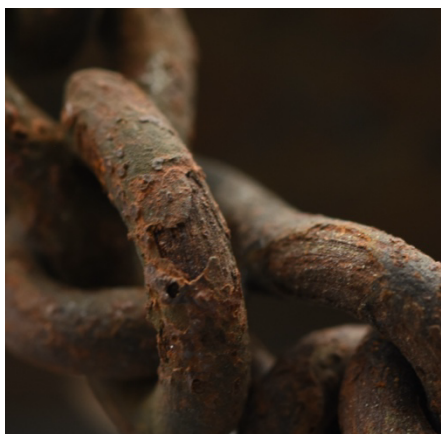
Nous pouvons observer sur les chaînes que l'objet ne présente plus de noyau métallique, il est entièrement minéralisé. En absence de ce noyau, les chlorures ne présentent plus vraiment de danger dans la réactivation de la corrosion et la concentration des chlorures va être incluse entre toutes les couches.

Figure 18: présence du métal minéralisé sur les anneaux de chaînes (x250)

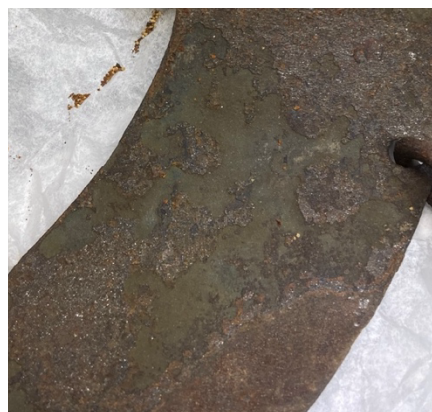
Cependant, à l'inverse nous avons encore la présence d'un noyau métallique sur les plus grandes pièces.

Figure 19: Présence du métal à la surface de l'objet

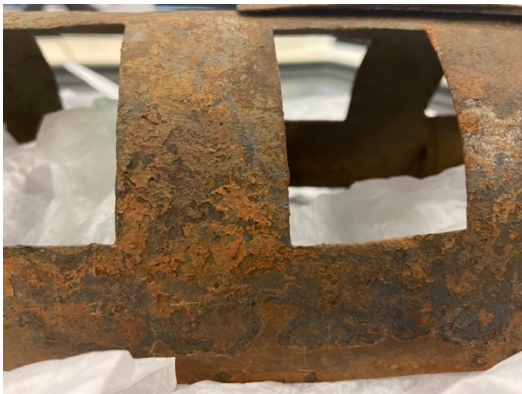
Figure 21: Avant nettoyage

Le nettoyage par sablage a permis d'obtenir une surface globalement homogène au niveau du CP5, à l'exception de quelques zones résiduelles. Certains CP restent cependant difficiles à éliminer, notamment dans les microporosités du métal. La zone traitée étant relativement étendue, la poursuite du sablage devenait risquée, avec un danger d'atteindre le métal nu.

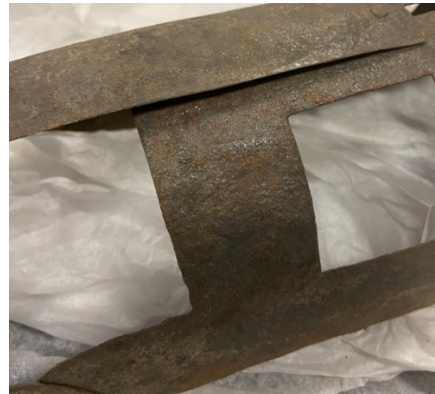
Figure 22 : Après le premier nettoyage

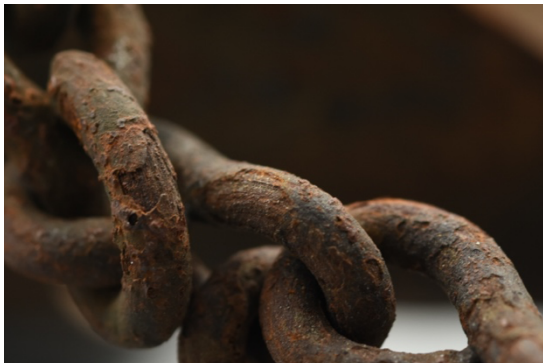
Figure 27: état de la chaîne avant nettoyage

De même les différents anneaux de la chaîne restaient peu accessibles et difficiles à travailler avec la sableuse. Nous avons donc opté pour l'utilisation du Cavitron®, un stylo à ultrasons. Cet outil nous a permis de facilement désolidariser les CP.

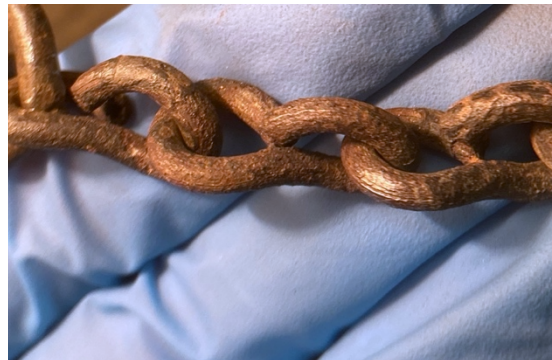
Figure 26: état de la chaîne après nettoyage au cavitron

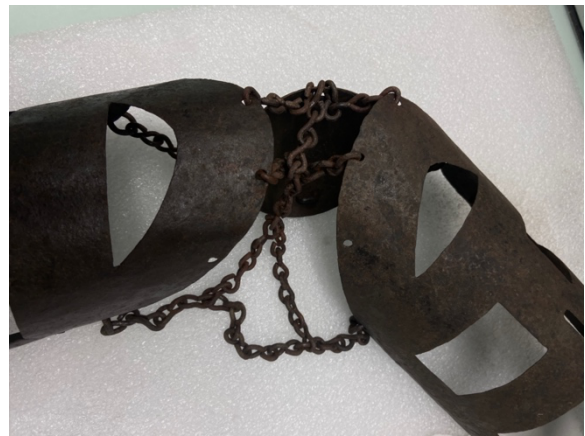
Figure 29 : aspect de l'armure après réalisation du vernis

Nous avons vernis la surface avec la résine acrylique ParaloidB44® à 5 % dans de l'acétate d'éthyle à l'aide d'un pinceau sous hotte aspirante. L'objet fut posé sur une mousse polyéthylène (Ethafoam®) pour faciliter la manipulation des différents éléments. Le rendu est globalement satisfaisant, bien que la couleur de surface apparaisse légèrement plus foncée.
