# Constat d'état, diagnostic et rapport d'intervention

Titre	<i>Vue d'un village au bord d'un fleuve (sans titre)</i>
Artiste	Inconnu
Datation	Inconnue – XIXème ou XXème siècle ?
Dimensions	46,8 x 32,3 cm x 0,5 cm
Institution	musée municipal de Moret-Loing-et-Orvanne
Responsable juridique de l'œuvre	Mairie de Moret-sur-Loing
Responsable de l'œuvre	Isabelle Pinel, Directrice de la Culture et du Patrimoine
Numéro d'inventaire	1.1148
Élèves restaurateurs	Arisa Sato (Promotion 2023-2028), Diane Fossier (Promotion 2023-2028), Lou Hensé (Promotion 2022-2027)
Conditions d'examen	Sur un chevalet, dans l'atelier peinture avec des lampes lumière du jour
Matériel d'examen	Lampes de constat, lampes UV, lunettes -loupes, mètre rigide, appareil photo
Date de réalisation du constat	18/04/2025

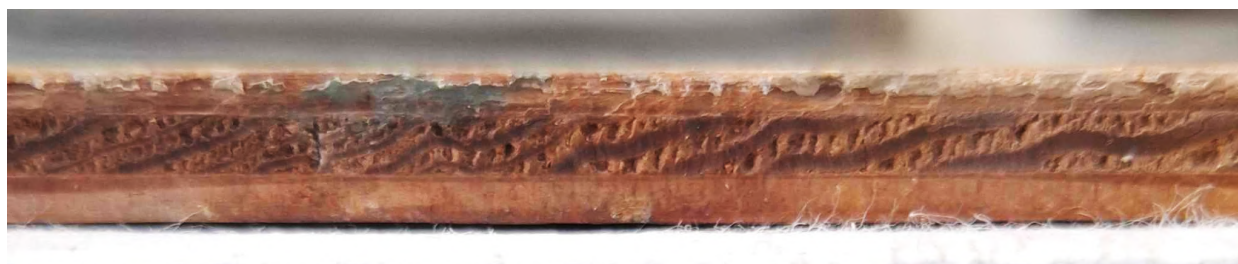
Ce tableau est peint sur un panneau de bois en contreplaqué 3 plis d'environ 9 mm. L'essence s'apparente à celle d'un bois résineux.

*Chant sénéstre : vue des trois plis composant le contreplaqué*

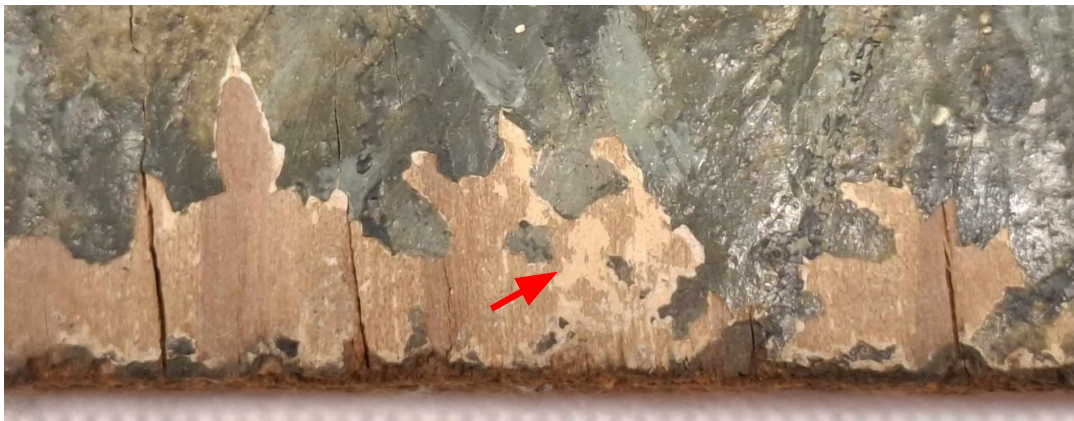
Sous la composition, notamment au bord des lacunes situées en partie inférieure, on observe une couche de préparation claire fine et homogène. Elle est également présente sur tout le revers du panneau, sans doute pour limiter le risque de courbure convexe du panneau de bois avec le temps.

Traces de couche de préparation claire dans les lacunes de la partie inférieure du tableau

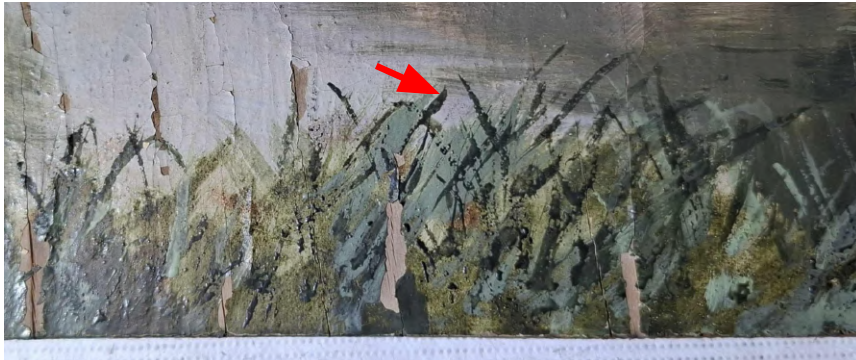
Dans la végétation, de nombreux détails vert foncé, réalisés au pinceau fin, avec une peinture opaque qui perle (par opposition au reste de la composition où les coups de pinceau sont très fondus), semblent indiquer une campagne de repeints réalisée dans un second temps, après un premier état fini du tableau. L'absence de fluorescence de ces zones, qui se teintent d'un noir profond sous lumière UV, semble confirmer cette hypothèse. Enfin, sous loupe binoculaire, on observe certains détails verts intacts recouvrir des craquelures. Cela nous renseigne sur le moment de leur réalisation, postérieur à l'apparition de certaines craquelures après l'achèvement de l'œuvre.

Détails vert foncé opaques et qui perlent, probablement repeints, lumière blanche

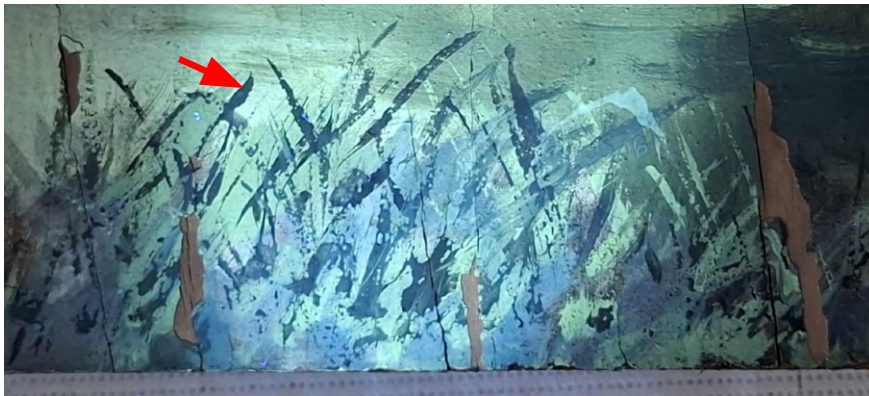
Détails vert foncé, probablement repeints, lumière UV

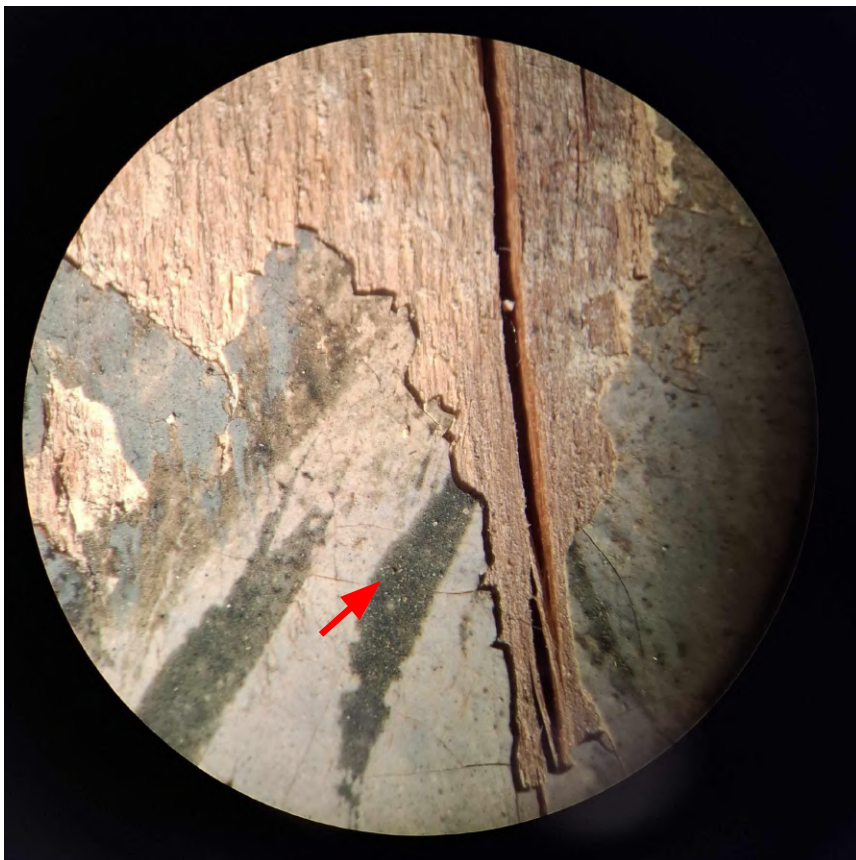
Détail vert foncé intact passant sur une craquelure, lumière visible, loupe binoculaire

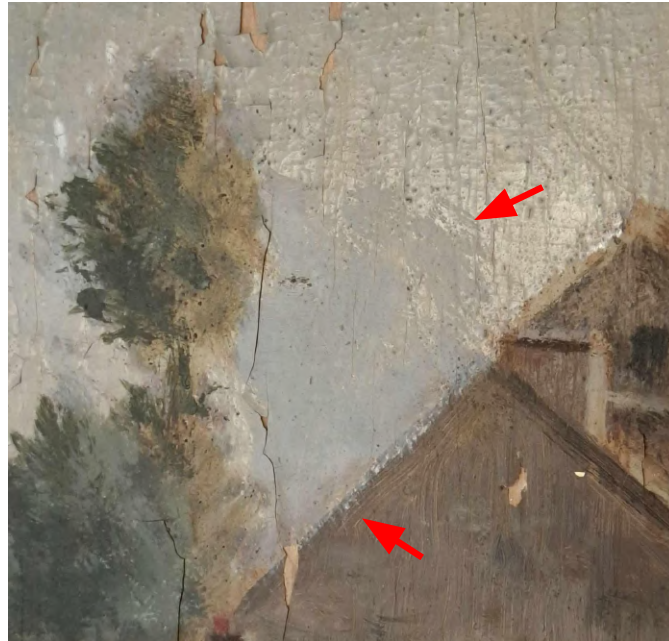
Par ailleurs, dans le ciel, certains aplats bleus désaccordés et débordants sur les toitures et les arbres environnants, témoignent eux aussi d'interventions ultérieures à un premier achèvement du tableau. Ils sont eux-mêmes recouverts de repeints vert foncé débordants, mentionnés ci-dessus. Ces aplats bleus fluorescent en jaune sous la lampe UV.

Aplat mat désaccordé dans le ciel, probablement repeint, lumière visible

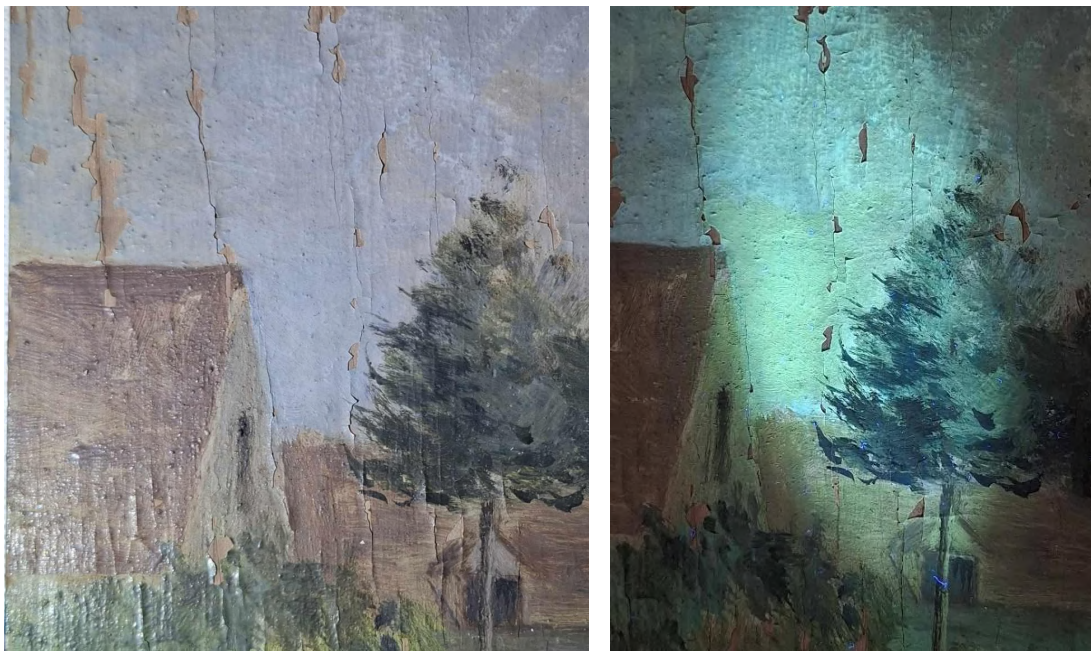
*Zone avec un repeint bleu dans le ciel, additionné de repeints verts débordants dessus  
lumière visible et lumière UV*

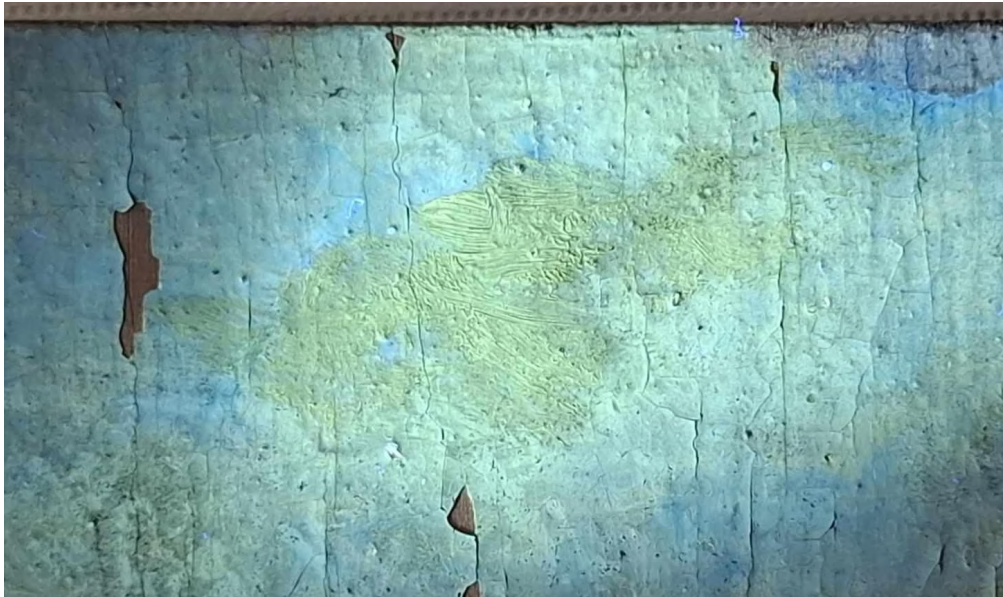
*Possible repeint dans le ciel, lumière UV*

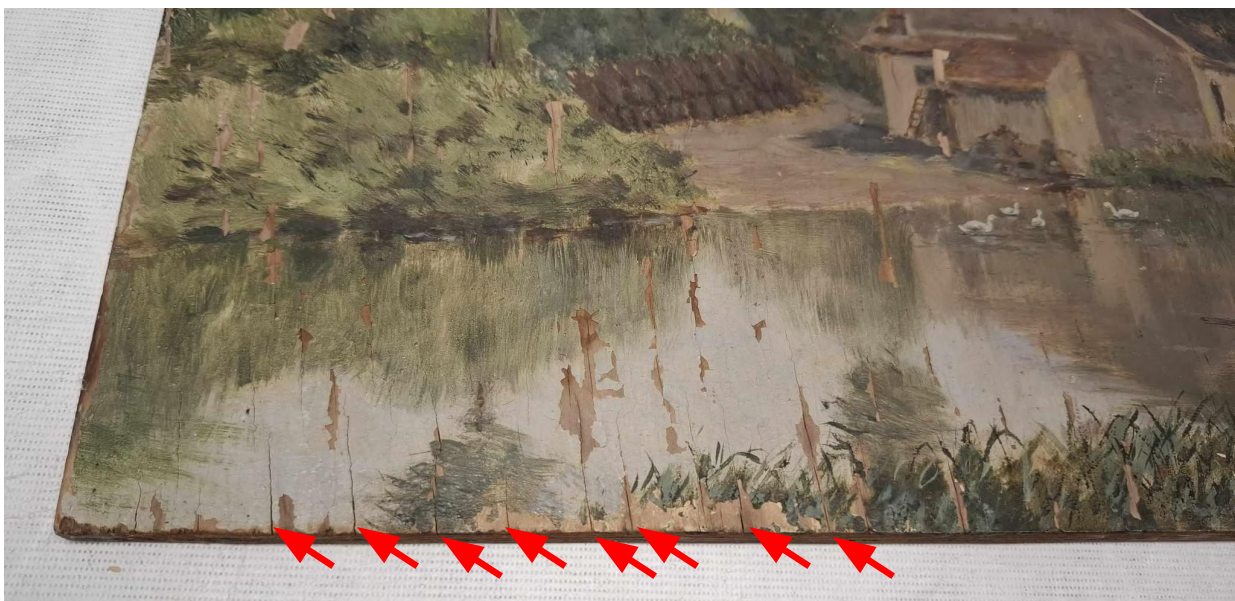
Le panneau de bois présente des altérations mécaniques, sous la forme de fentes verticales suivant le fil du plis de contreplaqué situé sous la couche picturale. Elles sont nombreuses, et mesurent entre 3 et 15 cm de long. Ces fentes semblent mobiles et évolutives.

*Fentes du plis supérieur du contreplaqué*

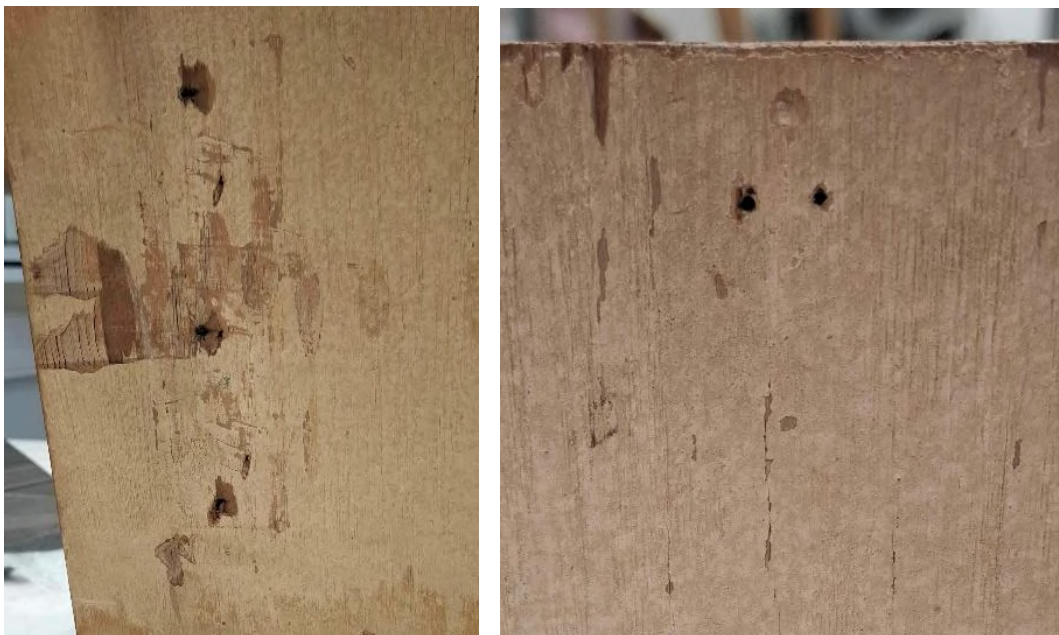
Le revers du panneau, du côté senestre, présente des traces d'enfoncement de pointes et d'arrachage des fibres, qui s'expliquent peut-être par un précédent système d'accrochage ou d'encadrement.

*Altérations mécaniques au revers du panneau : traces d'arrachages et d'enfoncement, perte de fragments du plis inférieur du contreplaqué. Au centre, en partie supérieure : deux trous parallèles*

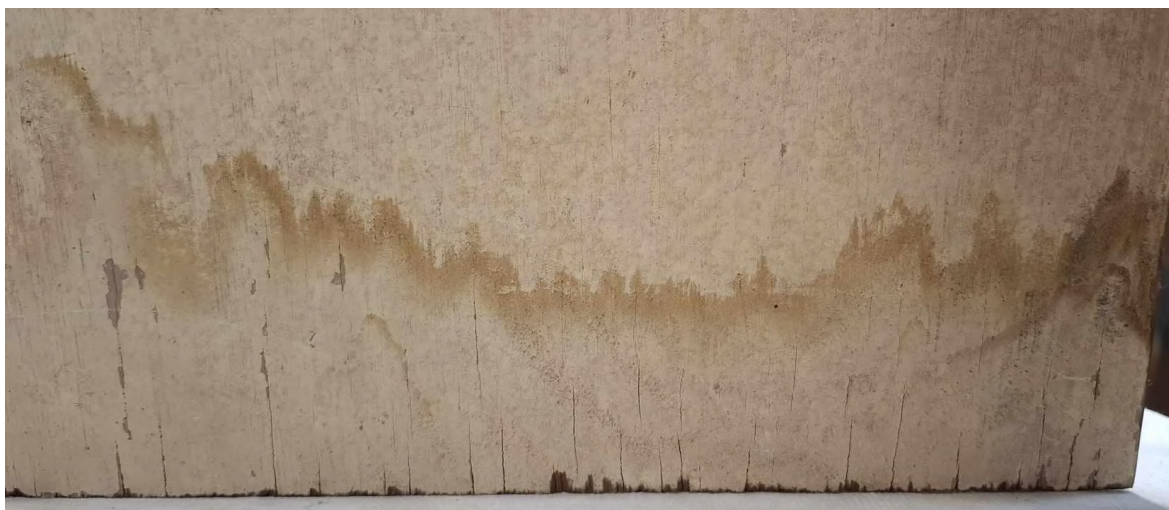
En outre, tout le revers du panneau (enduit d'une couche de préparation claire) est encrassé et sa partie inférieure tachée d'une auréole.

*Trace d'auréole sur tout le bas du panneau, et encrassement généralisé*

L'état structurel de l'œuvre est mauvais. En raison de son support en bois, fortement hygroscopique, et de probables variations thermo-hygrométriques imputables au climat ou à d'éventuels dégâts des eaux (comme en témoigne l'auréole d'humidité au revers de l'œuvre), l'œuvre a connu des variations dimensionnelles importantes. Ces dernières ont mené à la fissuration du support ainsi qu'à d'importantes pertes de matières, toujours en cours.

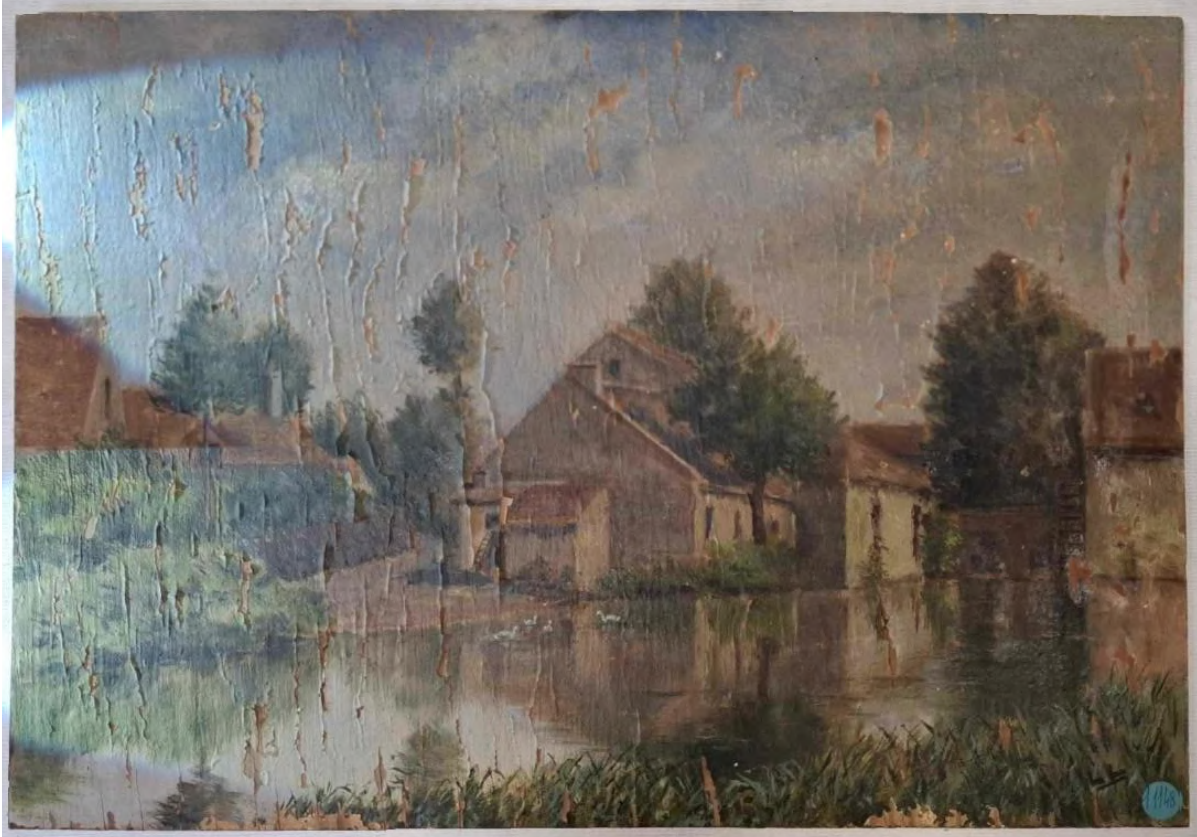
Bien que la composition demeure lisible, les nombreuses fentes du support en bois ont généré sur la couche picturale d'importantes altérations structurelles. La couche de peinture, plus rigide que le panneau, a subi les variations dimensionnelles de ce dernier, avec pour résultat un état de soulèvement généralisé autour de toutes les fentes du support, ainsi que

de nombreuses pertes de matière. Ce niveau d'altération est alarmant, car très évolutif et se dégradant à chaque nouvelle manipulation de l'œuvre.

Vue en lumière rasante (image recombinaison en post-production)

Il est indispensable de la conserver dans un environnement stable, où le panneau ne bougera pas davantage, ainsi que de procéder en priorité à un important travail de refixage des écailles tombées ou soulevées. Par la suite, un protocole de dégrassage pourra être effectué.

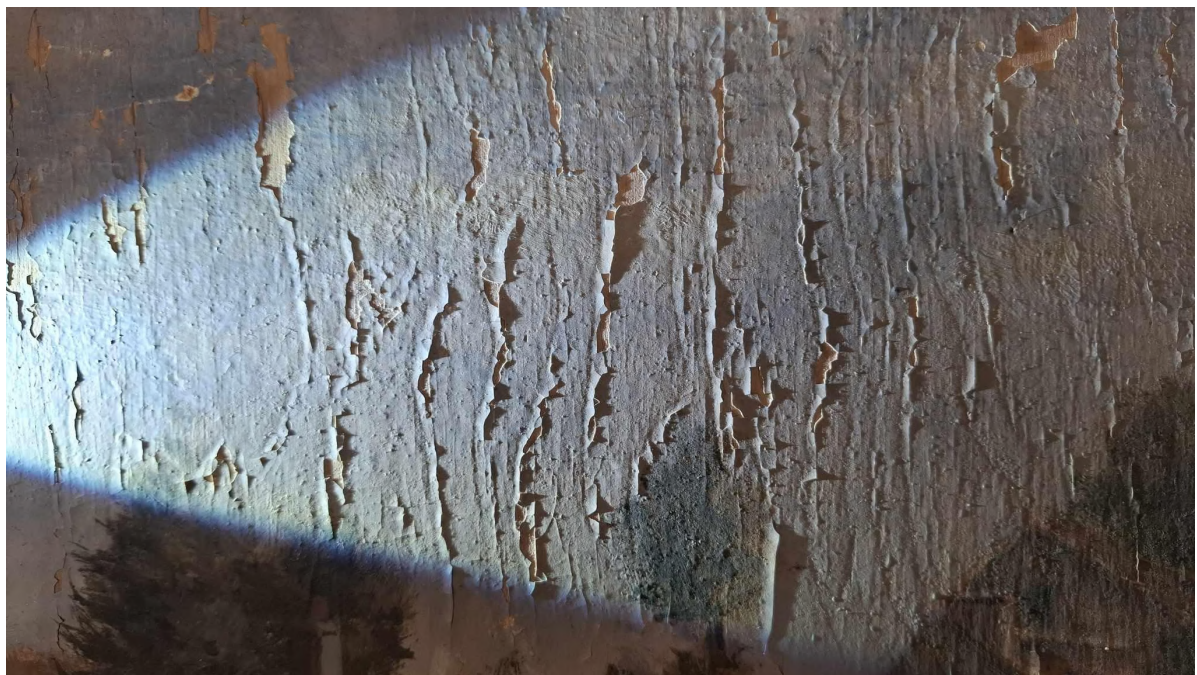
Détails des soulèvements du ciel, lumière rasante

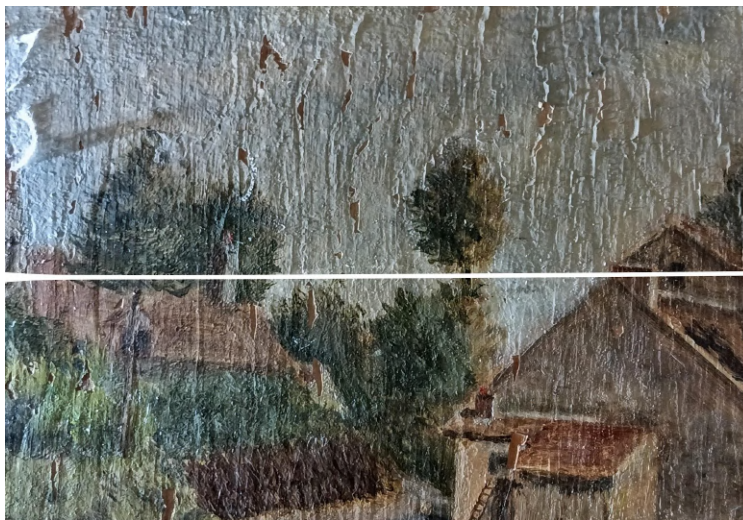
*Détail du refixage en cours en lumière rasante: partie basse refixée.*

Afin de refixer les écailles tombées ou soulevées, nous avons appliqué au pinceau de la colle d'esturgeon à 4% sur les soulèvements. Les écailles déplacées ont été repositionnées, puis un papier Bolloré 12g/m<sup>2</sup> a été posé en appliquant la même colle par-dessus pour les sécuriser.

Une fois le papier partiellement sec, un passage à la spatule chauffante à 55°C, à travers un Mélinex siliconé a été effectué pour sécher la colle et remettre les écailles dans le plan.

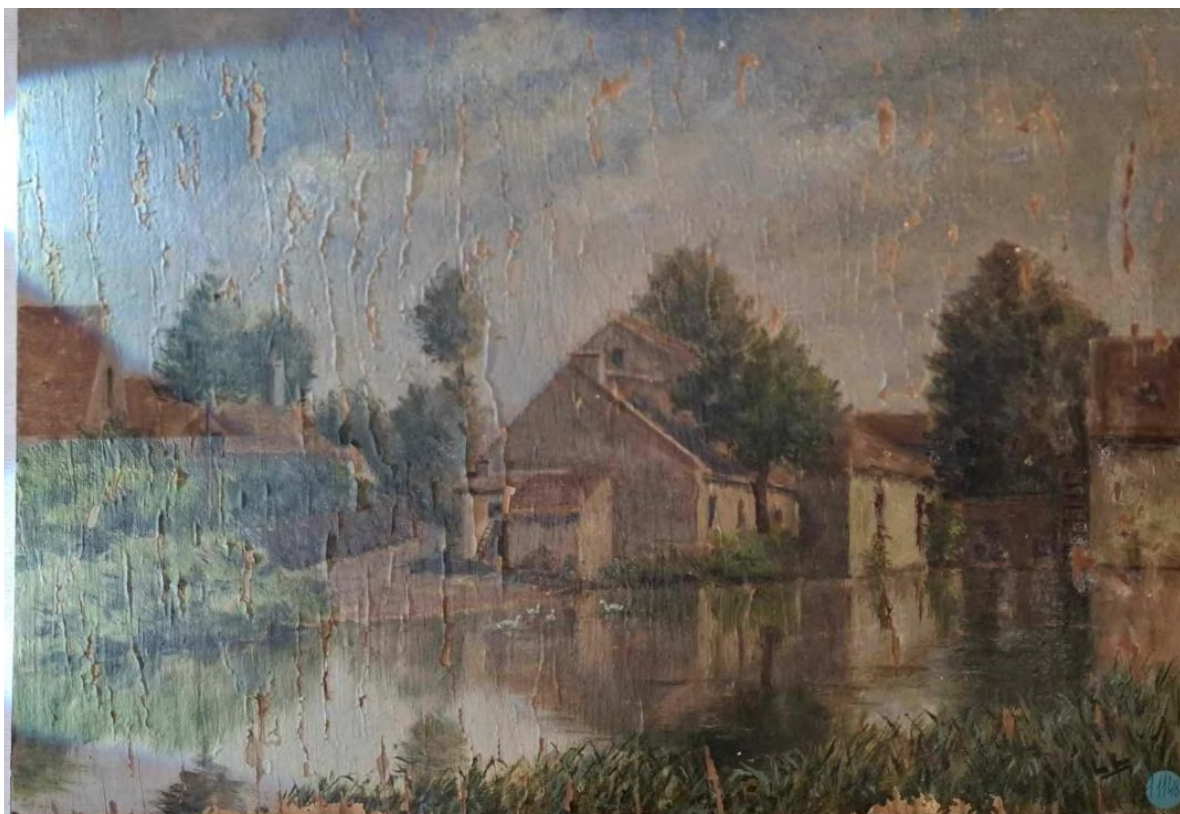
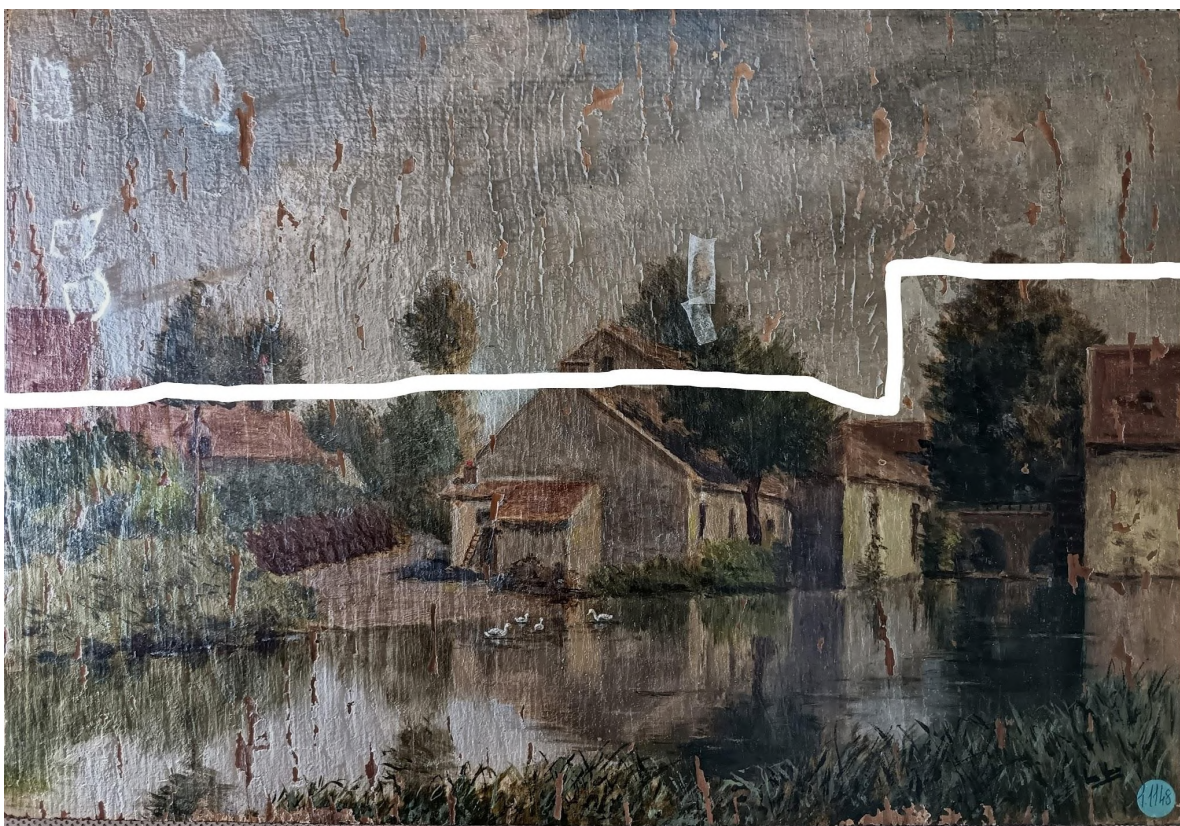
*Vue générale en lumière rasante avant et pendant le refixage: partie basse refixée*

En constatant que ce refixage localisé était très long par rapport à la quantité de petits soulèvements, nous avons par la suite mis en œuvre un second refixage généralisé. Il s'agissait, sur une surface dont les soulèvements les plus importants avaient déjà été refixés, d'appliquer une couche générale de colle d'esturgeon à 4% puis un papier Bolloré 24g/m<sup>2</sup> puis un second passage de colle. De la même manière un repassage à la grosse spatule alors que papier était presque sec a été fait.

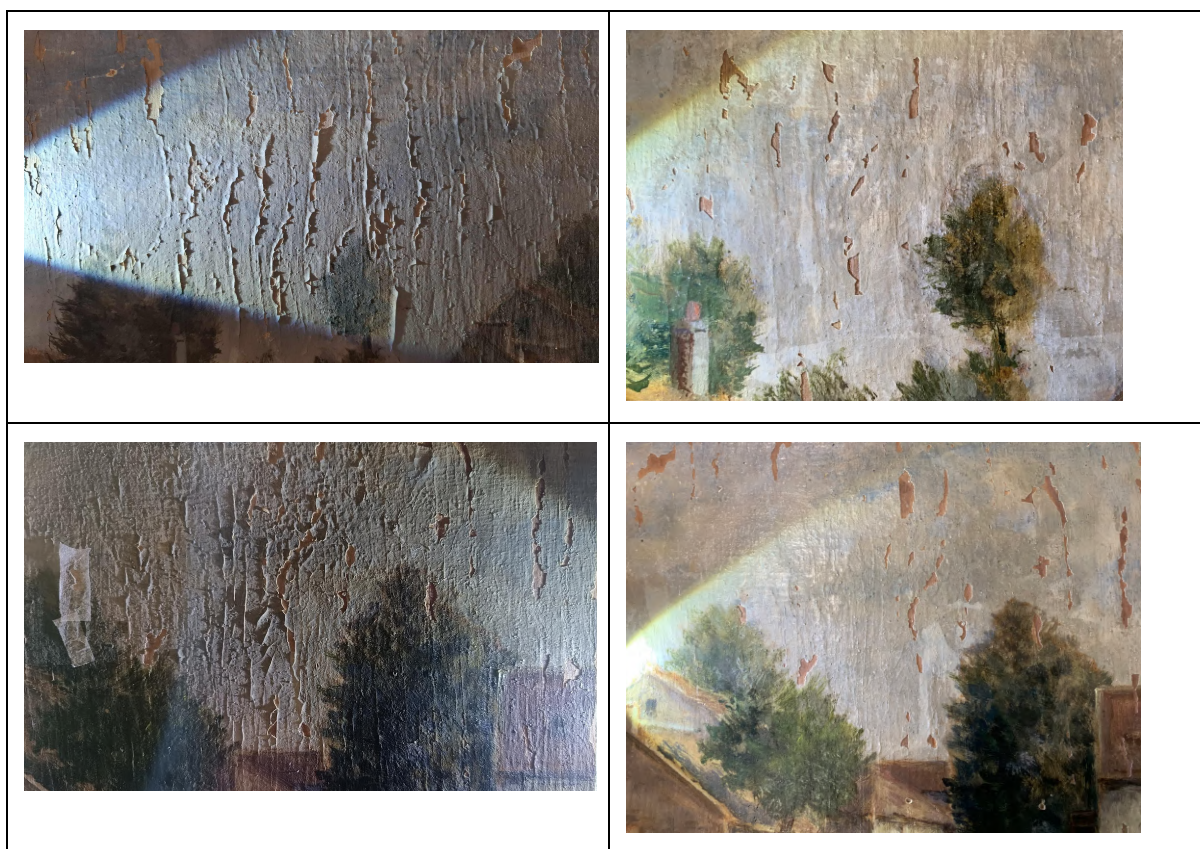
*Détails en lumière rasante avant et après refixage*

Ces deux opérations ont permis de retrouver un état de surface satisfaisant, une couche picturale solidement fixée à son support, et donc une peinture manipulable.

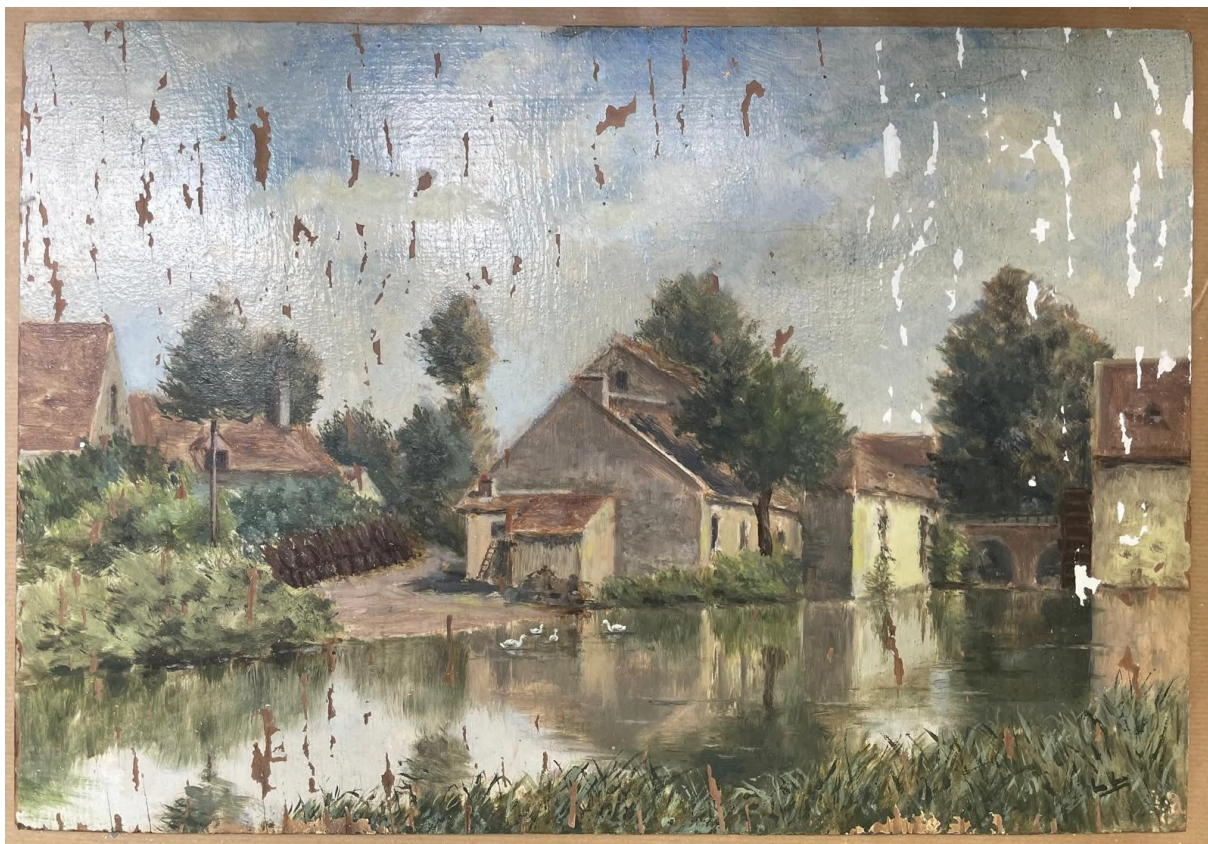
*Vue générale, traitement en cours*

Le masticage a été réalisé avec un mastic préparé à l'atelier, composé de carbonate de calcium micronisé et de la colle de peau Marin à 7 %. Il a été appliqué à la spatule et au couteau à peindre sur les lacunes, puis laissé à sécher un peu avant d'être progressivement amincis au scalpel, afin de faire le niveau du mastic au même plan que celui de la couche picturale autour de ces lacunes. Le mastic débordant a été ensuite nettoyé avec un coton humide.

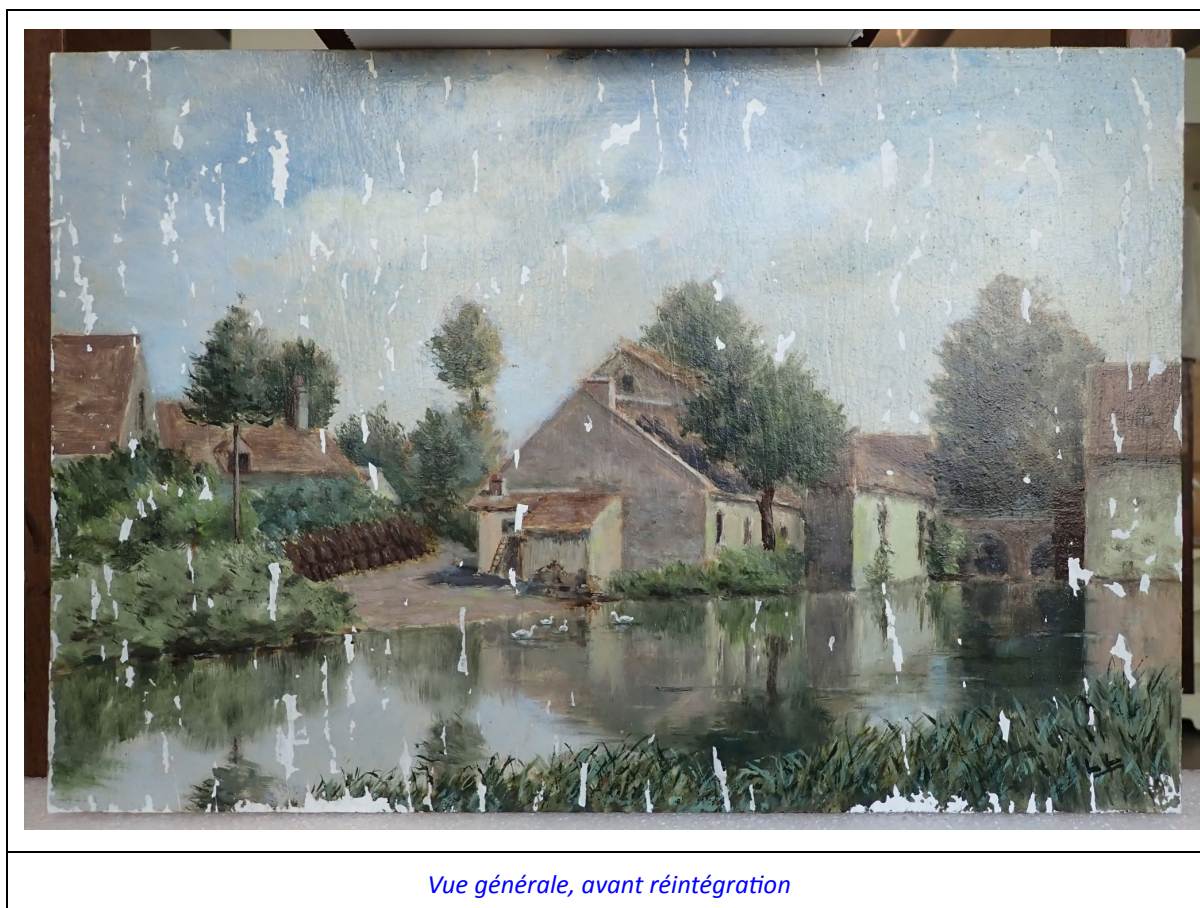
*Vue générale, avant réintégration*

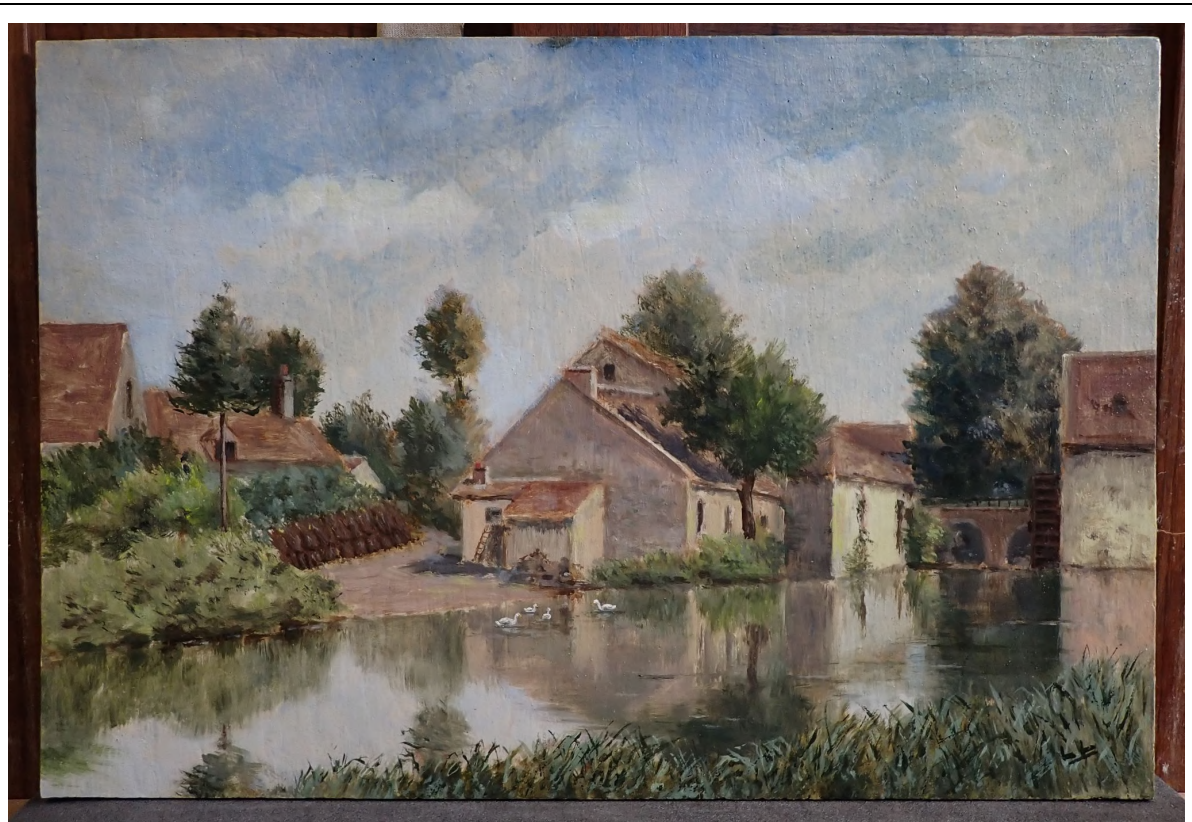
*Vue générale, après réintégration / Après restauration*

La réintégration a été réalisée avec les Couleurs de conservation Gamblin® Gamblin® (Laropal A81 + Pigment). Les couleurs ont été additionnées avec un mélange de vernis (1 part de Laropal A81 et 2 parts de méthoxypropanol) et un diluant (1 part d'isopropanol et 1 part de méthoxypropanol).

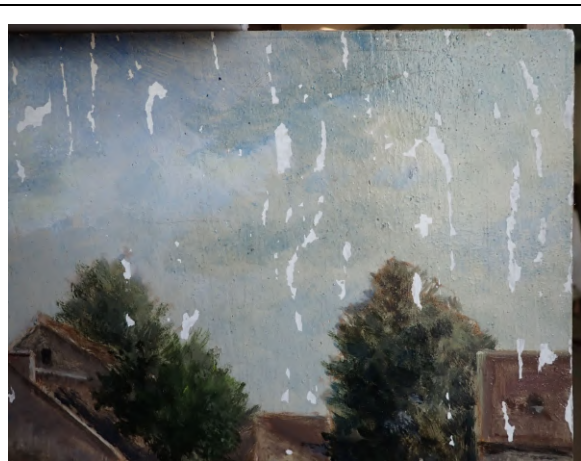
*Détail, avant réintégration*

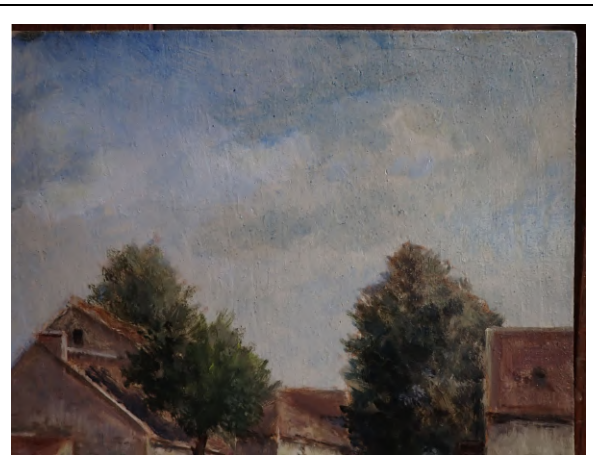
*Détail, après réintégration*

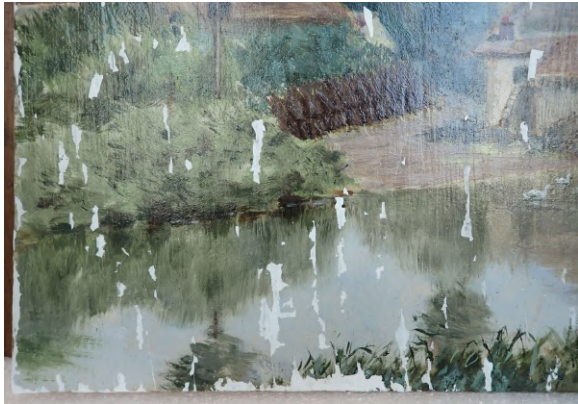
*Détail, avant réintégration*

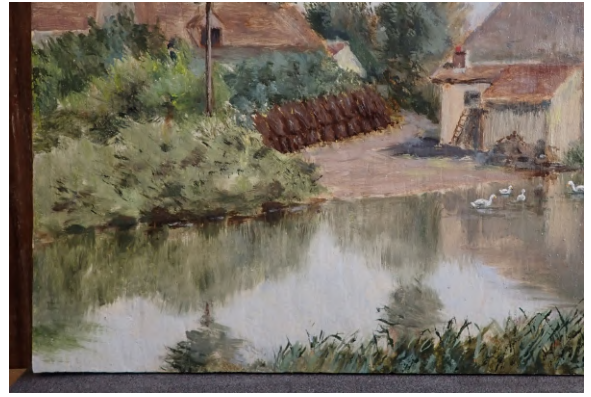
*Détail, après réintégration*
