Constat d'état, diagnostic et rapport d'intervention

- Titre, sujet, iconographie : *La vallée d'Equihen (Pas de Calais)*
- Auteur, attribution : Antoine Guillemet (1843-1918)
- Signature : Dans la partie basse droite, « A. Guillemet »
- Datation : donation octobre 1974
- Technique : Peinture à l'huile sur toile
- Nature de l'objet : Paysage
- Dimensions, format : 54.3 x 72.6 x 1.5 cm – 54.3 x 72.9 cm (au revers), chanfrein de 5 mm
- Pas de cadre
- Lieu de conservation : Musée de Moret-sur-Loing
- Responsable juridique de l'œuvre : Isabelle Pinel, Musée municipal de Moret-sur-Loing
- N° d'inventaire Musée : non renseigné - à demander (n°12)

Rapport d'intervention, Antoine Guillemet, La vallée d'Equihen, Moret-Loing-Orvanne, Inp 2026

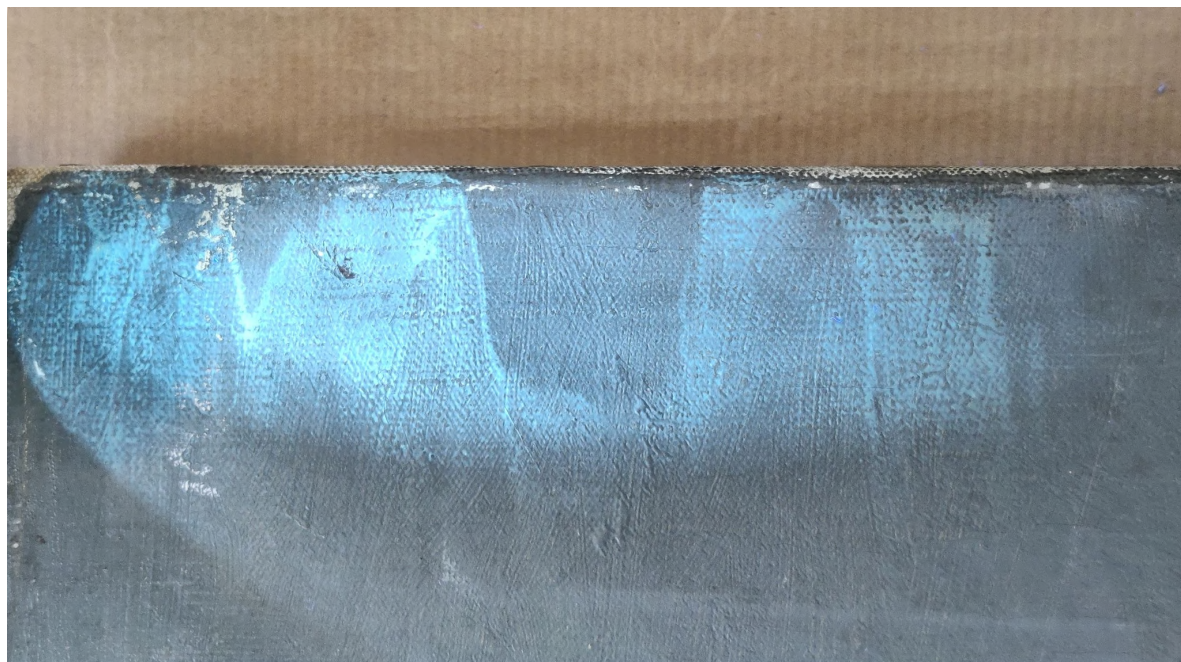
- Léger, coulures visibles sur les tranches, en fluorescence sous UV, poreux, brillant mais rendu mat par l'encrassement
- Technique d'application au pinceau, rapide, non soigné

Coulures de vernis vues sous lumière UV

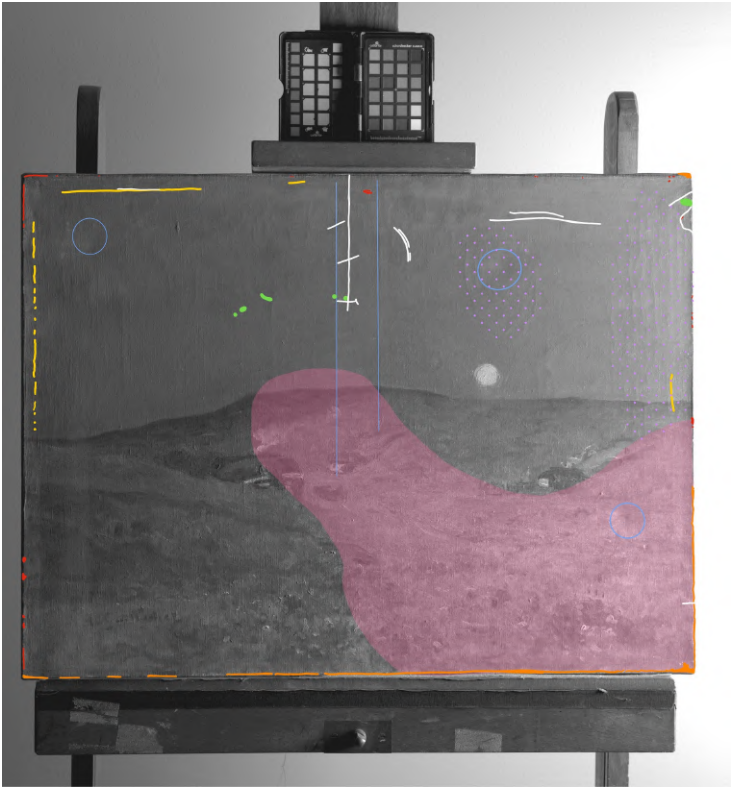
- Châssis : traces blanches, principalement sur le montant supérieur et la clef centrale supérieure. Trou traversant la toile et le châssis au revers au centre du montant supérieur. Clef centrale inférieure cassée. Déformations en enfoncement et casse en bas de la traverse centrale d'environ 1,3 cm et côté dextre du montant inférieur d'environ 3 cm.

- Toile : empoussièrement (important sur les bords), légèrement détendue créant un ventre dans la partie centrale, enfoncements dans la partie haute dextre, basse et haute sénestre, légère déformation. Traces d'humidité brunes au revers sur le montant inférieur depuis l'arête. Écriture au crayon à papier au revers. Déformation en lignes parallèles horizontales sur les bords au dos, sans doutes liés à la pince à tendre.

<p>Schéma de la totalité des altérations de la face</p> <p><u>Légende:</u></p> <ul style="list-style-type: none"> chancis lacune couche picturale lacune couche colorée griffures dépôts en surface abrasion de la couche picturale craquelures marques de la traverse enfoncements

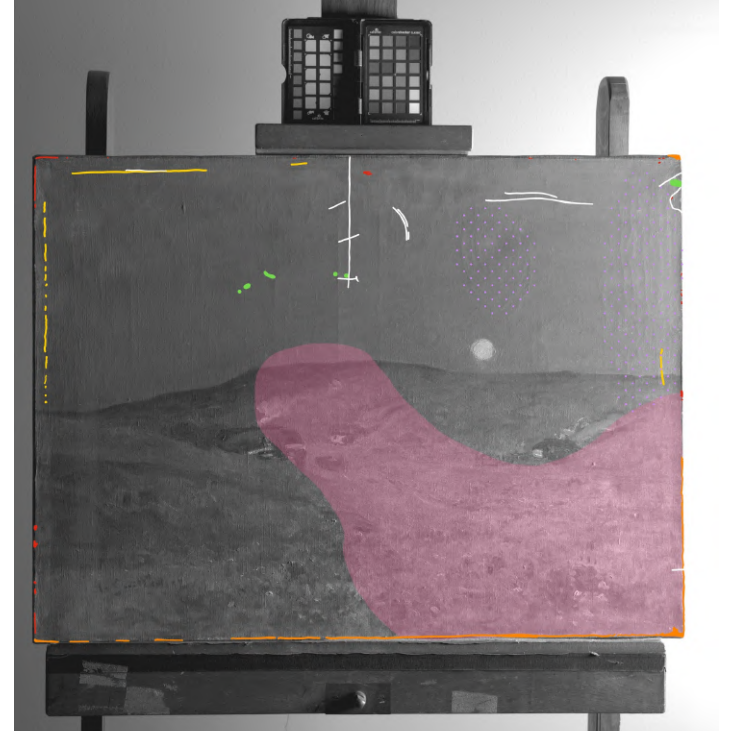
- Couche colorée : empoussièrement sous l'ancien cadre, griffures, chocs dans la partie haute centrale (traverse), lacune jusqu'à la toile dans la partie basse de la traverse, craquelures en escargots au niveau des enfoncements. Lacunes dans les angles et les arêtes, principalement sur l'arête inférieure et le bas de l'arête sénestre. Déformations en lignes horizontales parallèles visibles dans le ciel à environ 1,5cm et 6cm du bord. Présence d'une zone mate à la lumière UV d'environ 1cm de diamètre dans la partie basse du ciel au-dessus des habitations côté dextre.
- Vernis : chancis au niveau de la partie sénestre inférieure, jaunissement
- Traces d'ancienne infestation microbiologique sous forme de piqûres blanchâtres créant un effet moucheté dans la partie centrale du ciel.

<p>Schéma des altérations de la couche picturale</p> <p><u>Légende:</u></p> <ul style="list-style-type: none"> chancis lacune couche picturale lacune couche colorée griffures dépôts en surface abrasion de la couche picturale craquelures

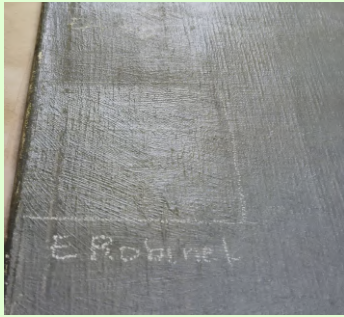
coton		
TAC 1% Application: Éponge polyuréthane	Aucun changement chromatique n'a été observé. Néanmoins, de la crasse part sur l'éponge et une légère atténuation de la matité est observable.	
Eau du robinet: Éponge polyuréthane	Aucun changement chromatique n'a été observé. Néanmoins, de la crasse part sur l'éponge et une forte atténuation de la matité est observable. Cette méthode s'avère être la plus efficace en plus d'être la moins invasive.

Finalement, seule l'eau du robinet appliquée à l'éponge polyuréthane permettait un dégraisage satisfaisant. L'œuvre n'ayant pas été très fortement encrassée, cette étape a été relativement rapide.

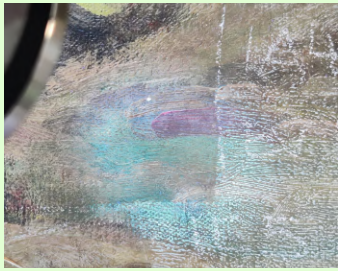
<p>Ethanol) Application: bâtonnet de coton</p>		
<p>Acétate d'éthyle Application: bâtonnet de coton</p>		
<p>IE2 Application: Evolon trempé dans le solvant puis posé sur la surface. Un bâtonnet de coton est roulé dessus puis un melinex est posé afin de diminuer l'évaporation du solvant. 1,5 min de pose.</p>	<p>Bons résultats initiaux. La méthode ne solubilise peu ou pas la couche picturale et le retrait du vernis produit un résultat satisfaisant. Néanmoins, dans la partie du ciel, de nombreux blanchiments sont créés.</p>	
<p>IA4 Application: Evolon trempé dans le solvant puis posé sur la surface. Un bâtonnet de coton est roulé dessus puis un melinex est posé afin de diminuer l'évaporation du solvant. 1,5 min de pose.</p>	<p>Très bons résultats initiaux. La méthode ne solubilise pas la couche picturale et le retrait du vernis produit un très bon résultat. C'est donc cette méthode qui a été privilégiée.</p>

La méthode de l'Evolon a permis un retrait relativement homogène du vernis sans exercer d'action mécanique. Pour ce faire, un rectangle de la taille de l'œuvre a été découpé puis les formes des différentes plages colorées de la peinture ont été reportées et découpées sur le tissu afin d'éviter de créer des arêtes marquées qui auraient pu occasionner une gêne visuelle.

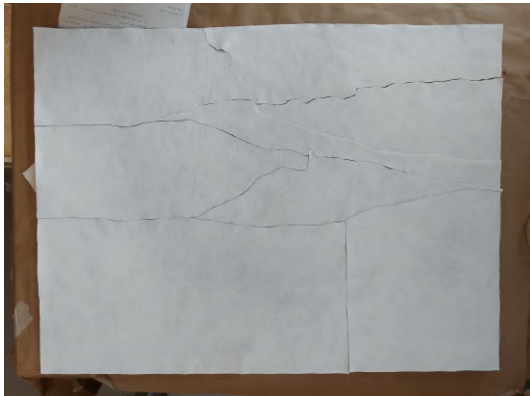
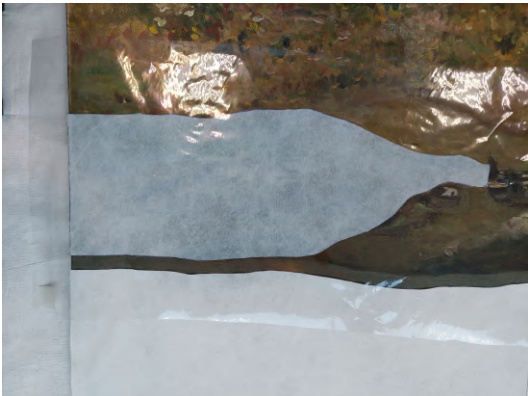
<p><i>Découpage de l'Evolon ® selon les zones de la composition</i></p>	<p><i>Application de l'Evolon ®</i></p>

L'Evolon a ensuite été trempé dans le solvant, essoré puis posé précisément sur la zone à nettoyer avant qu'un coton y soit roulé puis un melinex posé. Après 1,5 min de pose, le tissu est retiré et la zone est observée sous UV. Le retrait du vernis a été satisfaisant. Néanmoins, dans la zone du ciel, des blanchiments sont apparus, possiblement liés à un dessèchement ou une modification de la matière engendrée par une ancienne attaque microbiologique.

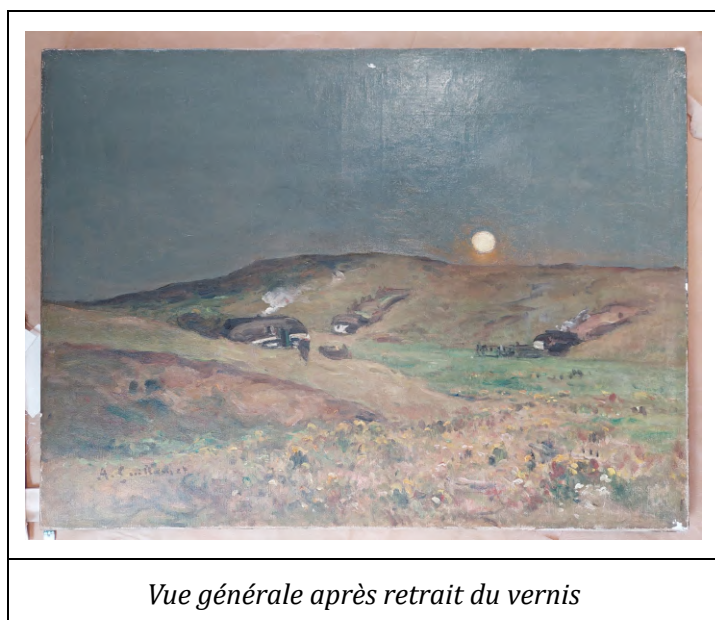
Le retrait du vernis n'a toutefois pas permis d'atténuer les piqûres de moisissure qui sont restées visibles.

Afin de résorber ces zones de blanchiments, un passage de Regalrez 5% dans du Shellsol D40 appliqué au coton a été effectué. Si cela a permis de résorber une grande partie des chancis, certaines zones nécessitent une méthode particulière: un premier passage au régler précède un passage d'IA 4. Le solvant permet une diffusion plus en profondeur de la résine ce qui augmente son action. Ce passage est alors suivi d'une autre couche de Regalrez. Cette méthode expérimentale s'est avérée efficace.
