Constat d'état, diagnostic et rapport d'intervention

Titre	<i>Vue de Montigny</i>
Artiste	« A. Roberg »
Datation	1865
Dimensions	24,5 x 32,5 cm x 1,7 cm
Institution	Ville de Moret-sur-Loing
Responsable juridique de l'œuvre	Mairie de Moret-sur-Loing musée municipal de Moret-Loing-et-Orvanne
Responsable de l'œuvre	Isabelle Pinel, Directrice de la Culture et du Patrimoine
Numéro d'inventaire	293
Elèves restaurateurs	Diane Fossier
Conditions d'examen	Sur un chevalet, dans l'atelier peinture avec des lampes lumière du jour
Matériel d'examen	Lampes de constat, lampes UV, lunettes -loupes, mètre rigide, appareil photo
Date de réalisation du constat	13/03/2025

Rapport d'intervention de *Vue de Montigny,, Morêt-Loing-Orvanne, Inp 2026*

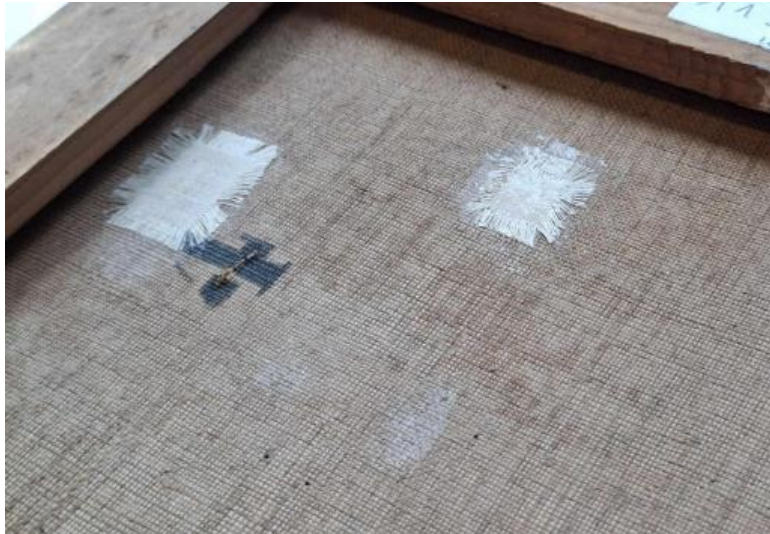
Nous avons très peu de documentation sur cette œuvre. On note néanmoins la présence d'interventions anciennes, comme l'indiquent deux pièces de renfort posées au revers de la toile. Elles sont de petites dimensions, mesurant respectivement 3 et 4 cm de haut. Les pièces sont collées à l'aide d'un adhésif brillant, qui fluoresce en bleu clair à la lumière UV. D'après ces observations, il pourrait s'agir d'une colle synthétique de type vinylique (PVA).

Deux pièces de renforts avec un adhésif brillant

Les deux pièces blanches ont été humidifiées à l'aide de gel de méthylcellulose, ce qui a ramolli leur adhésif et permis leur retrait mécanique au scalpel. L'adhésif s'étant ramolli et ayant blanchi au contact de l'eau, il s'agissait certainement d'une colle vinylique de type PVA.

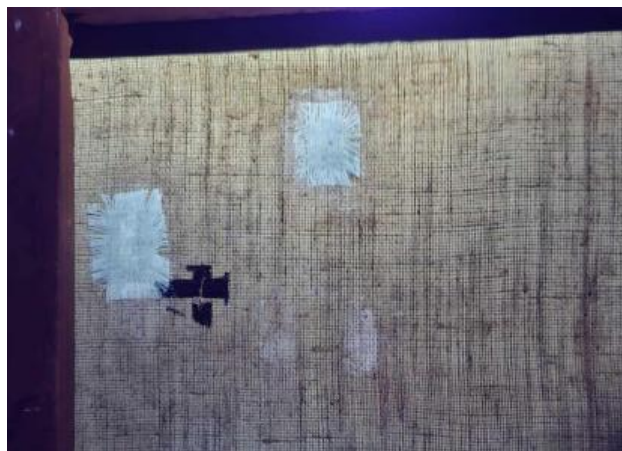
Pièces de renforts sous lumière UV, avec des traces d'adhésif fluorescent à proximité

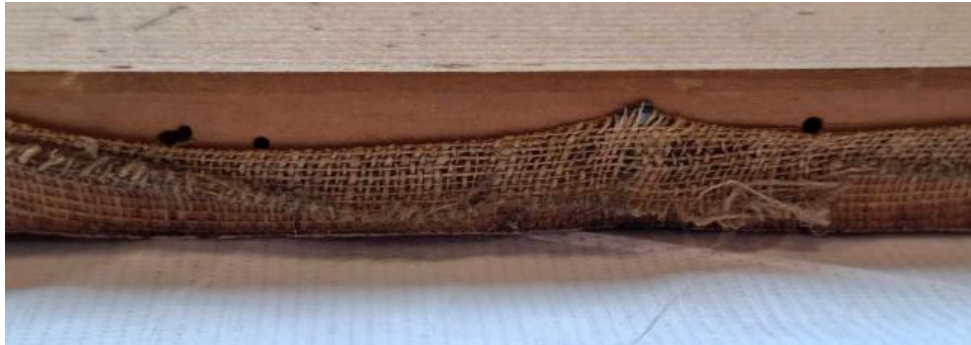
Le châssis présente des traces d'infestations par des insectes xylophages : on note en effet plusieurs trous d'envol situés sur le chant inférieur du tableau. Ces infestations ne semblent plus actives, car aucune nouvelle galerie ou trace de sciure de bois n'a été repérée sur le châssis récemment.

Trous d'envol visibles sur le chant inférieur

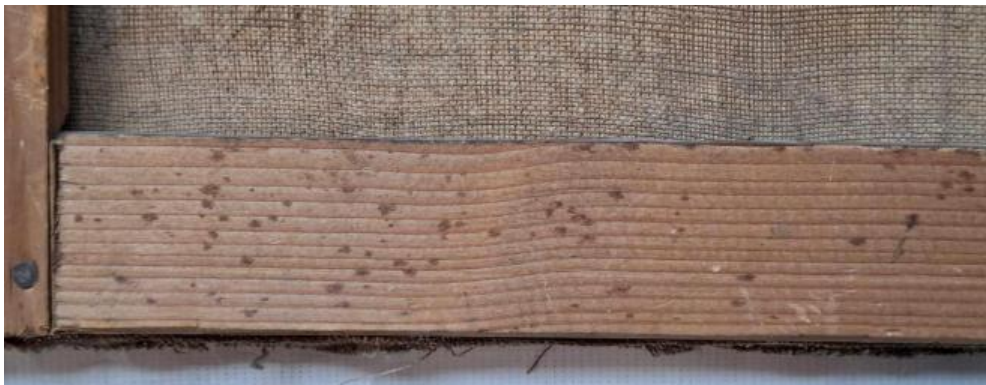
Les montants comportent également des petites taches brunes, qui révèlent la présence ancienne de moisissures, qui ne sont plus actives.

Traces de moisissures sur le montant inférieur

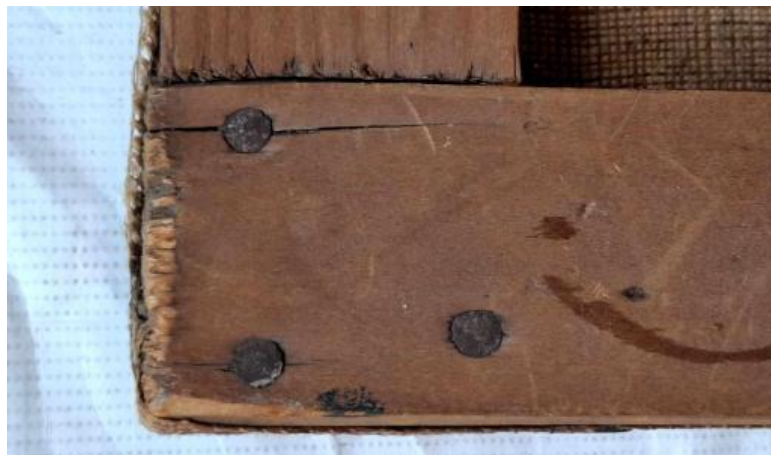
En termes d'altérations mécaniques, on observe des petites fentes situées autour des clous de fixation des angles. Ce type d'altération est évolutif, il nous renseigne sur les mouvements du bois, en réponse à d'éventuels changements climatiques, pouvant nuire, à terme, à un bon maintien périphérique de la toile par le châssis.

Fentes du bois des montants, localisées autour des clous de l'assemblage

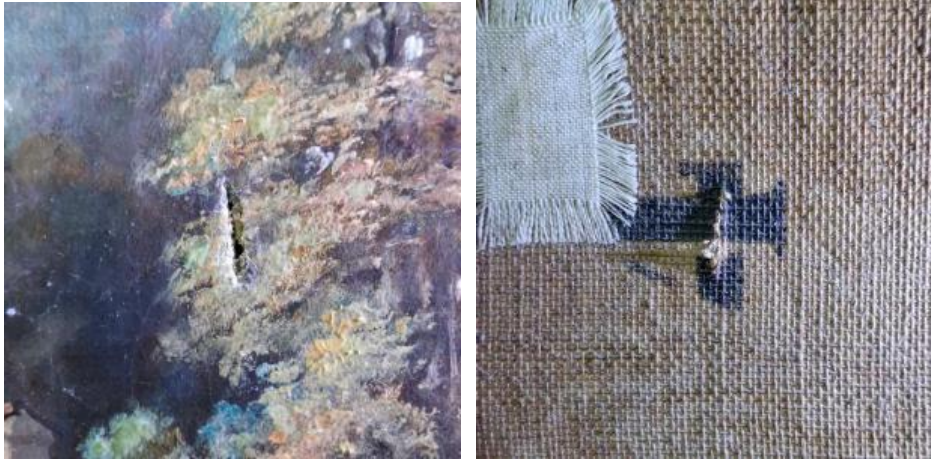
La toile comporte une petite déchirure verticale du côté sénestre de la composition qui mesure 1 cm. Elle s'accompagne d'un léger enfoncement par la face ainsi que d'une petite perte de matière picturale. Les altérations renforcées par la pose de pièces sont très peu visibles sur la face.

Déchirure de la toile, face et revers

La petite déchirure a fait l'objet d'un collage fil à fil avec de l'Evacon, mise dans le plan à l'aide d'une spatule chauffante et d'une légère mise sous poids.

Des strips de monofilament de polyester beige encollés à la Beva 371 ont par la suite été appliqués sur chaque petite déchirure, et collés par régénération par la chaleur à la spatule chauffante.

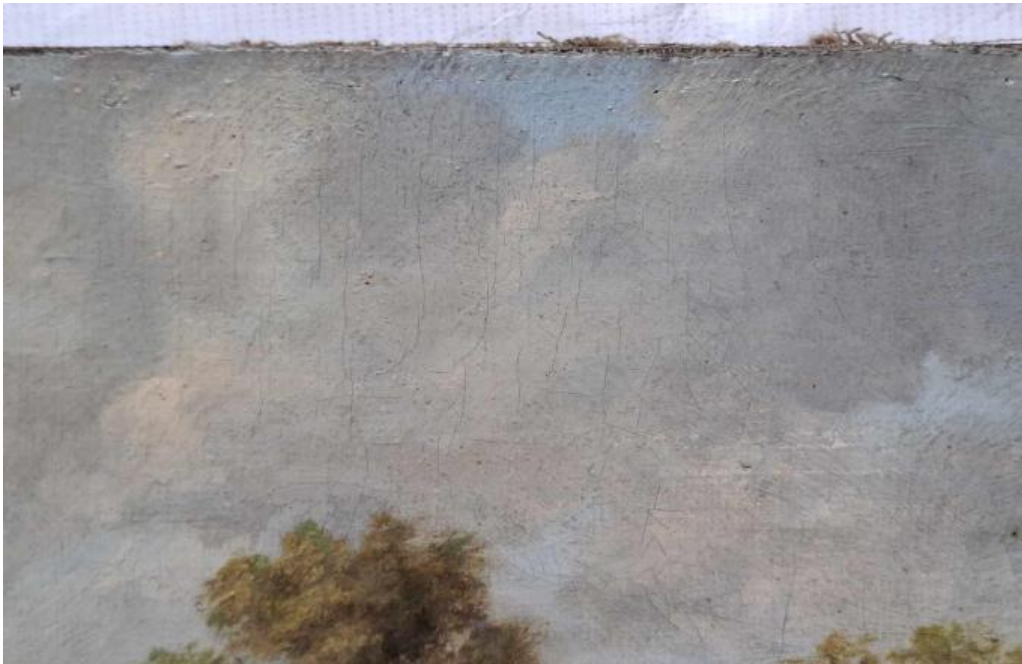
On observe un léger réseau de craquelures d'âge, plutôt vertical, ainsi que des craquelures d'angles.

Réseau vertical de craquelures d'âge visible dans le ciel

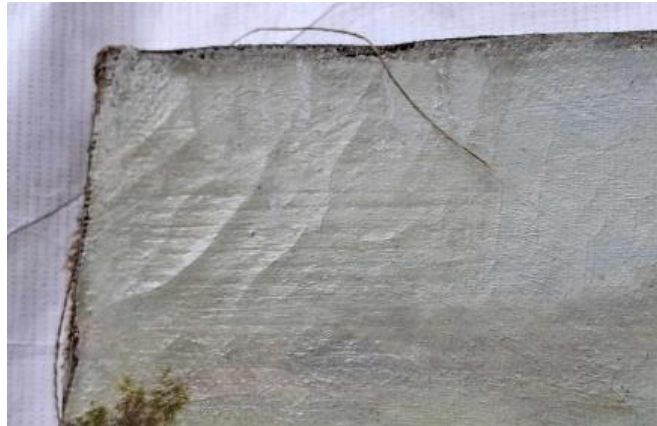
Craquelures d'angles

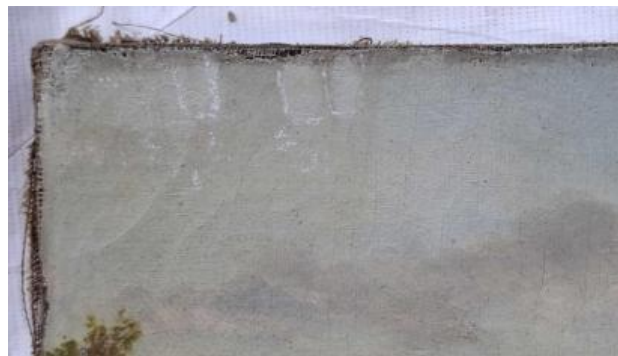
Le vernis est légèrement oxydé et jauni, ce qui nuit à l'appréciation de la palette.

Vernis jauni visible dans le ciel, ce dont témoignent les fenêtres réalisées lors de premiers tests de solubilité

Nous avons ensuite effectué de nouveaux tests à l'aide d'IE 5 et d'IE 7 (Isooctane-Ethanol), qui solubilisent plus efficacement et rapidement le vernis. La solution d'IE 5 (Isooctane 50% et Ethanol 50%) a été retenue car elle solubilise le vernis plus lentement et permet un meilleur contrôle du retrait.

Suite à ces observations, nous avons choisi de réaliser un gel de solvants isooctane-éthanol en abaissant la proportion d'éthanol, l'application sous forme de gel étant plus puissante. On retient le mélange IE 3 de solvants, sous forme de gel.

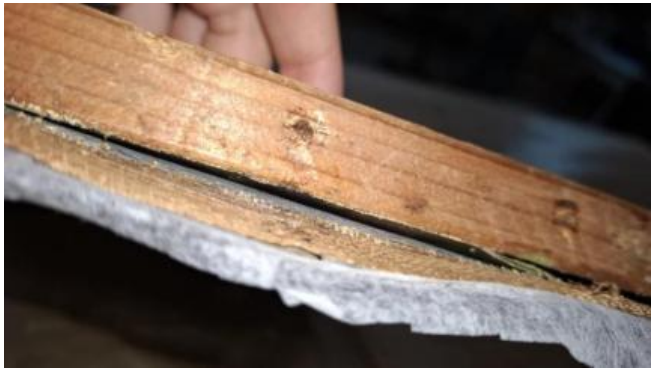
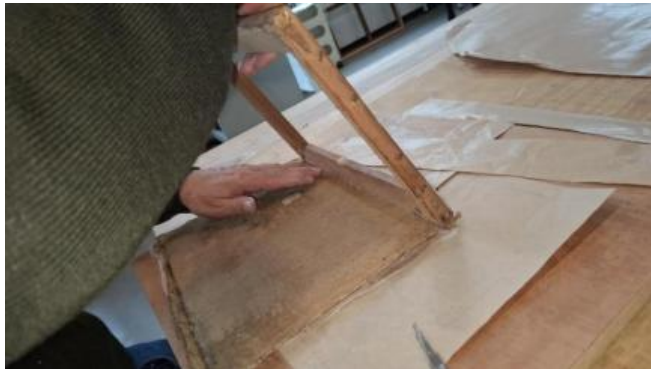
Des difficultés ont été rencontrées à cette étape, car la toile restait fermement collée au châssis, en particulier sur l'arête du montant supérieur, au niveau du ciel. L'hypothèse qui en résulte est que la toile aurait été encollée puis préparée sur le châssis définitif, ce qui a favorisé la migration de la colle et de la préparation à travers la toile mince, et son adhésion aux montants en bois.

<p>Déchirure du chant de la toile et couche picturale restée collée à l'arête du montant</p>	<p>Détachement délicat du châssis et de la toile</p>

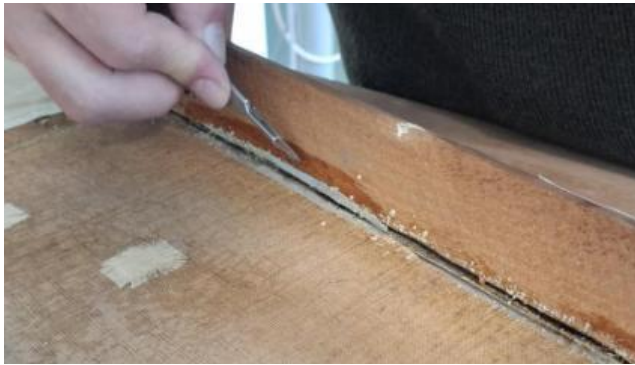
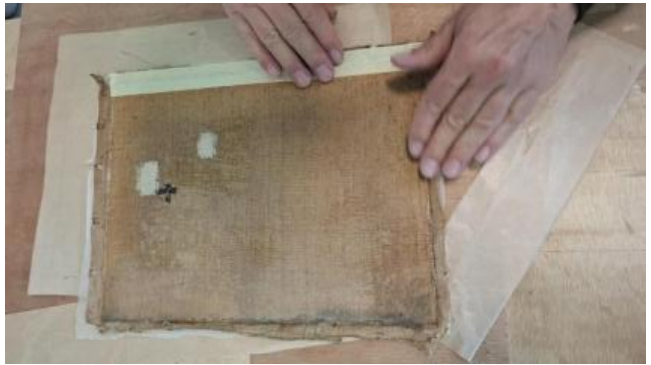
<p>Retrait mécanique des fragments de peinture restés collés</p>	<p>Sécurisation des écailles récoltées par un scotch au revers</p>

Les résidus de toile et écailles de peinture restés collés sur le châssis ont fait l'objet d'un retrait mécanique doux au scalpel avec un peu d'eau. Cette étape a forcément engendré une perte de matière, qu'il était difficile d'éviter. Les fragments de peinture décollés au scalpel ont été sécurisés à l'aide de scotch au revers de la toile, avant la suite des opérations à la face du tableau.

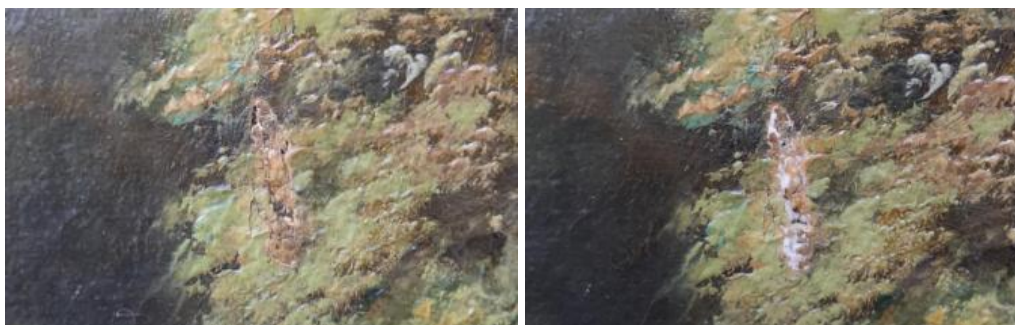
Déchirure centrale, avant et après comblement au mastic

Le plan de référence retrouvé et le support stable, les dernières opérations touchant à la restauration de la couche picturale ont été entreprises. Ces dernières ont commencé par le comblement des lacunes, principalement la déchirure centrale, mais aussi en périphérie, là où des pertes de matière ont été occasionnées par le démontage du châssis. Ces comblements ont été réalisés avec du mastic Modostuc blanc sous lumière rasante, afin de s'assurer que le relief du mastic s'accorde parfaitement à celui de la couche picturale adjacente.

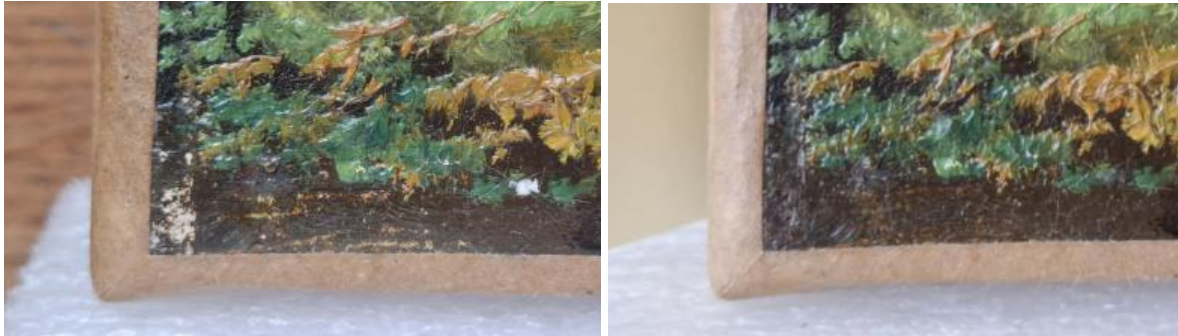
Usures de l'angle inférieur, avant et après réintégrations colorées

Les usures, petites lacunes ainsi que la déchirure centrale ont été réintégrées de façon illusionniste à l'aide de couleurs Gamblin solubilisées à l'aide de dowanol et/ou de vernis Laropal A81.

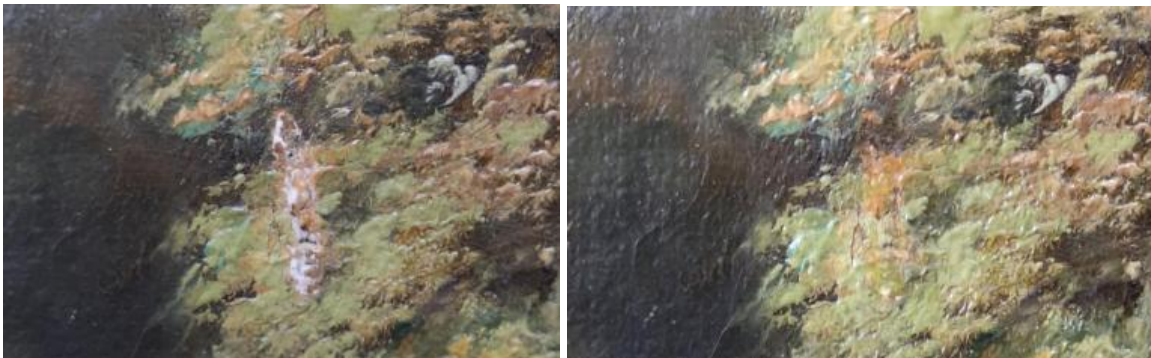
Déchirure centrale, avant et après réintégrations colorées
