Constat d'état, diagnostic et rapport d'intervention

N° INP : INP-2024-122

- Titre, sujet, iconographie : *Nu féminin bleu*
- Auteur, attribution : François LAUVIN
- Signature : « LAUVIN » en bas droite (côté senestre)
- Datation : XXe siècle
- Technique : Peinture à huile sur toile
- Dimensions, format : H.100 x L.50 cm (sans cadre)
- Cadre, dimensions : cadre constitué de 4 tasseaux en bois (section 20 x 25 mm) assemblés au cloutage, cloués sur les côtés de la toile.
- Lieu de conservation : Musée municipal de Moret-Loing-et-Orvanne
- Responsable juridique de l'œuvre : Isabelle Pinel, Directrice de la Culture et du Patrimoine
- N° d'inventaire Musée : non renseigné

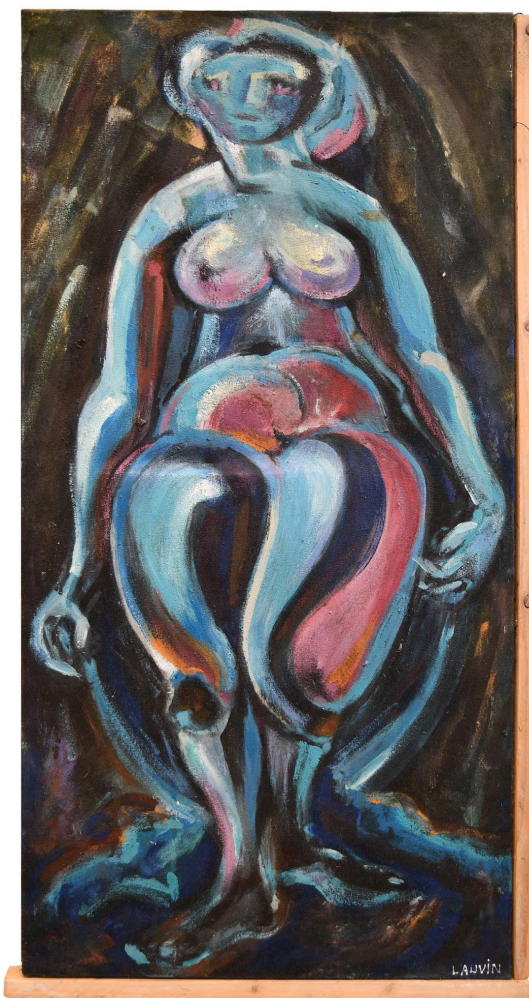
Vue générale, Face, avant restauration

- Perte de la planéité : un enfoncement au centre de la composition, s'accompagnant d'une rupture légère et locale de la cohésion de la couche picturale.

- Sur l'état de conservation de l'œuvre : La cohésion de la couche picturale est bonne sauf la zone de l'enfoncement important au centre de la composition. Cet enfoncement génère une déformation importante du support dans la partie supérieure de la toile.

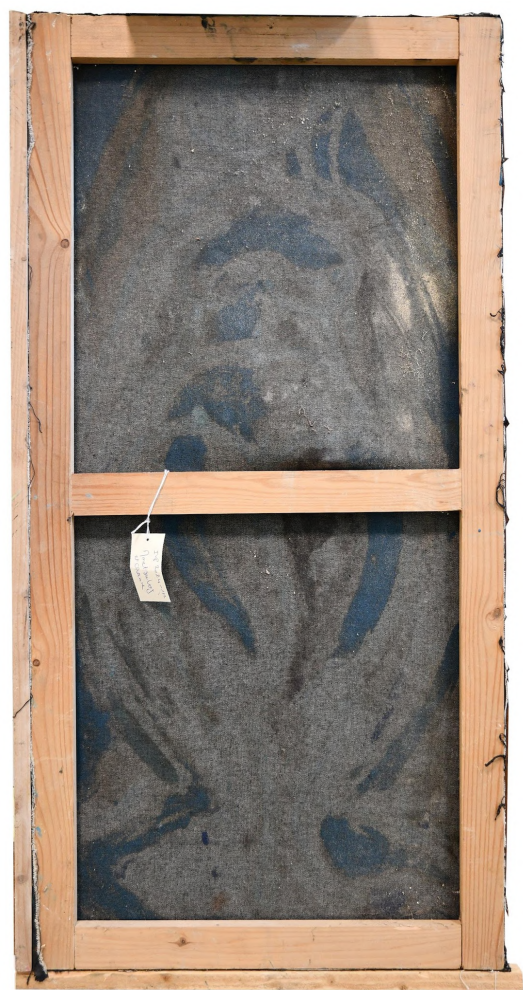
Vue générale, Revers, avant restauration

- La tension n'est pas satisfaisante.
- Empoussièremment et encrassement du revers

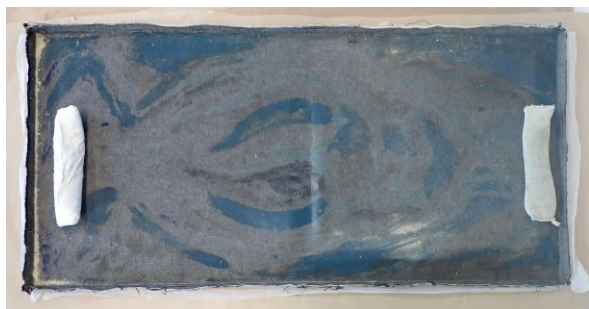
Revers, Avant dépoussiérage

- 1) Désencadrement : Les quatre baguettes, clouées directement aux chants de toile, ont été enlevées et ne seront pas remontées sur le châssis car leur fixation est inadaptée. Faire réaliser un cadre..
- 2) Mise en place de papier de protection aux arêtes de la toile : des bandes en papier de chanvre avec Tylose (Methylhydroxyethylcellulose) 2-3 % dans l'eau
- 3) Démontage de la toile : La toile était clouée sur le châssis et a été démontée à l'aide d'une pince et un tournevis.
- 4) Dépoussiérage au revers : Un passage d'une brosse et d'un aspirateur a été réalisé.

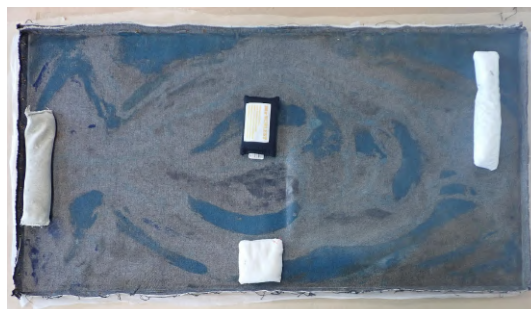
Revers, Après dépoussiérage

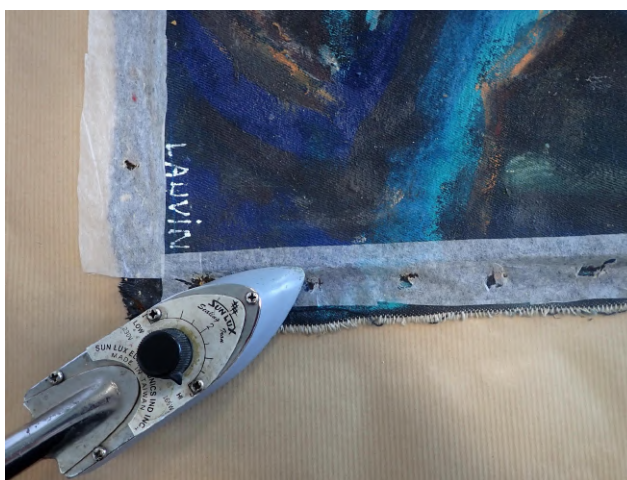
Traitement en cours

- 5) Mise à plat des tranches de toile : Le passage du fer par le revers et la face a été réalisé sur les tranches, par l'intermédiaire d'une bande de gaze et avec un léger apport contrôlé d'humidité à l'aide d'une éponge humidifiée.

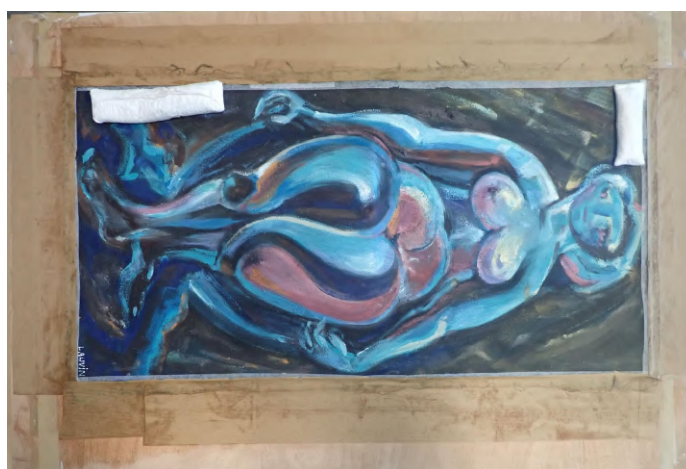
Face, après mise à tirants

- 6) Mise en tirants : Voir le schéma 1. Les bandes de papier kraft ont été collées sur les bords de toile à l'aide de la colle de pâte (mélange de 250 g colle de lapin, 2L de l'eau, 500 g de farine et 5 g de potassium).

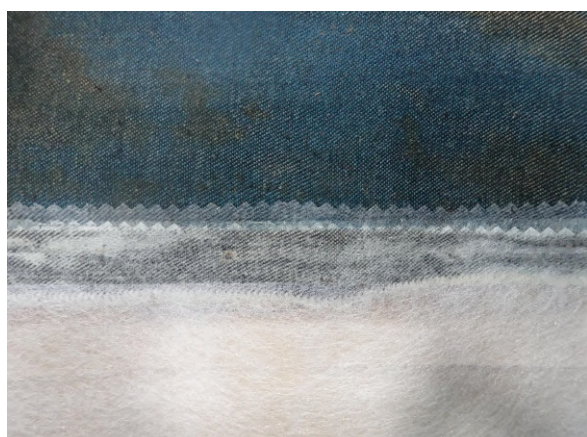
Bandes doublées : intissé fin et intissé épais

Les bandes de tension en intissé ont été collées au BEVA® 371 Film. Comme l'indique le schéma 2, le système de bandes est constitué de deux couches. La première couche, placée directement au contact de la toile, est composée d'un intissé fin, afin de limiter le risque de marquage sur la surface de la toile. La seconde couche, posée sur les bandes en intissé fin, est constituée d'un intissé plus épais permettant une bonne tension de la toile sur le bâti d'extension.

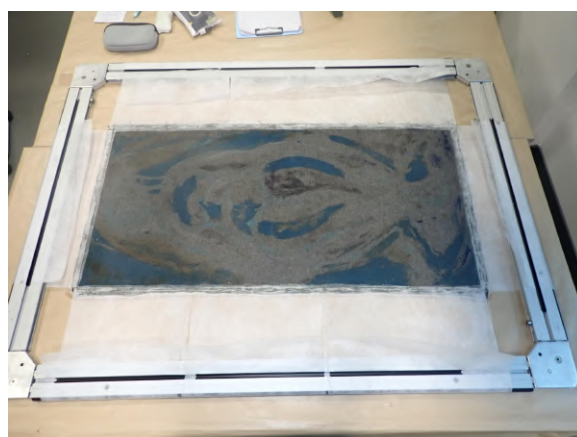
Montage sur bâti extension

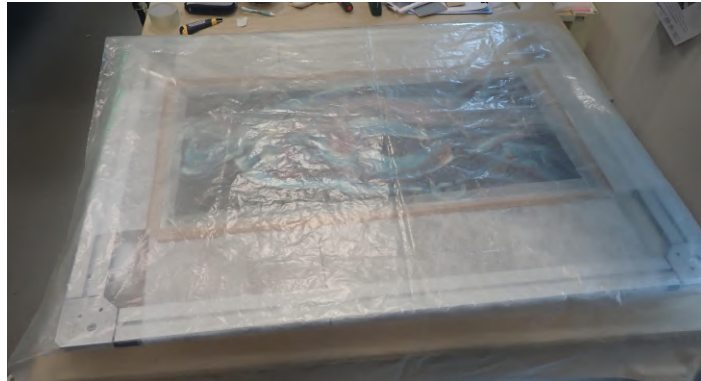
Schéma 3

Chambre humide

L'enfoncement de la toile étant assez étendu et très marqué, il a été supposé qu'il serait difficile de le résorber uniquement par la mise sous tension du bâti. En général, la mise à plat d'une déformation localisée est réalisée par mise sous poids à l'aide d'un carton absorbant humidifié. Cependant, dans le cas de cette œuvre, le recours à une chambre humide a été choisi en amont de ce traitement local.

Ce système consiste à placer le tableau dans un espace clos présentant une humidité relative élevée, afin de détendre progressivement la toile ainsi que la couche picturale, et de faciliter la reprise des déformations. À l'atelier de l'INP, la toile montée sur bâti a été placée dans une enveloppe en film plastique, à l'intérieur de laquelle trois bacs remplis d'eau ont été disposés. L'œuvre a ainsi été maintenue pendant deux heures dans cette chambre humide.

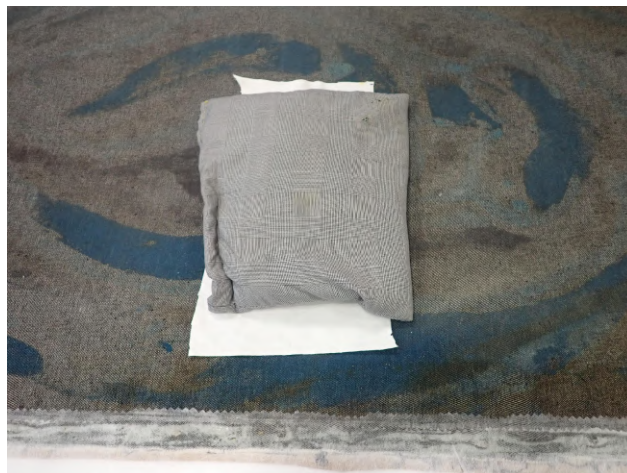
Traitement en cours

- 11) Mise à plat - traitement local : Après le relaxation de la toile et de la couche picturale grâce à la chambre humide, un traitement local sur la zone de l'enfoncement a été effectué par apport d'humidité, de chaleur et de pression à l'aide d'une spatule chauffante. La zone traitée a été ensuite laissée sous poids jusqu'à séchage complet.

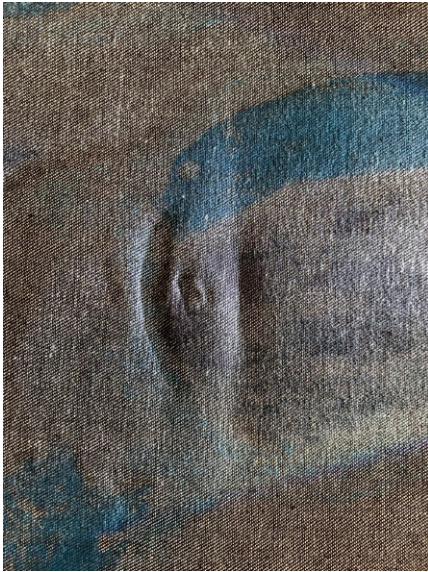
- **Causes des altérations** : L'enfoncement au centre de composition a été probablement causé par un choc mécanique extérieur.
- **Evolution possible** : La déformation due à l'enfoncement risque de se propager et causer également une perte de cohésion de la couche picturale. L'empoussièrément et l'encrassement du revers et de la surface peuvent générer d'autres altérations optiques et biologiques.

*Enfoncement, revers, en lumière rasante
en cours du traitement*

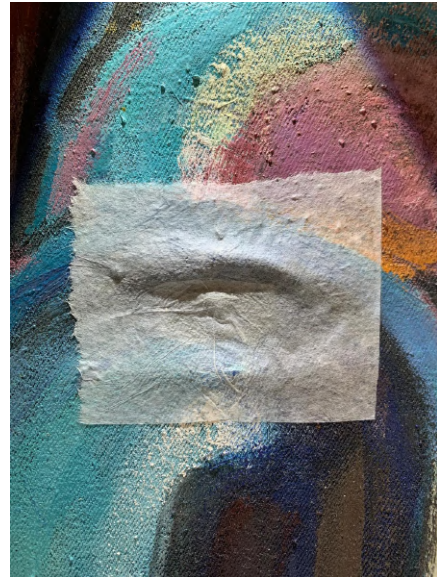
*Enfoncement, face, en lumière rasante
en cours du traitement*

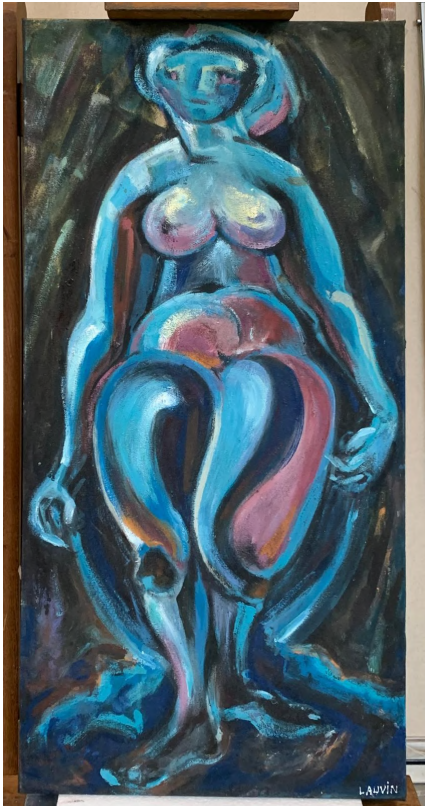
Face, après intervention du support

- 13) Pièce de renfort : une pièce de renfort en intissé a été posée sur la zone de l'enfoncement par le revers à l'aide du Beva[®] 371 film.
- 14) Démontage du bâti extension et remontage sur le châssis original :
Le châssis était légèrement déformé. Il a donc été mouillé puis laissé sous poids pendant une nuit afin d'en corriger la déformation. Le remontage de la toile sur le châssis a été réalisé avec des agrafes. .

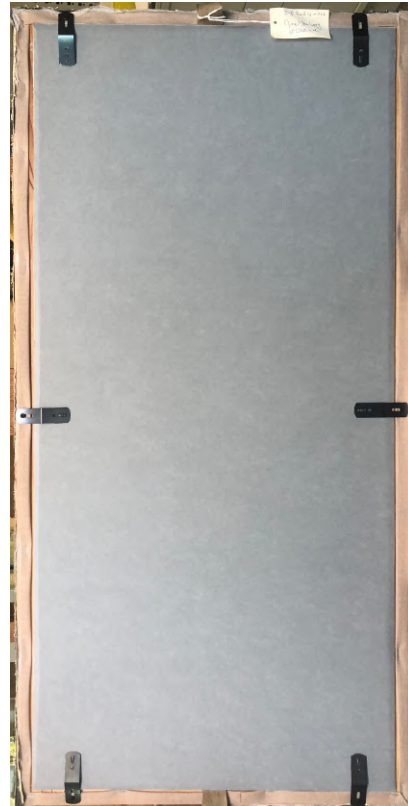
Revers, après intervention du support

- 15) Protection arrière
En vue d'assurer une conservation optimale, un dos protecteur en carton neutre à double cannelure à été apposé au revers, maintenu par des pattes vissées dans le châssis. Un molleton de polyester à été fixé sur ce dos protecteur avec des bandes de velcro. Cette protection limitera l'empoussièrement, la vibration de la toile, les risques de chocs par le revers et les variations climatiques. Des prises en galon ont été vissées sur les bords supérieur et inférieur.

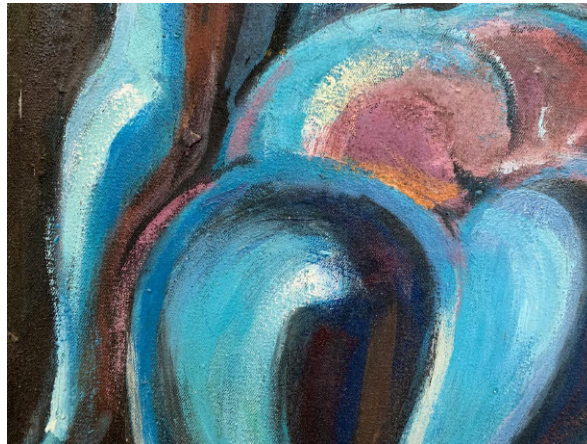
Zone de déformation, après intervention du support

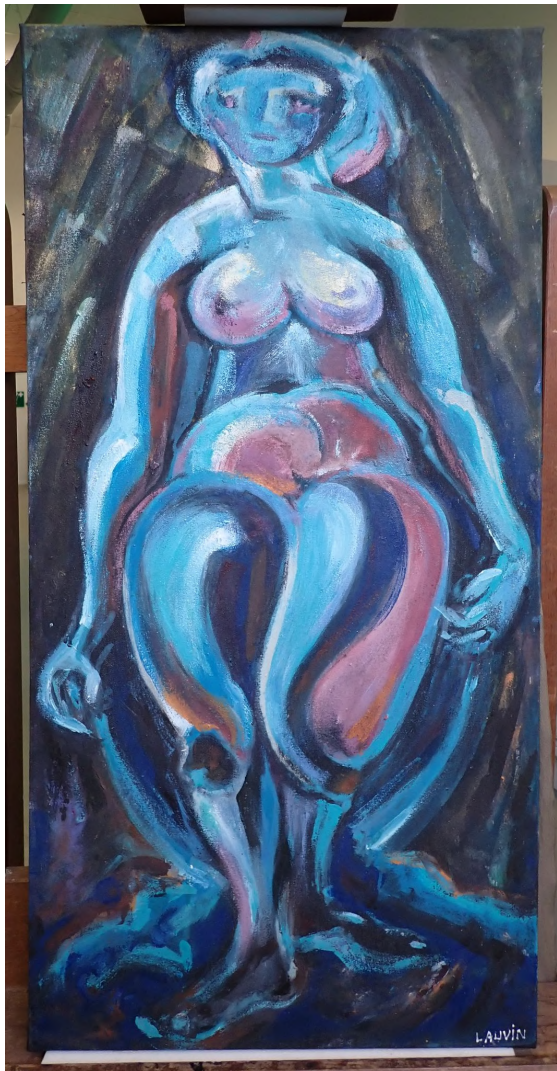
Vue générale, face, après restauration

À la suite des traitements du support, le décrassage général a été effectué à l'aide d'éponges microporeuses légèrement humidifiées à l'eau du robinet.

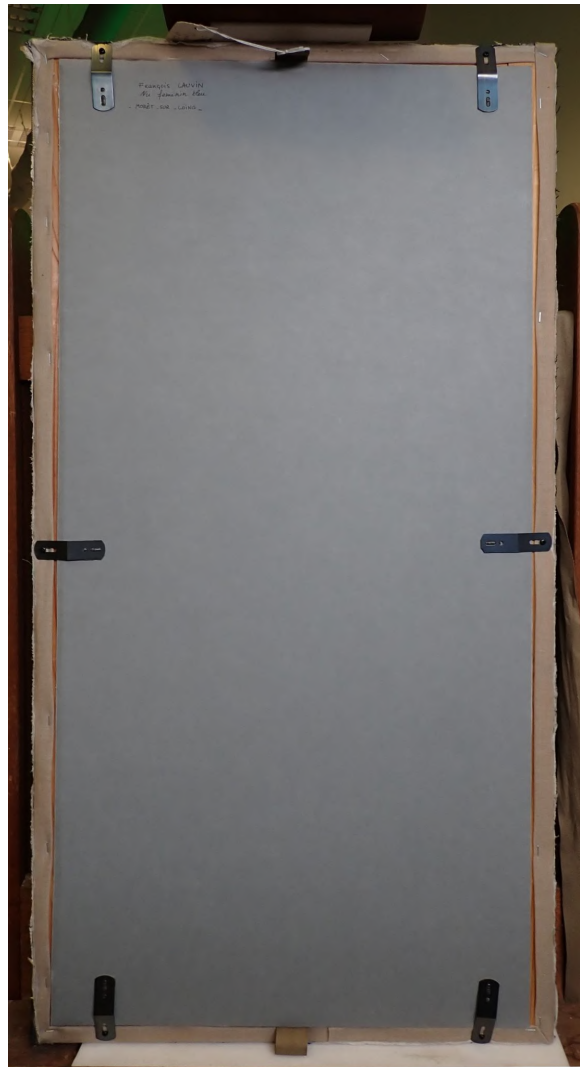
Vue générale, revers, après restauration
