Constat d'état, diagnostic et rapport d'intervention

N° INP : inp-2024-126

- Titre, sujet, iconographie : « Cerf touchant au bois »
- Auteur, attribution : Georges-Frédéric Rötig
- Signature : « G.F. Rötig »

- N° d'inventaire Musée : R4070

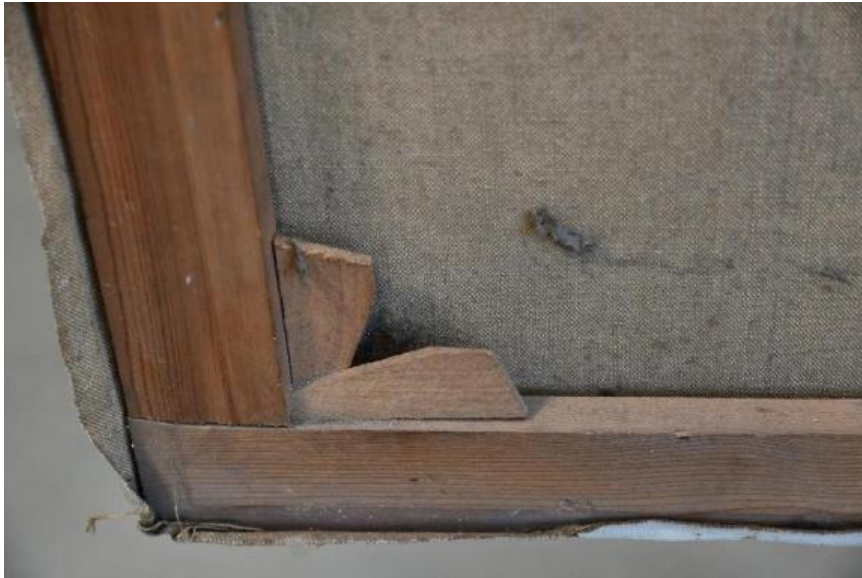
Châssis sain (pas de traces d'infestations biologiques anciennes ou actives) mais empoussiéré

Tension satisfaisante mais toile empoussiérée au revers

Empoussièrement du châssis et de la toile, scrupules

Dans cette nouvelle configuration stable, le tableau a été dépoussiéré à l'aide d'une brosse et d'un aspirateur. Les scrupules situés derrière les montants ont été dégagés et aspirés.

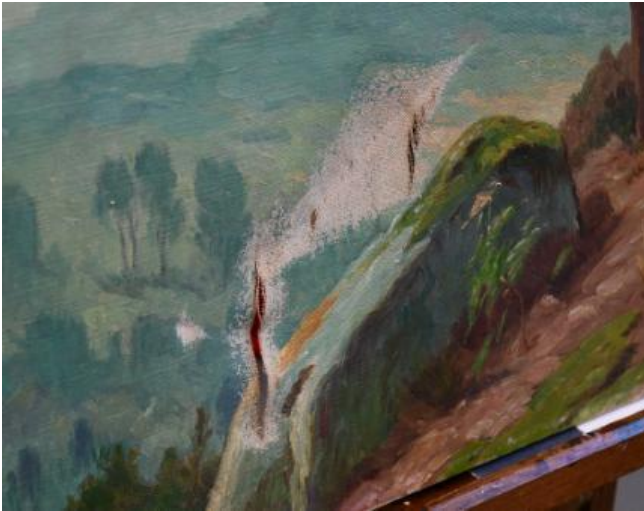
Série de déchirures complexes dans l'angle inférieur dextre avec un fort enfoncement et une déformation de la toile

Déchirures, face

Bonne adhésion et cohésion de la couche picturale au support (pas de clivage ou de craquelures), sauf à l'endroit des déchirures et de l'enfoncement, qui ont entraîné une perte de matière.

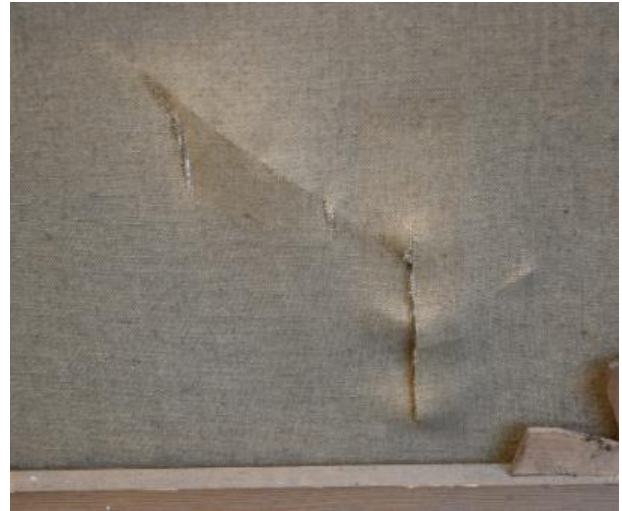
Déchirures, revers

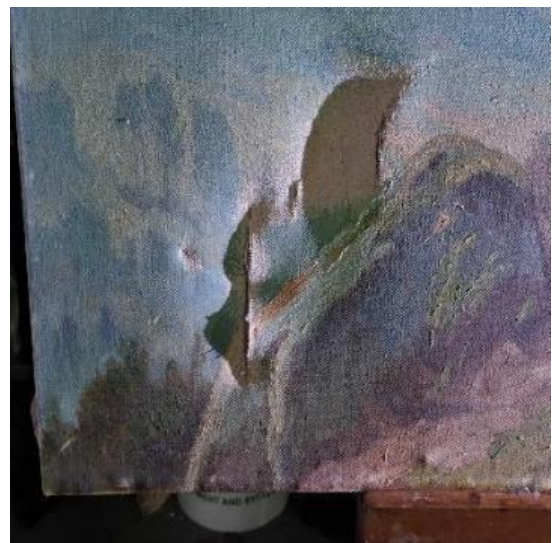
Détail des déchirures en lumière rasante

La série de déchirures et de lacunes est liée à l'histoire matérielle de l'œuvre. L'oxydation légère du vernis est liée à son vieillissement naturel, et a pu être favorisée par une exposition importante à la lumière.

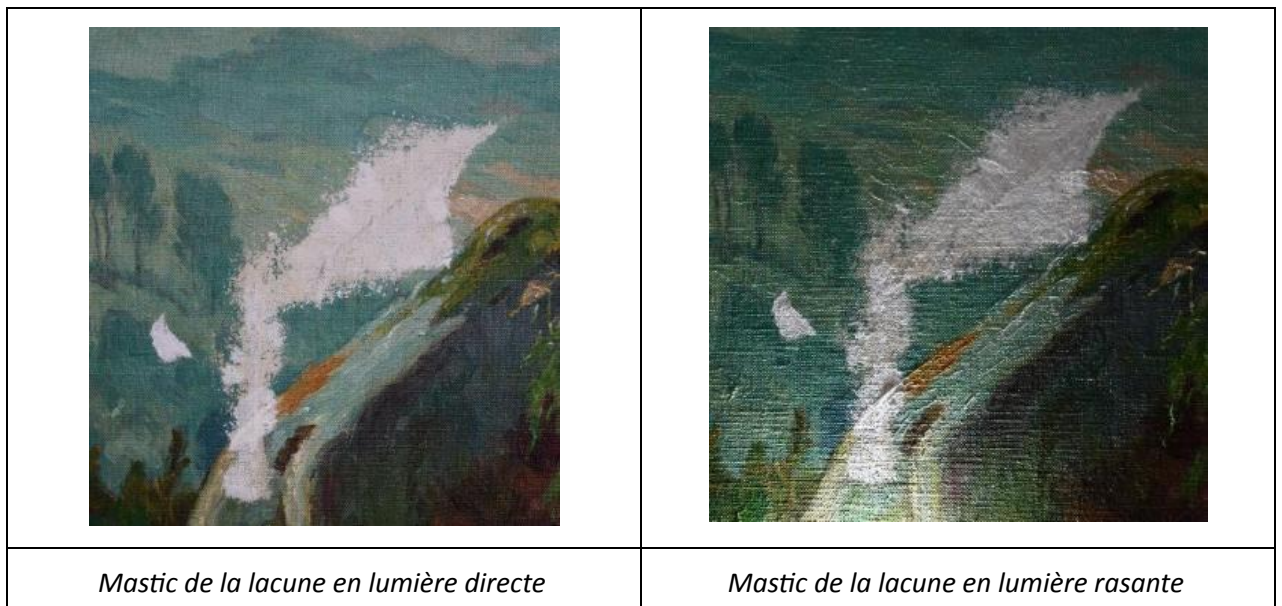
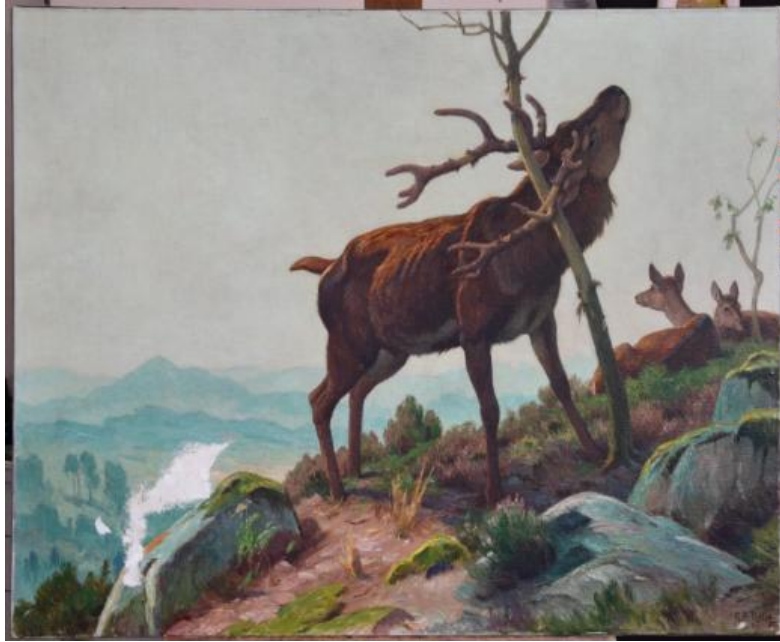
Une fois le tableau décroissé, le mastic appliqué durant la phase de traitement du support en toile a été retravaillé avec du Modostuc® blanc, afin de se rapprocher de l'aspect de surface de la couche picturale environnante. La déchirure étant légèrement remontante, elle a été délicatement abrasée, mais demeure toujours légèrement visible en lumière rasante.

Vue générale du tableau après décrassage et masticage final de la lacune

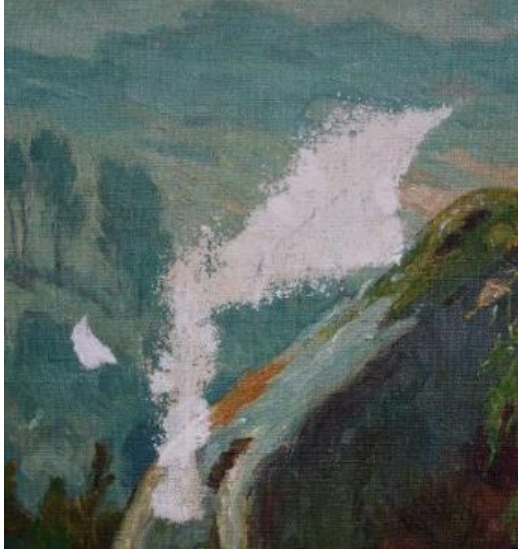
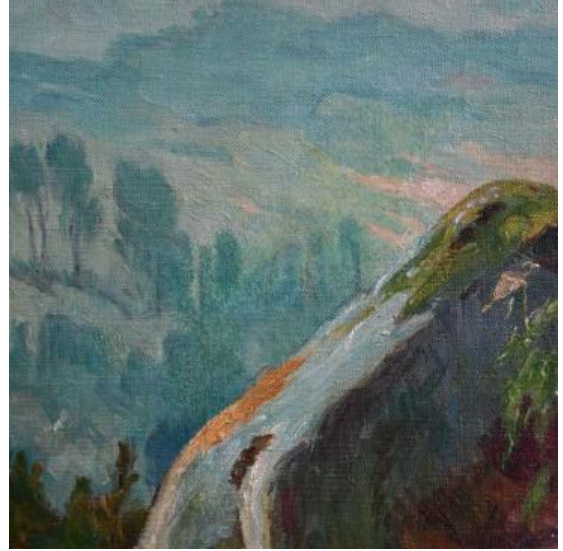
Grande lacune avant réintégration

Les lacunes se concentrant sur le paysage situé en arrière-plan et sur les pourtours de l'œuvre, une réintégration illusionniste a été choisie pour leur réintégration. La retouche a été effectuée avec la gamme Gamblin Conservation Colors®, dont le liant est une résine Laropal A-81 (résine urée-aldéhyde synthétique). Pour la mise en oeuvre, le diluant employé était un mélange d'isopropanol et de méthoxypropanol (50:50), tandis que le vernis à retoucher se composait de Laropal A81 à 20% en solution dans du méthoxypropanol.

Grande lacune après réintégration

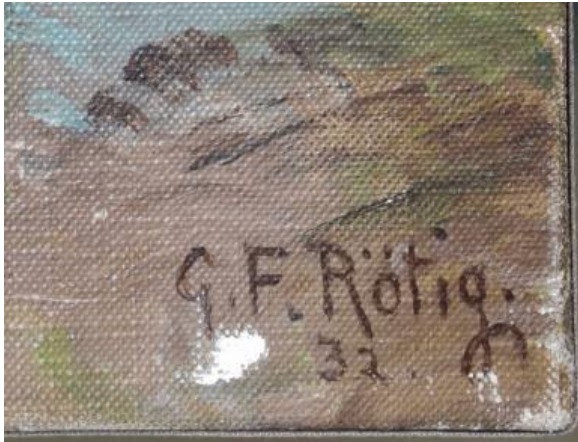
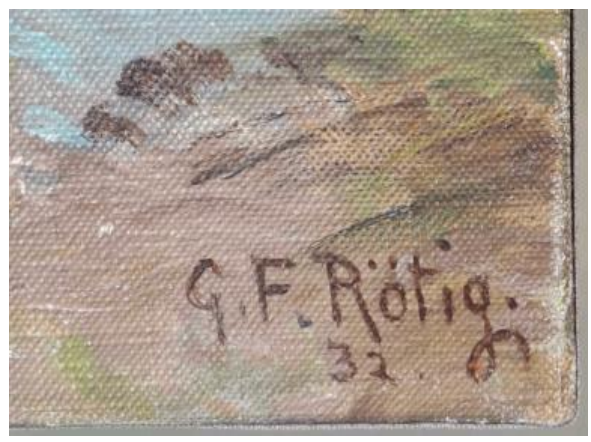
Petite lacune avant réintégration

Petite lacune après réintégration
