## RAPPORT DE TRAITEMENT

Étudiante : Lucille Bonnier

Date du rapport : 28 octobre 2023

Deux photographies gélatino-argentiques conservées au musée national de la Marine traitées dans le cadre du module « techniques gélatino-argentiques monochromes » durant 6 jours.

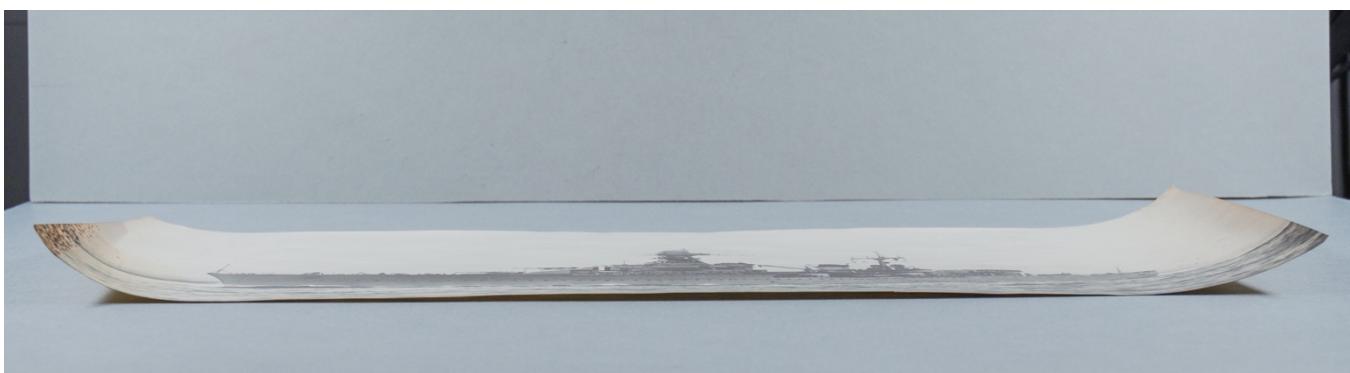
CE 2017.98 (Avant traitement)

- Sur les deux tirages : présence des taches jaunes accompagnées de points d'oxydation et de produits de corrosion brun foncé.

Le stockage en contact d'un matériau probablement métallique et dans un contexte humide important ont causé les zones de corrosion et de jaunissement du bord inférieur gauche des deux tirages.

- Retrait des résidus d'adhésifs : application de *Tylose®* MH 300<sup>4</sup> diluée à 10% pour dissoudre l'adhésif. Après retrait de l'ensemble, un nettoyage au bâtonnet de coton et à l'eau est effectué.
- Les décollements localisés de la couche image sont fixés avec de la gélatine<sup>5</sup> diluée à 0,5%.
- Mise à plat : humidification en chambre humide durant 5 heures et presse durant 5 semaines.

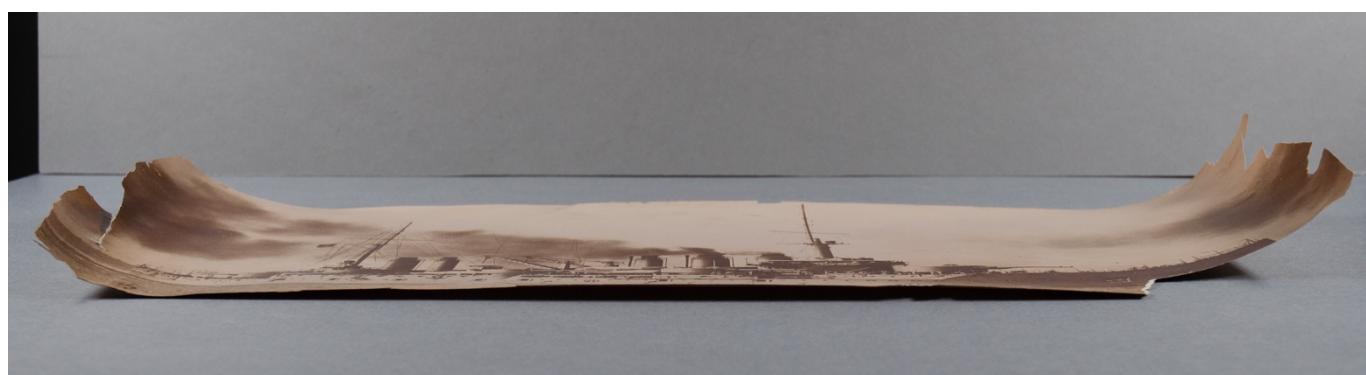
CE 2017.100 (Avant traitement)

- Déchirures, plis cassés de la couche image, rayures. Photographie CE 2017.100 : lacunes, fragments conservés à part ;
- Tuilage des bords verticaux d'environ 3 cm pour les deux tirages ;
- Angles cornés. Photographie CE 2017.98 : angles supérieurs gauche et inférieur droit lacunaires ;
- Présence de trous d'épingles ;
- Plis de manipulation sur toute la surface.

- Plis cassés du papier ;
- Résidus d'adhésifs sur les bords latéraux accompagnés d'épidermäge du support primaire. Photographie CE 2017.100 : pièce de papier kraft gommé au niveau d'une déchirure ;

- Jaunissement du papier notamment sur les bords. Photographie CE 2017.100 : papier cassant ;
- Photographie CE 2017.100 : taches de foxing.

- Réintégration des fragments : cette étape a été réalisée sur une table lumineuse, permettant de replacer jointivement les éléments.
  - Fixation des bords des déchirures à la *Tylose®* MH 300 diluée à 6% par la face, dans le cas où les zones de contact ne sont pas suffisantes : facing avec du papier *Paper Nao®* RK00 encollé à la *Klucel®* G 6% sur la couche image. Séchage sous poids.

- Application de bandes de consolidations : papier japonais 9 g/m<sup>2</sup> encollé à la *Klucel®* G. Séchage sous poids.
  - Nettoyage des fragments remontés pour retirer l'encrassement et les surplus d'adhésifs : bâtonnet de coton eau/éthanol (10/90).

- Doublage réalisé avec un papier *Paper Nao®* RK17 préencollé<sup>6</sup> à la *Klucel®* G dilué à 5% puis réactivé à l'éthanol. L'œuvre est placée sous presse d'environ 30kg durant 5 semaines. Après séchage, certaines zones des bords du tirage n'avaient pas suffisamment adhéré au papier de doublage. Elles ont été fixées localement par ajout de *Klucel®* G dilué à 6% au pinceau.

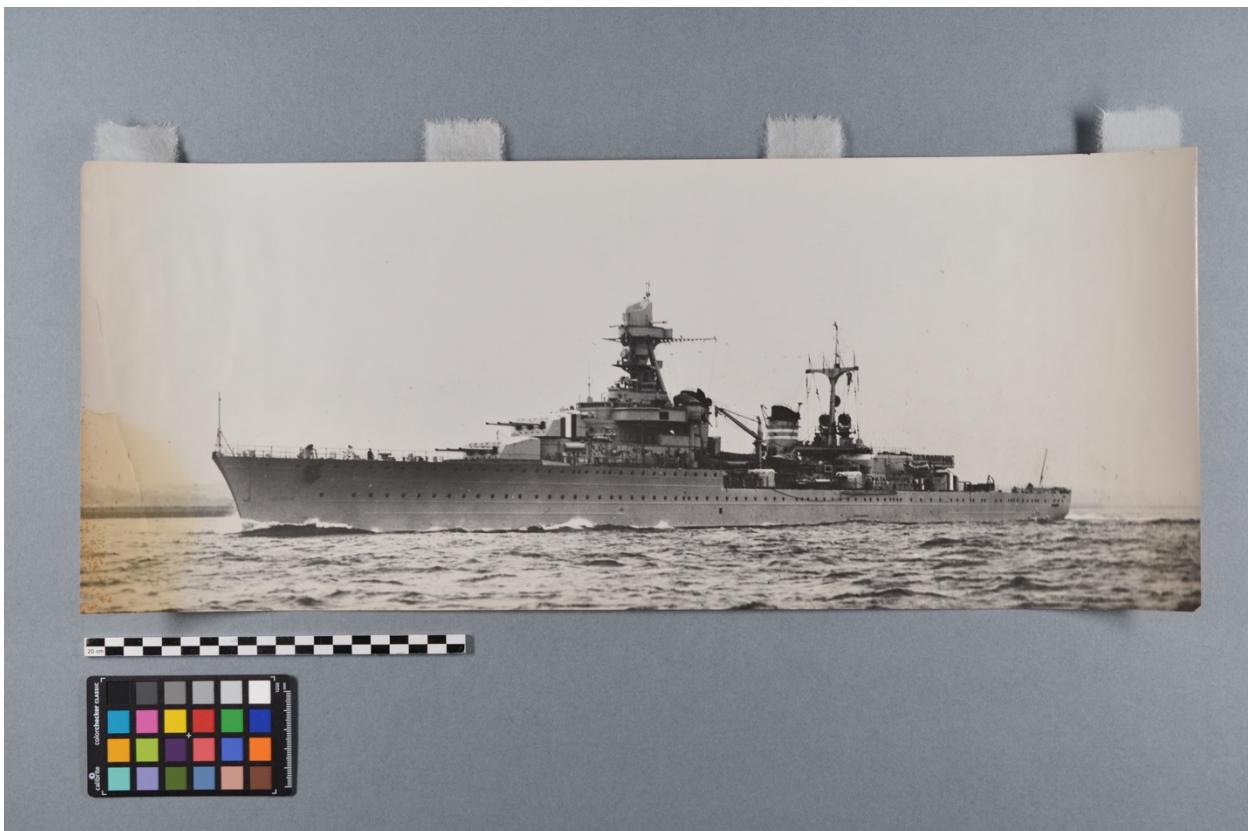
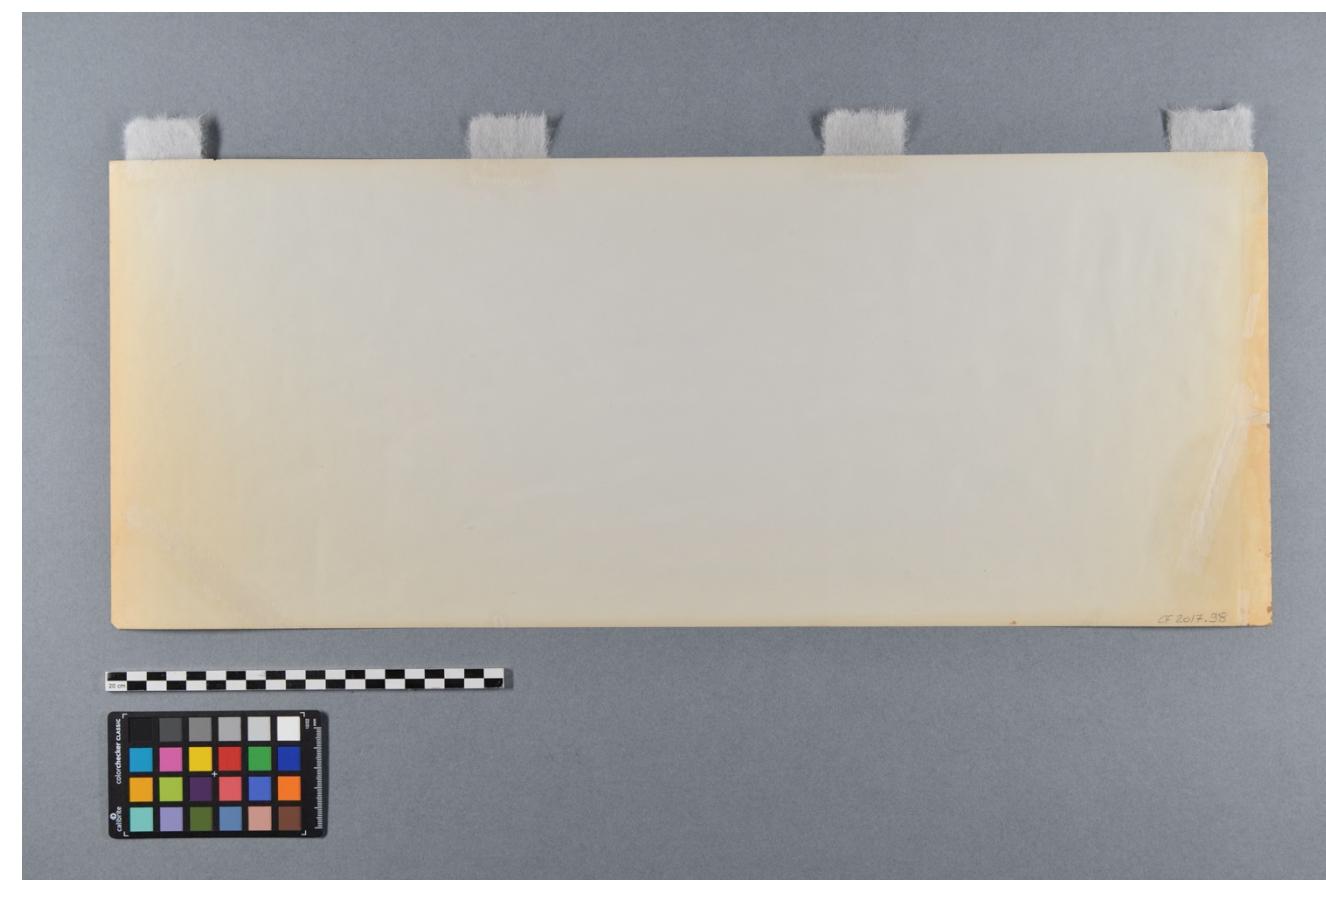
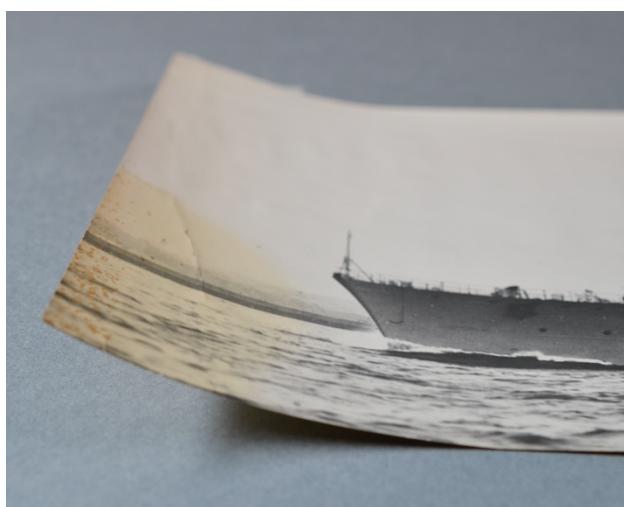
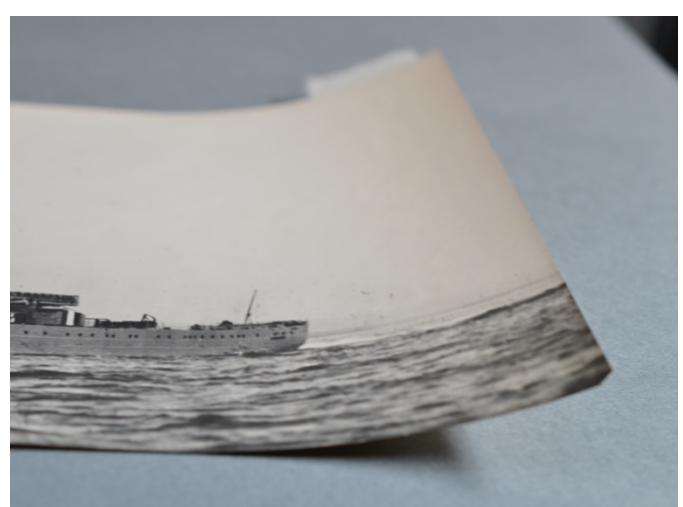
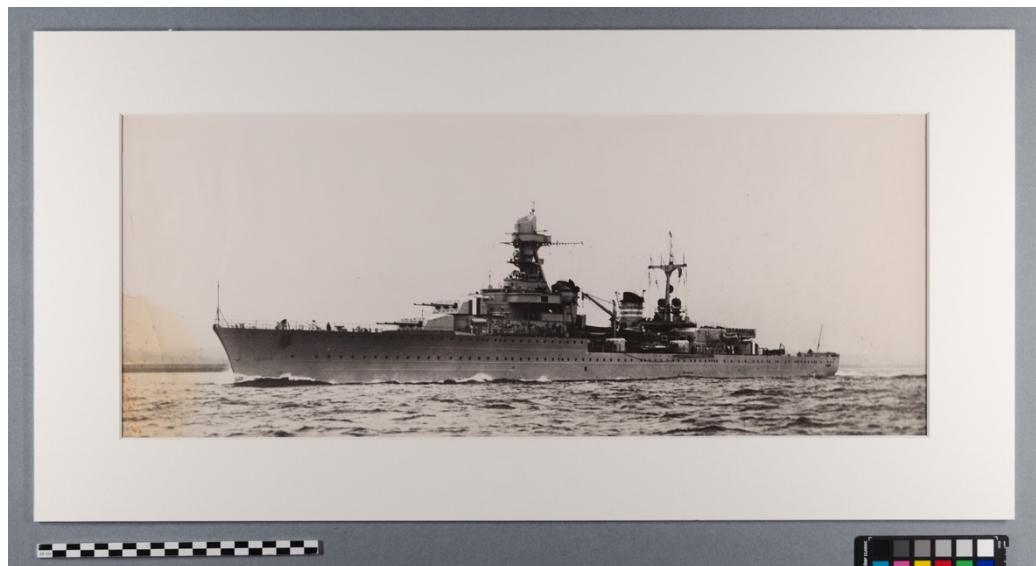
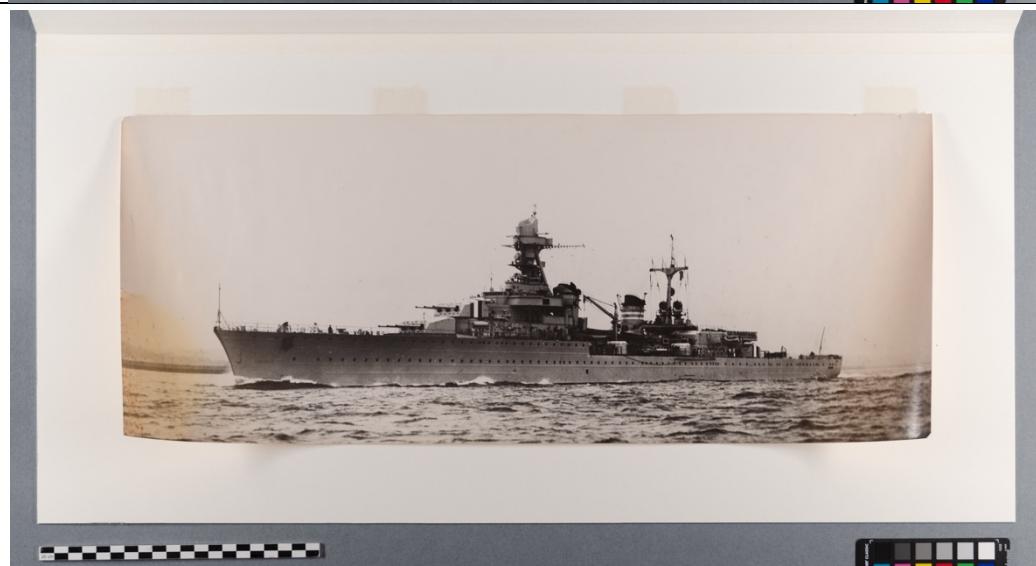
**CE 2017.98 APRÈS TRAITEMENT**

L'ensemble des traitements effectués sur des deux photographies sont très satisfaisants. Il a été possible de restaurer leur stabilité mécanique et en particulier du tirage CE 2017.100 dont la majeure partie des fragments a pu retrouver leur place initiale.
