## RAPPORT D'ETUDE ET D'INTERVENTION BALANCE HYDROSTATIQUE À CREMAILLÈRE (AVANT 1814)

De numéro d'inventaire : 01479-0000

Date : 23.02.2026 – 27.02.2026

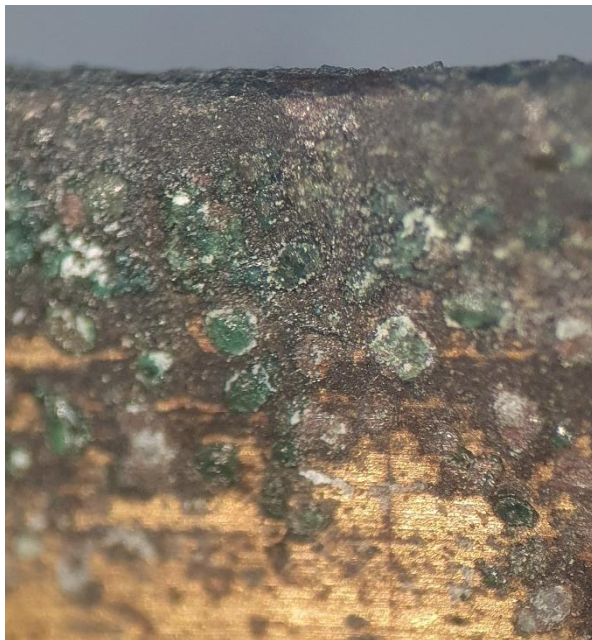
De plus, des produits de corrosion verdâtres et blanchâtres du cuivre se sont formés en épaisseur, de manière éparse et uniforme sur l'ensemble de l'alliage cuivreux de l'instrument, donnant une hétérogénéité à la surface métallique. Ces altérations, causées par un processus naturel d'oxydation du métal, ne sont pas stables et pourraient continuer de se développer.

Figure 20 : vue sous binoculaire des produits de corrosion

Ces produits de corrosion, peu adhérents à la surface d'origine, présentent un aspect cireux/gras, laissant penser à des savons métalliques. Des tests de nettoyage ont montré que leur développement avait déjà légèrement rongé le métal sous la surface d'origine. De ce fait, les produits de corrosion épais peuvent être retirés, mais une fine couche brunâtre sous-jacente restera en surface. Hormis les produits de corrosion, la surface métallique montre un aspect mat et terne de sa surface.

Ainsi, le stylo à ultrasons (Cavitron®) a été retenu pour le retrait des produits de corrosion de couleur verdâtre à blanchâtre de l'alliage cuivreux, permettant une action localisée et efficace pour abraser les concrétions épaisses jusqu'à la surface d'origine du métal.

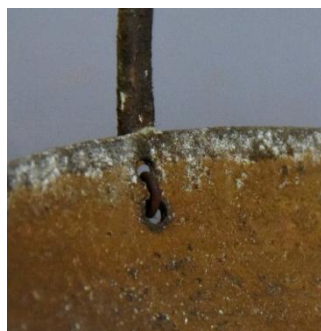
Dans l'étude de son analyse mécanique, la balance présente de légères déformations qui n'implique pas de problèmes structurels. À noter, toutefois, que l'un des systèmes d'accroche du plateau (1) a été remplacé par un filin métallique représentant un point de fragilité.

Figure 11 : détail du système d'accroche défaillant

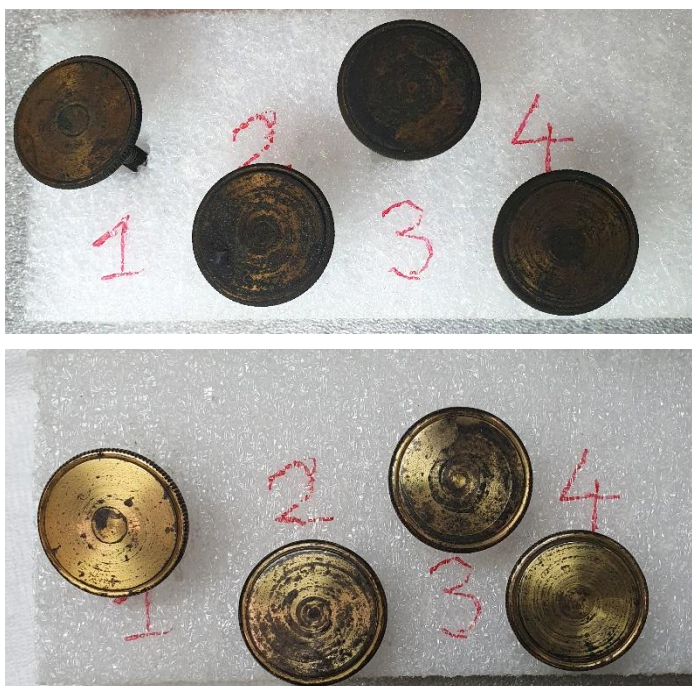
Figure 24 : vis calantes avant (en haut) et après (en bas) intervention

Les vis calantes du pied du système central ont été démontées pour un nettoyage plus approfondi de cette zone de l'objet. Dans le temps alloué à l'étude et le traitement de cet instrument scientifique, il n'était pas envisageable de démonter l'ensemble de la crémaillère.

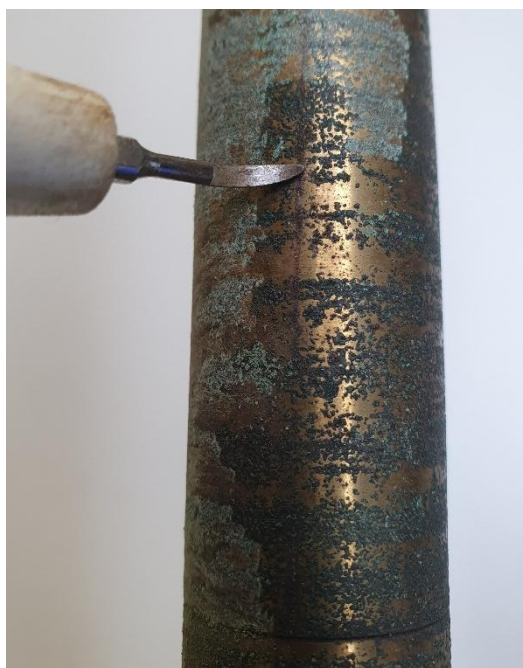
Figure 25 : nettoyage au stylo à l'ultrasons en cours sur la potence

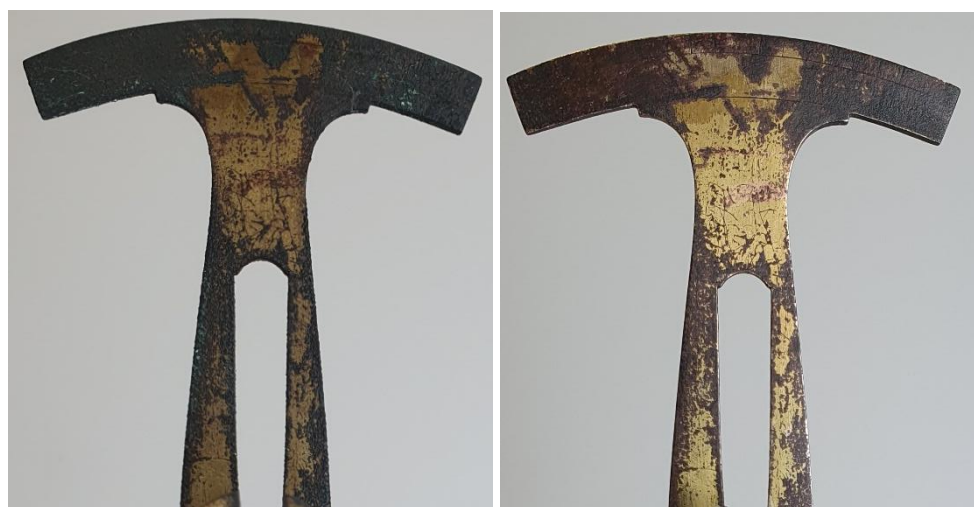
Figure 26 : partie haute du système central avant (gauche) et après (droite) traitement au stylo à l'ultrasons, puis passage à la laine d'acier

Pour un traitement optimal des concrétions restantes, une finition à la main avec de la laine d'acier très fine, humidifiée de White Spirit, a été appliquée sur la surface. Le solvant limite l'abrasion de la surface lisse, mais permet aussi de retirer les corps gras pouvant être présents sur la surface.

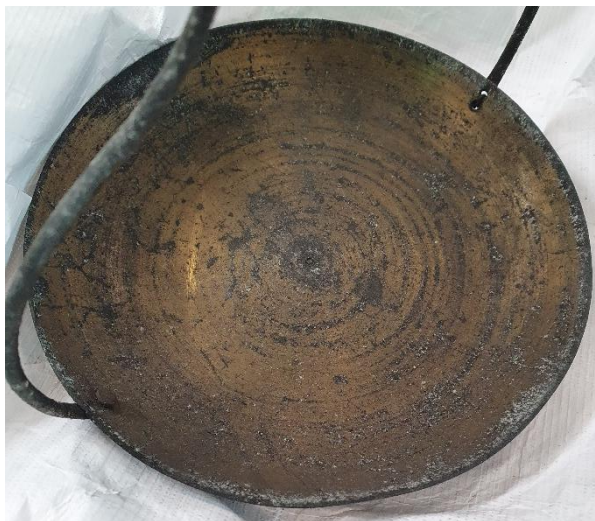
Figure 27 : plateau (1) avant intervention

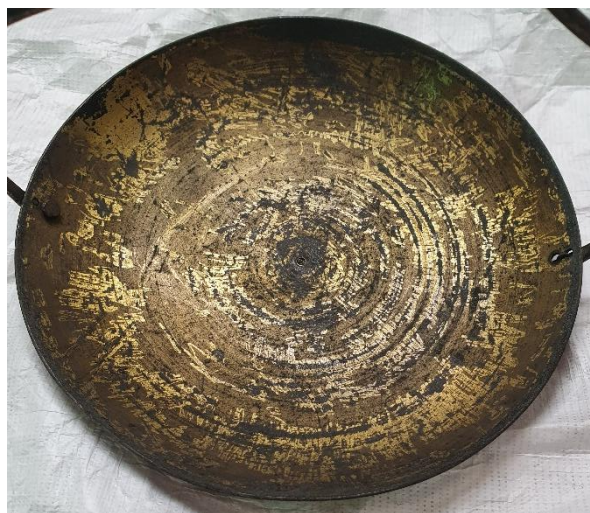
Figure 28 : plateau (1) après passage au stylo à l'ultrasons

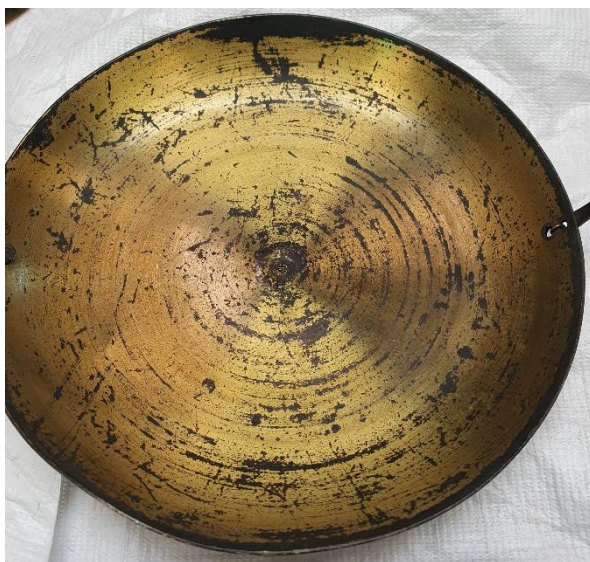
Figure 29 : plateau (1) après intervention

Pour éliminer tous les résidus de nettoyage, l'ensemble des éléments constitutifs de la balance hydrostatique ont été rincés à l'éthanol.

Les possibles traces restantes ont été essuyées avec un chiffon microfibre doux, permettant de lustrer la surface par la même occasion.

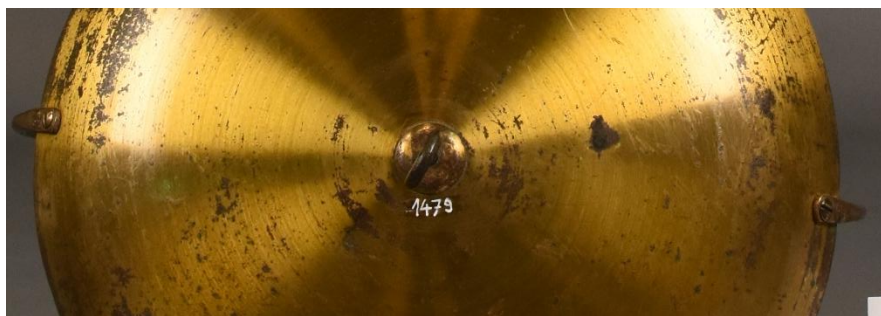
Figure 30 : marquage du plateau à crochet (2) sur le dessous

Les trois éléments ont été marqués du numéro d'inventaire attribué à l'ensemble à la peinture acrylique blanche (blanc de Titane, Golden®) avec une plume sur une couche de paraloid® B44 à 5% dans de l'acétate d'éthyle pour permettre la réversibilité du marquage. Une couche de cette résine acrylique a également été apposée au-dessus pour protéger l'inscription.

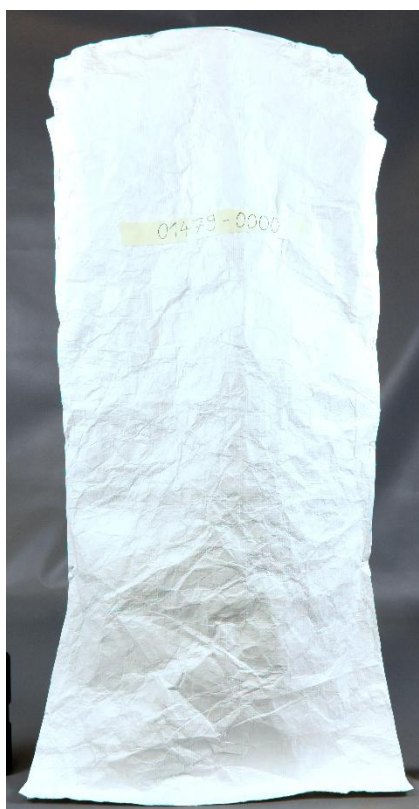
Figure 31 : housse de protection du système central

Une housse de protection temporaire en Tyvek® a été conçue pour éviter le réempoussiérèrent de l'instrument scientifique et limiter son contact avec les polluants atmosphériques le temps de son transport et des manipulations.
