## Dossier de traitement pour un album photographique « Album des ruines de Paris » appartenant au musée Carnavalet

**Titre :** Album des ruines de Paris

**N° d'inventaire :** PH 19725 :

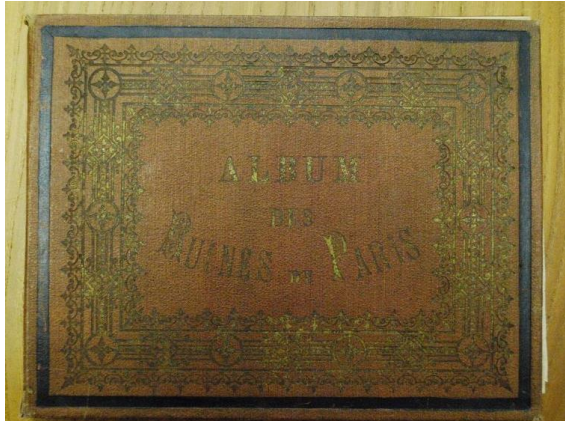
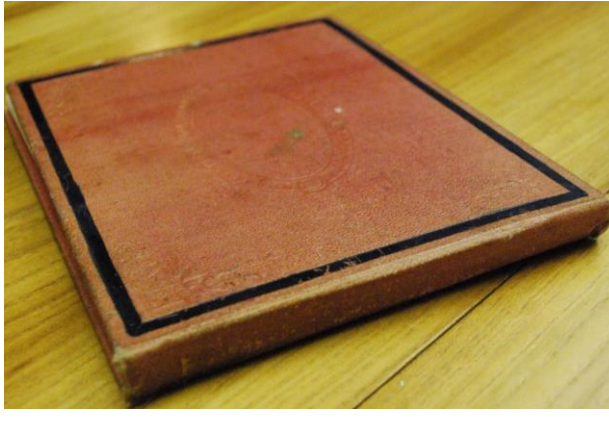
<p>Vue plat supérieur</p>	<p>Vue plat inférieur</p>
