RAPPORT D'ETUDE ET D'INTERVENTION

Marie-Madeleine

Sculpture en bois polychromé

Musée d'art et d'histoire de Chaumont

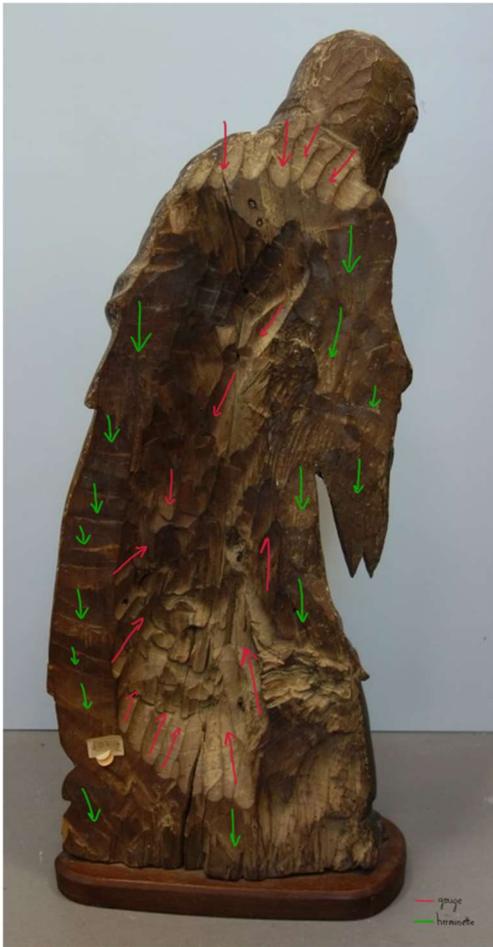
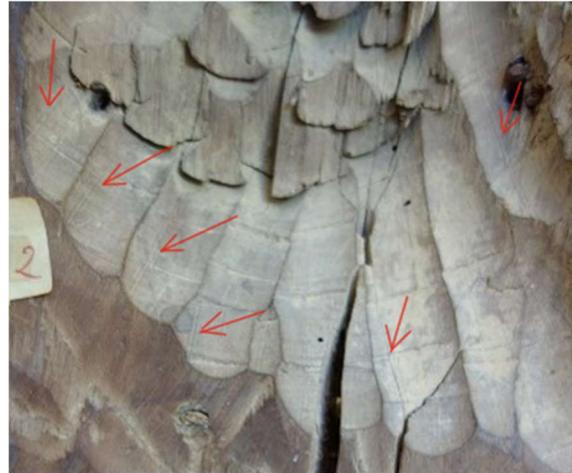
Sur le revers, on remarque plusieurs larges marques dans le sens du fil du bois ou en direction transversale, rappelant une herminette. L'herminette était utilisée par percussion, de face, dans le sens longitudinal et transversal des fibres pour les étapes du dégrossissage et de l'évidement. En se retirant, cet outil casse les fibres de façon caractéristique. On observe également de courtes traces en creux, réalisées en transversal et dans le sens du fil, rappelant celles laissées par une gouge avec un fer de grande largeur. La répétition d'une signature de l'outil sous forme d'une ligne fine dans ces traces laisse penser que cette gouge avait un défaut d'affûtage.

Evidement de la sculpture, traces d'herminette (vert) et de gouge large (rouge)

Détail, signature de la gouge

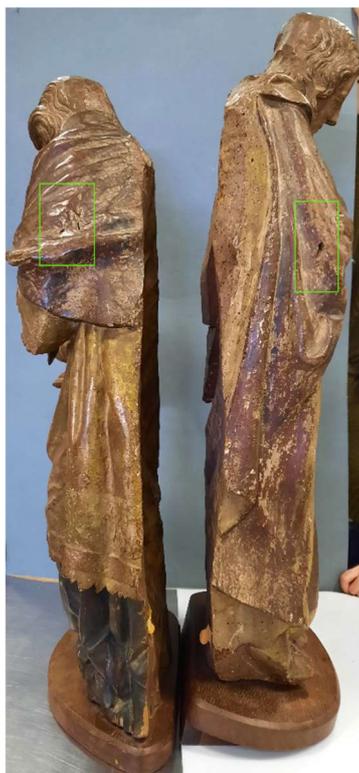
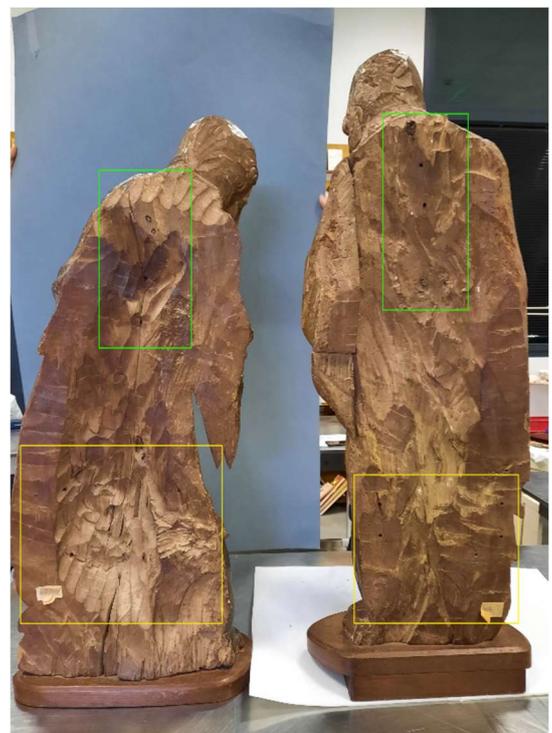
Accrochage communs latéraux (à gauche), Accrochages communs dorsaux (à droite). Les accrochages dorsaux sont symétriques : encadrés en vert pour la partie haute, en jaune pour la partie basse.

Au revers de la sculpture, sept encoches sont visibles dans le tiers supérieur et le tiers inférieur, de chaque côté de l'évidement. A l'intérieur des deux encoches les plus hautes se trouvent des éléments métalliques

non oxydés coupés à raz. Il pourrait s'agir de restes d'un système d'insertion dans un autre élément.
Plusieurs clous ferreux sont visibles non loin des trous dans la partie basse.
