**Rapport d'étude et de restauration d'un fragment  
d'une plaque en ivoire indienne (CA T 1668)**

Gaëlle Di Giacomo

**N° d'inventaire** : CA T 1868

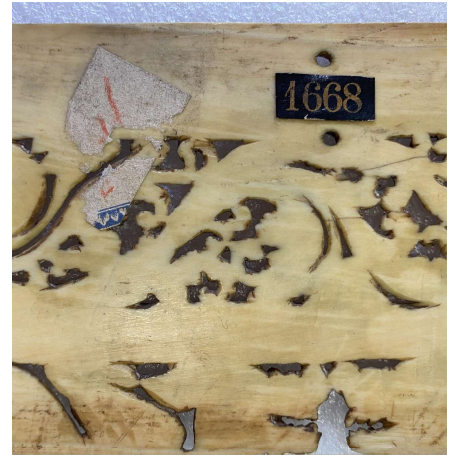
Au revers se trouvent une étiquette plutôt ancienne indiquant le numéro « 1668 » et une étiquette déchirée. L'inscription contemporaine du numéro d'inventaire « CAT1668 » est écrite au marqueur noir sur une interface de Paraloid (probablement) en haut à droite.

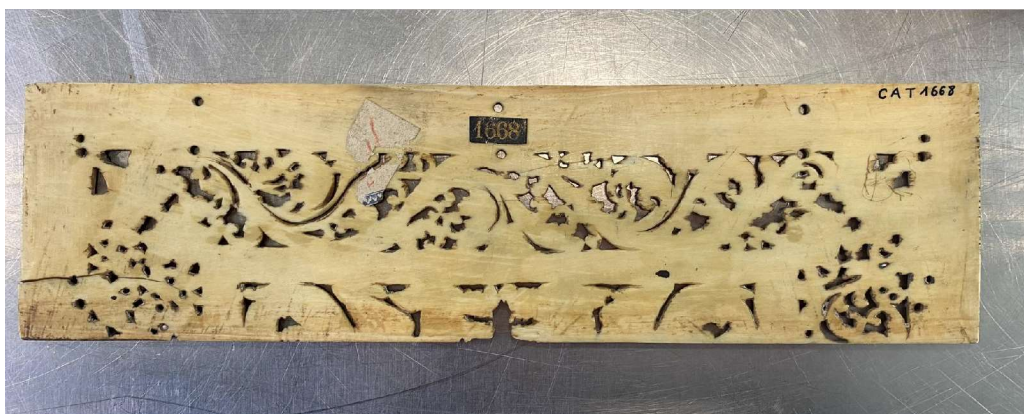
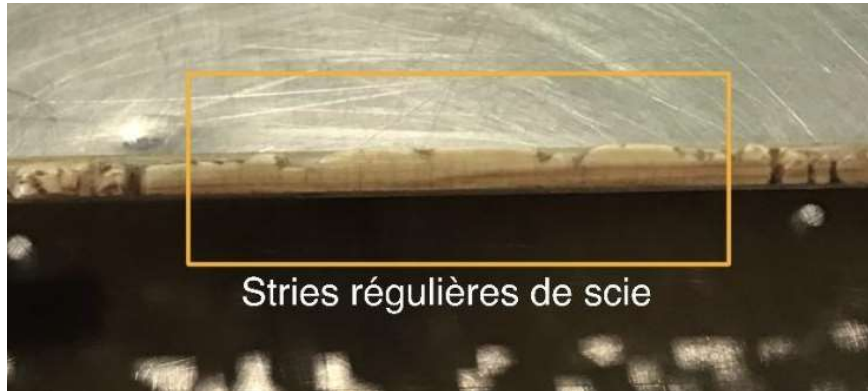
La plaque a été taillée dans la longueur de la défense de l'animal, plutôt dans la partie basse car elle est plane (autrement elle serait légèrement courbée). Des traces d'outils, notamment à l'arrière, sont visibles et indiquent que la plaque a été débitée à la scie.

D'autres traces de scies, sur le côté, indiquent que le fragment a été scié du reste de l'oeuvre.

Les décors ciselés ont très sûrement été réalisés avec une pointe métallique très fine dont on peut voir les traces par endroits.
