RAPPORT D'ÉTUDE

Chantier à l'église Saint-Bernard-de-la-Chapelle, juin 2023
Étude des peintures murales de la chapelle des Trépassés

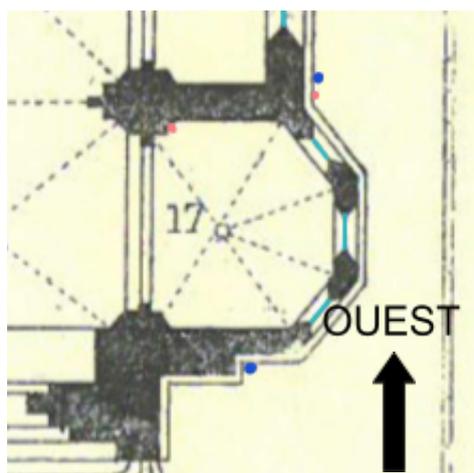
Extrait du plan de l'église en correspondance de La Chapelle des Trépassés

Des gouttières sont présentes autour de la chapelle. Des traces d'infiltration de l'eau sont visibles le long de la gouttière ouest et à côté de celle coté est (figures A.3.1).

Le mur ouest dispose d'une arrivée d'électricité.

Des lampes sont installées en partie haute le long des deux colonnes latérales.
