Constat d'état et rapport d'intervention

Modèle pour tapisserie. *Les Saisons. L'Hiver*, D'après Achille Laugé

Inv. **GMTB / 683**

N° dépôt INP : **Inp 2019-157**

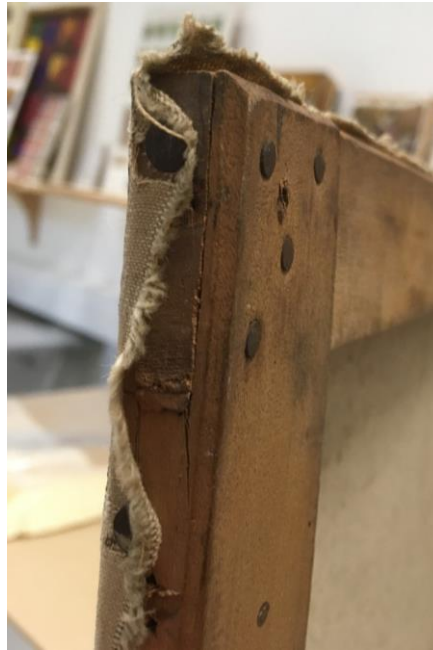
Figure 1: assemblage à enfourchement cloué

Le châssis : de format carré, assemblage à enfourchement avec ajout de 4 clous à chaque angle. Chanfreins à l'intérieur des montants et arêtes extérieures biseautés. Des traces d'anciennes semences apparaissent sur trois chants du châssis. Un trou d'accrochage est visible dans la partie haute.

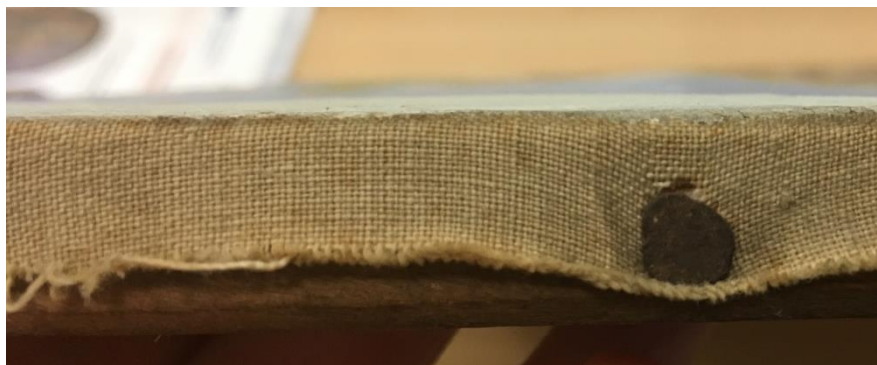
Figure 2 : détail, retour de toile

La toile : tissage et fils très fins pour une texture d'environ 30 fils par cm. Armure toile et tonalité claires des fils. Il s'agit donc très probablement une toile de coton.

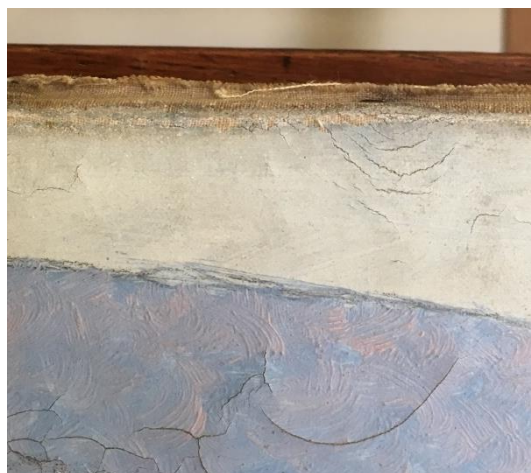
Figure 7 : détail graphite sur les bords de la composition

Le dessin réalisé au crayon gras (type graphique) est perceptible à la frontière entre l'huile et la préparation visible, l'artiste a donc circonscrit sa composition avant de peindre à l'huile, et sur le contour des motifs (au niveau de la ligne d'horizon, des arbres, des bœufs...).

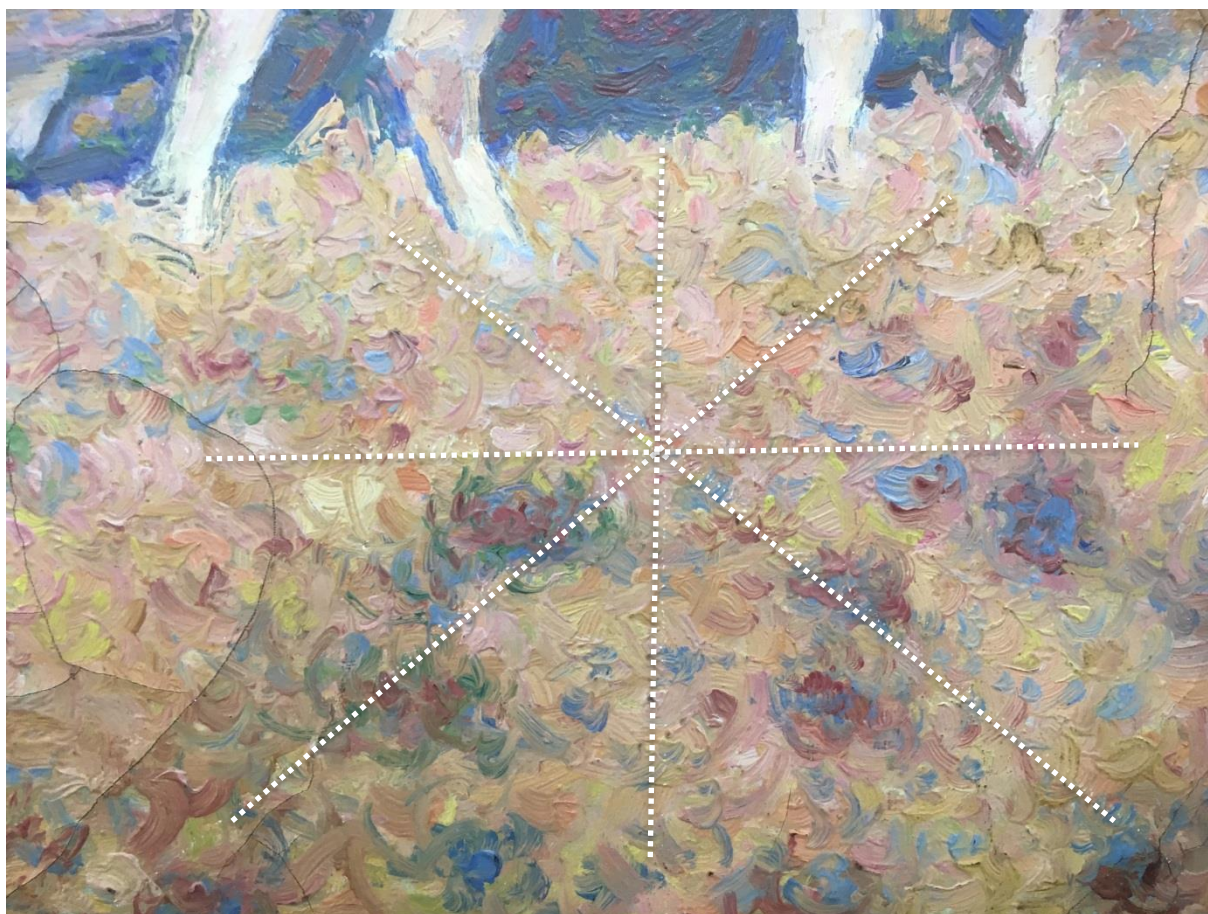
Figure 9 : trait à la craie, renforcée pour la lisibilité

Enfin, des traits de construction à la craie blanche sont visibles en superficie. Ces marques sont probablement le signe d'une utilisation au sein de la manufacture des Gobelins comme carton de tapisserie.

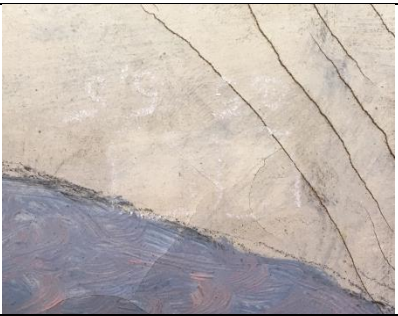
Solution à pH 5.5 (MES/NaOH)	faible efficacité

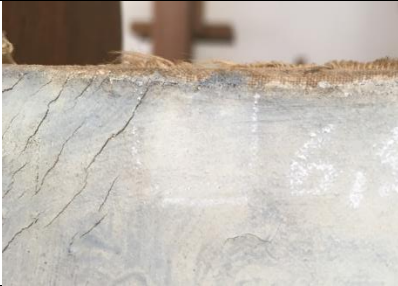
Solution à pH 6.5 (Bis-Tris/acide chlorhydrique)	faible efficacité

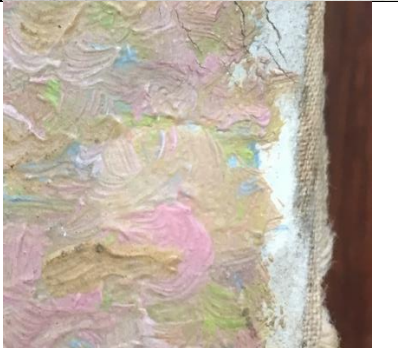
Gel de Pemulen® et TEA à pH 6.5	très efficace

Le gel de Pemulen® a donc été sélectionné. Il a été appliqué au pinceau puis rincé avec une solution ajustée à 6.5.

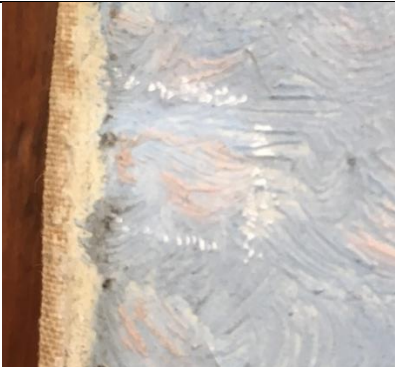
Solution acide citrique à pH 6.5	moyennement efficace

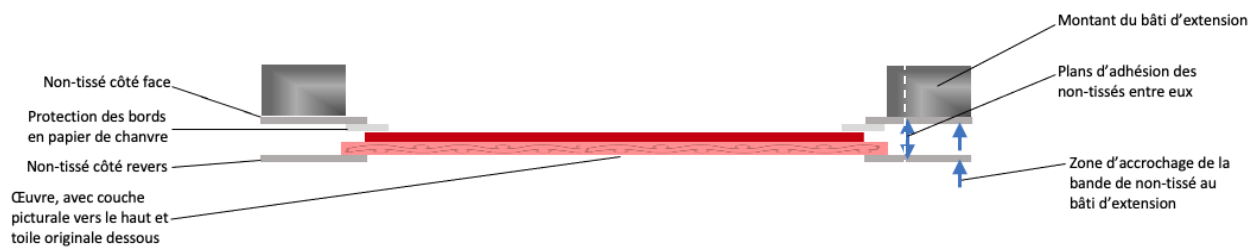
Représentation schématique du dispositif de bandes d'intervention.

Afin de mettre en extension la toile sur un bâti, des bandes d'intervention ont été réalisées en non-tissé de polyester fin et collées au recto et au verso de la toile.

- Pour cette raison des bandes sont collées au revers avec un autre adhésif. L'adhésif choisi pour les coller est un mélange Tylose® MH300 à 4% et Eva Art® dans des proportions 3 :1. Le Tylose® MH300 contribue à la réversibilité du dispositif et l'Eva Art® offre un bon pouvoir d'adhésion, résistant à la traction et à l'humidité. Il est adapté à une mise sur bâti et en chambre humide. Elles sont collées directement sur la toile, au revers des bords. Elles sont également collées sur 2cm sur le non-tissé débordant depuis la face.

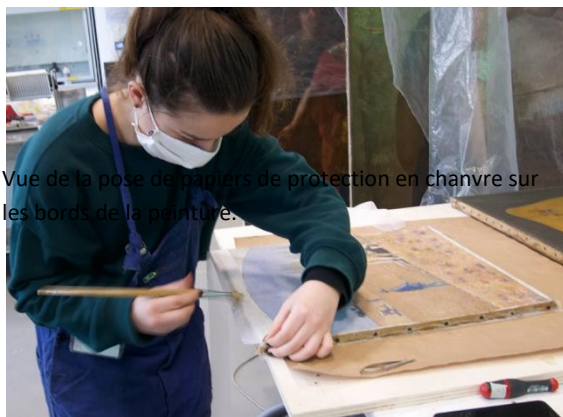
Vue de la pose de papiers de protection en chanvre sur les bords de la peinture.

Les bords de la peinture ont été protégés par la pose de bandes de papier de chanvre collées à la Tylose® MH300 à 4%.

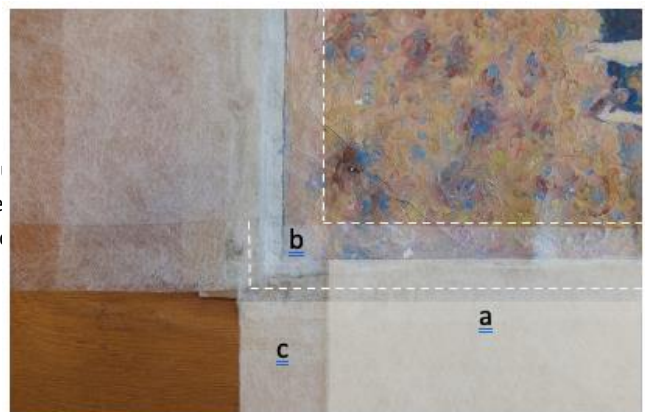
Vue de la pose de papiers de protection en chanvre sur les bords de la peinture.

Vue du système de bandes d'extension en non-tissé, avec (a) le non-tissé collé à la face, (b) le papier de protection des bords, et (c) le non-tissé collé au revers.

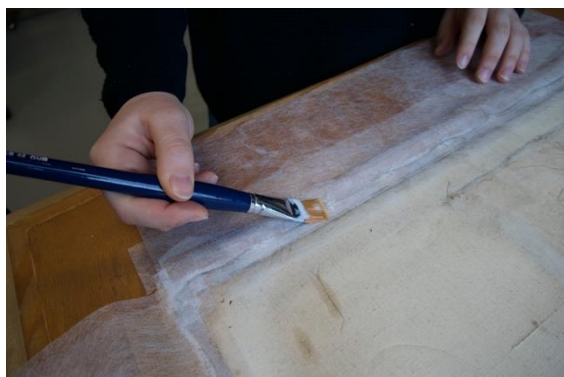
Vue de la pose d'une bande d'extension en non-tissé au revers.

Ces bandes de non-tissé collées au revers ont un rôle important dans le maintien de la toile au bâti.

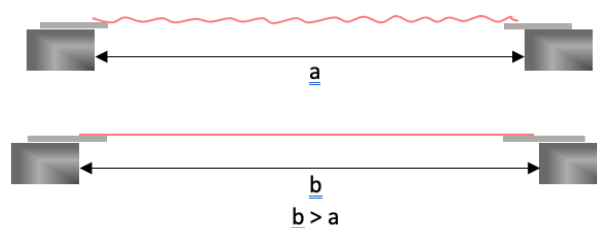
Représentation schématique de la mise en extension.

Une fois la peinture montée sur le bâti d'extension, les angles sont légèrement ouverts afin d'augmenter le périmètre du bâti et tendre la toile. Elle est laissée 24h en l'état, puis mise en atmosphère humide pendant 1h. Passé ce délai, la toile s'est détendue. Les angles du bâti sont davantage ouverts de sorte à rectifier les déformations les plus régulières et orientées. L'idée est d'augmenter la longueur des montants du bâti dans le sens inverse de la déformation pour la reprendre. La peinture est ensuite laissée à sécher sous poids pendant 24h.

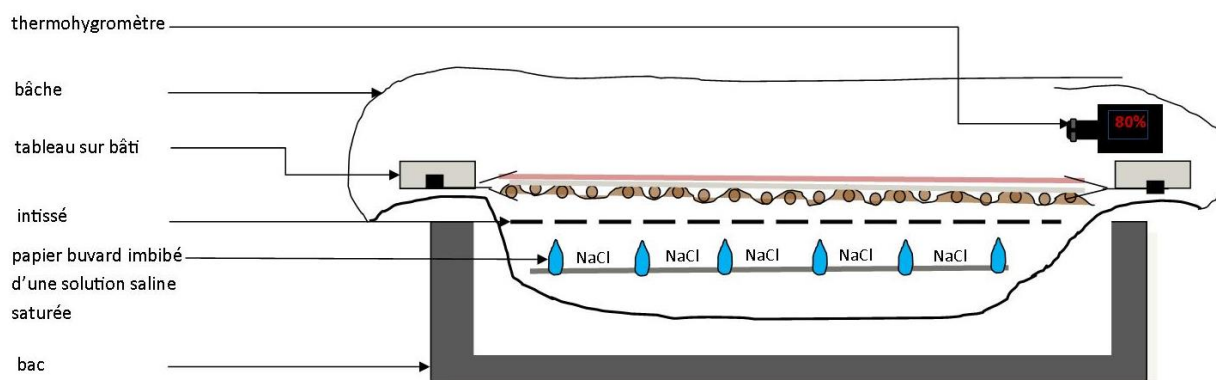
Ci-dessus : schéma de la mise en œuvre de la chambre humide.

L'œuvre a par la suite été placée une journée dans une chambre humide avec une solution saline en contrôlant régulièrement l'humidité relative. L'humidité relative obtenue est d'environ 80%, ce qui permet un état de relaxation maximal du tableau.

Après 8 heures dans la chambre humide, le tableau est relaxé. On peut intervenir sur les déformations avec des poids. Le tableau est mis à sécher une nuit sous poids.
