Carton de tapisserie / bordure. Modèle pour GOB 203/050

Constat d'État, diagnostic et rapport d'intervention

2023-2024

Numéro d'inventaire : GOB/203/050

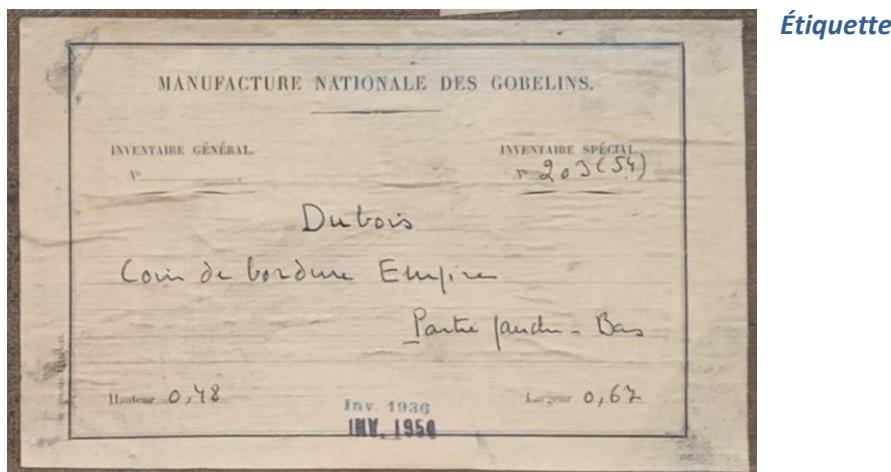
- Il y a une grande étiquette en papier collée au revers à dextre.
- Il y a deux pièces de papier au dos, l'une en bas à senestre, l'autre en haut à dextre.
- Il y a une inscription "Gobelins Ve" sur le châssis.
