Musée :	MOBILIER NATIONAL
Date d'examen :	27/06/2022
Étudiant Restaurateur :	Maylis de Chevigny
Enseignant Restaurateur :	Jean François Hulot
Condition d'examen :	En atelier

N°Inventaire :	GOB 256/18
Auteur :	
Titre :	Meuble fond gris siège de chaise
Date :	1 ^{ère} moitié du XIXème siècle (1811-1844)
Technique :	Peinture à l'huile sur toile
Dimensions :	Hauteur : 61 cm Largeur : 51,5 cm

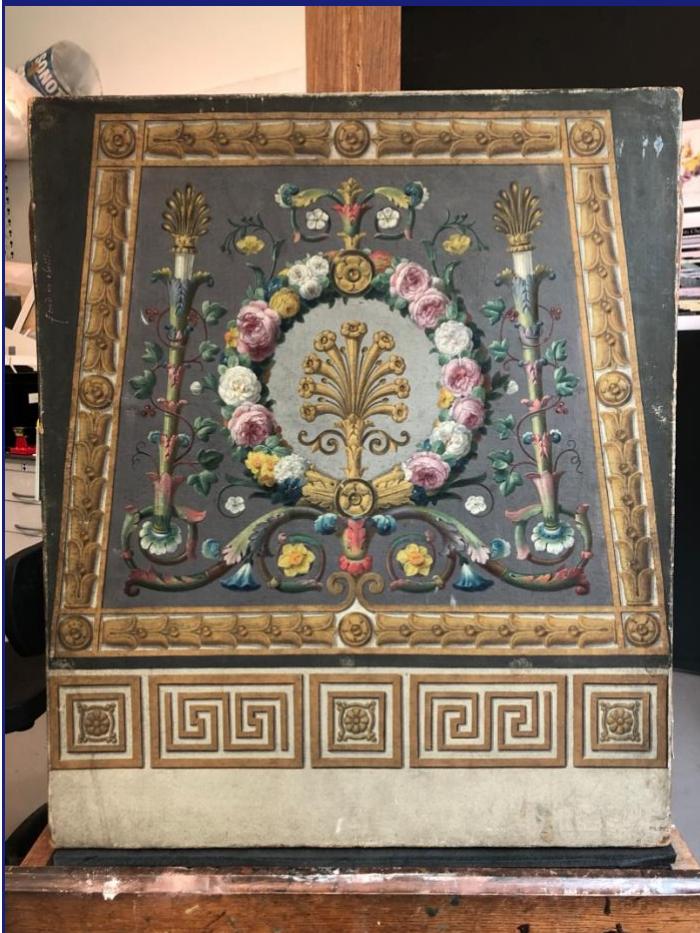
Face :

Crasse
Soulèvements sur les arrêtes
Usures et griffures
Coulures

Le tableau sera démonté pour permettre une remise dans le plan, le retrait de l'étiquette, et une restauration des ruptures de la toile et afaiblissement (arrêtes abîmées). Le renfort des zones fragiles sera fait localement (bandes de tension) car le reste de la toile est suffisamment stable, elle ne nécessite pas de doublage.
Le chassis d'origine sera conservé.

Protection et démontage: Refixage des arrêtes à la colle d'esturgeon à 4%
Pose de papiers de protection sur les bords du tableau (papier de chanvre tylose 2%)
Démontage, remise à plat des bords (humidité et chaleur)

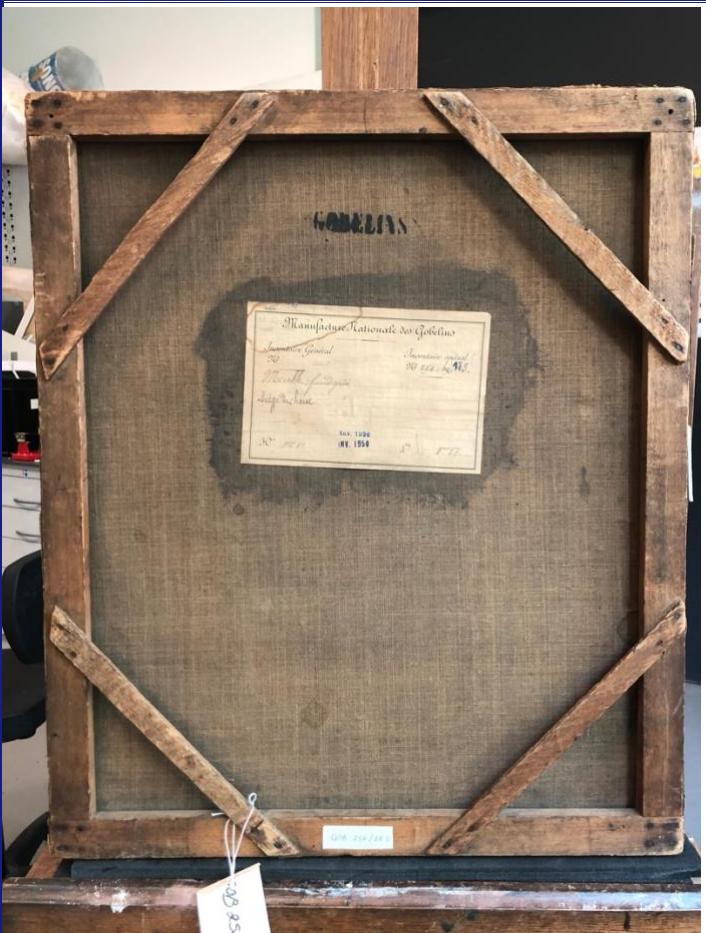
Revers :

Altérations :	Encrassement, légères déformations accidentelles, bords abimés, colle de l'étiquette largement débordante. Manque de tension

Retournement de la toile :	Découpe des tirants et maintient de la toile revers visible par de nouveaux tirants
Retrait de l'étiquette :	Humidification de l'étiquette au revers pour la décoller. Doublage de l'étiquette avec un intissé de polyester.
Nettoyage du revers :

Nettoyage humide des traces de collage de l'étiquette et de la crasse avec un gel aqueux (tylose à 4%) Rinçage et séchage sous poids
