Musée :	Mobilier National
Date d'examen :	28 juin 2022
Etudiant Restaurateur :	Alexie Lantenois
Enseignant Restaurateur :	Jean-François Hulot – Amalia Rama
Condition d'examen :	Atelier Inp, table d'examen, lumiere naturelle et lampe UV

Constat d'Etat

N°Inventaire :	GOB267-7 (G)
Auteur :	Jacques-Louis de Saint Ange
Titre :	Modèle pour fond de pliant.
Date :	XIXe (1er moitié 1811-1844)
Technique :	Peinture à l'huile sur toile encadrée
Dimensions :	45x61,5 (sans cadre) (cm) 47 X 64 (cm) (avec cadre)

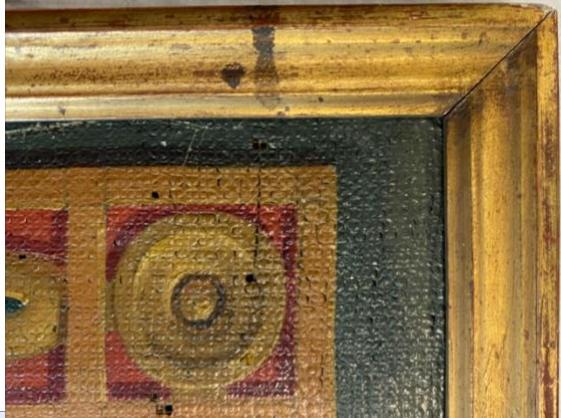
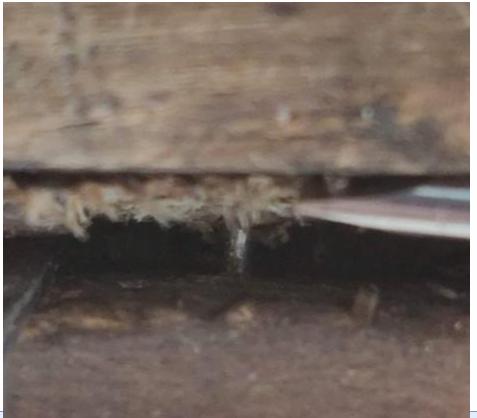
Détails photographiques :

Description :	Cadre doré, fixé à l'œuvre avec des clous sur les montants. Bol rouge en fond, champ peint en jaune. Moulure en stuck sur baguette de bois . Dimension : 47 x64x1,5 (cm) / épaisseur : 2,2 cm (extérieur) et 0,7 (intérieur) Feuillure : 1x1,5 cm
---------------	-----------------------------------------------------------------------------------------------------------------------------------------------------------------------------------------------------------------------------------------------------------------

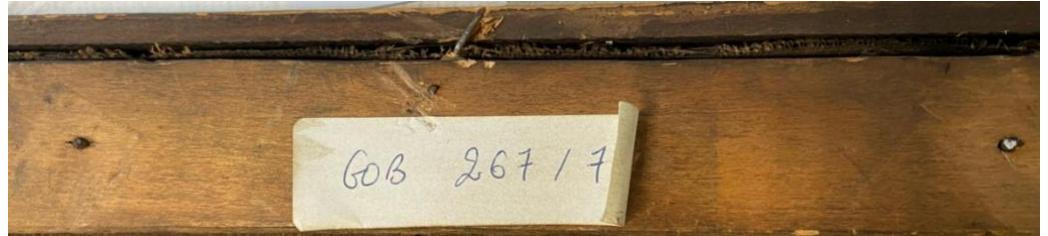
Description générale :	Châssis fixe de format rectangulaire, cloué aux angles par 3 clous
Nature matériaux :	Feuillus
Assemblage et système de maintien :	À mi-bois cloué dans les angles.
Dimensions montants et traverses (Largeur/épaisseur)	3 cm de largeur et 1,5 d'épaisseur.
Trace d'outils, étiquettes et inscriptions :	4 étiquettes et un tampon(CF dimensions détaillées)
Détails photographiques :

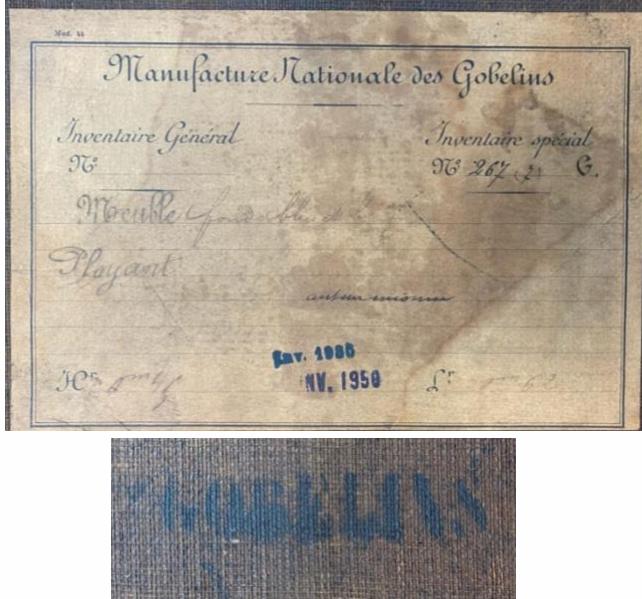
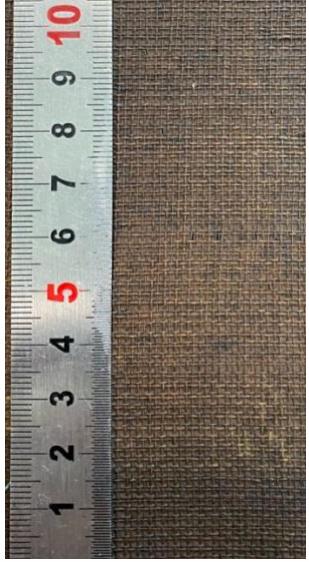
Description générale : (Toile visible au revers, coutures, bords coupés, guirlandes de tension)	Toile visible au revers. Montage par clouage sur chant Montage semble original, guirlandes de tension en accord avec le placement des semences.
Nature des Fibres :	Fibres libériennes
Tissage :	Tissage mécanique très ouvert et irrégulier. Fils épaisseur irrégulière. Présence de noeuds.
Armure, contexture, sens chaîne/trame :	Armure toile Contexture : 9x11 (horizontal/vertical)
Etiquettes, inscriptions, tampons, pièces originales :	Une étiquette centre dextre (Manufacture des Gobelins, inventaire spécial N°267/7 G., Meuble fond bleu et brun ployant, « dossier de causeuse ») au crayon. Deux tampons sur l'étiquette : Inv 1936 – Inv 1950 « Gobelin » pochoir sur la toile.
Détails photographiques :
