Modèle pour corporal

Constat d'État, diagnostic et rapport d'intervention

Titre. Modèle pour corporal

Numéro d'inventaire : GOB/269/014

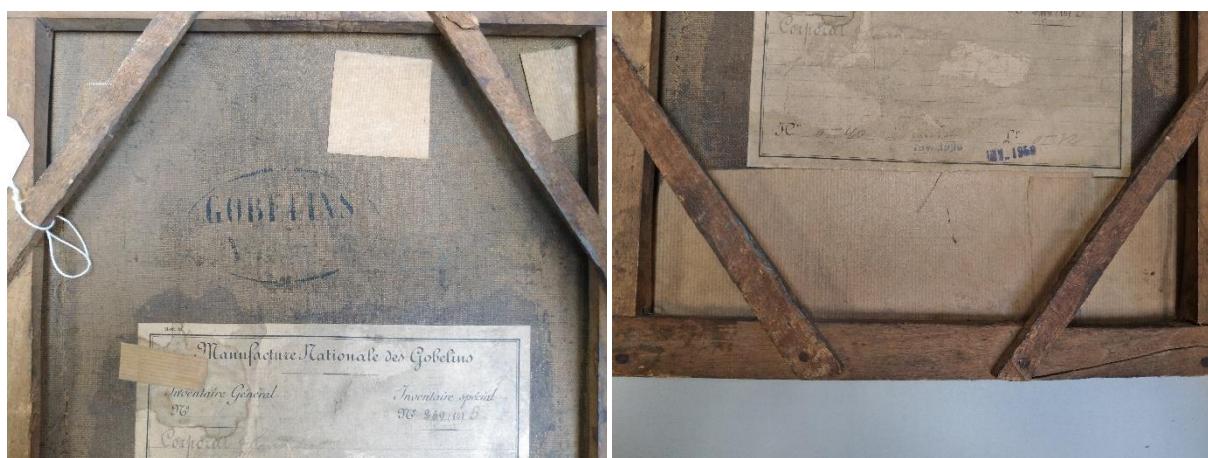
Eléments rapportés : étiquette en papier sur le dos de la toile comportant le numéro d'inventaire, le titre de l'œuvre et la mention « Manufacture des Gobelins » ; un cachet à l'encre des Gobelins ; quatre pièces de papier kraft dont le plus grand mesure 10×32 cm.
