**CONSTAT D'ÉTAT, DIAGNOSTIC ET RAPPORT  
D'INTERVENTION**

2023-2025

<b>Numéro d'inventaire</b>	20210503.9.1 Inp 2022-111
<b>Auteur</b>	Anonyme
<b>Titre/Dénomination</b>	Paysage
<b>Datation</b>	XIXe
<b>Matériaux</b>	Huile sur toile
<b>Dimensions</b>	92.5 X 73 cm
<b>Description</b>	Paysage nocturne avec femme jouant du violon
<b>Lieu de conservation</b>	Musée de l'AP-HP de Paris
<b>Elèves restauratrices</b>	de CHARETTE Quitterie, DESGEORGES Thaïs, DI MAURO Carla, HENSE Lou, VIALA Arthur
<b>Encadrant</b>	HULOT Jean-François / COCHET Nelly

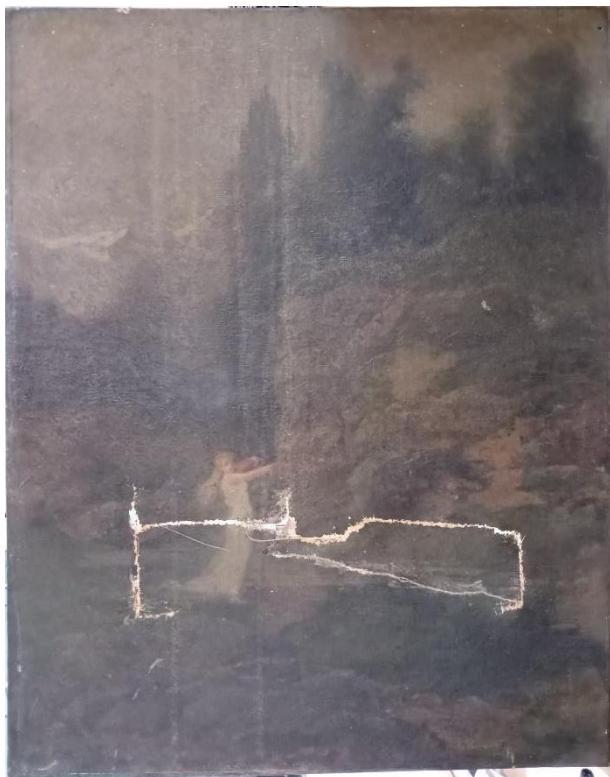
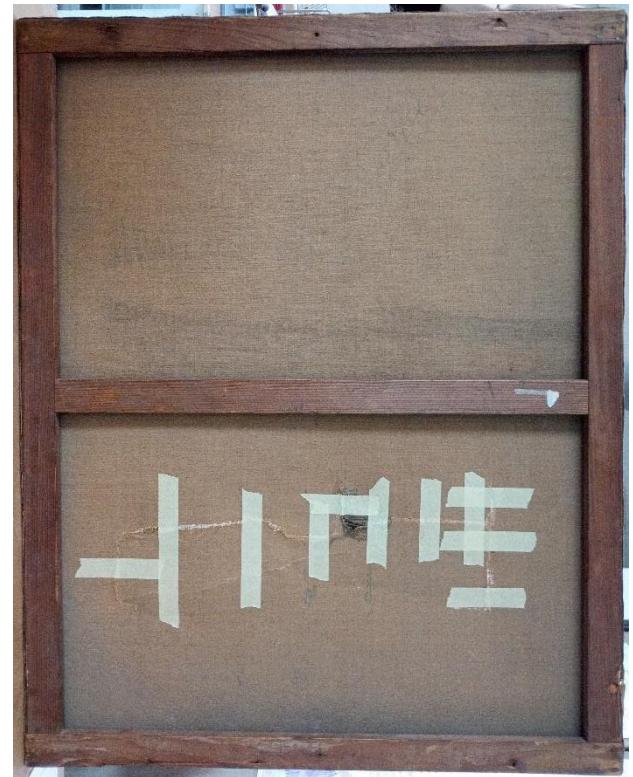
**Vues d'ensemble face et revers**

La toile : Une importante déchirure complexe probablement due à un choc traverse la toile en partie inférieure sur une longueur de 48 cm. Des déchirures sont aussi à noter autour de certaines semences qui ont en outre oxydé la toile. La tension de la toile est mauvaise. Au revers, des traces de coulures sont visibles au niveau de la grande déchirure.

**L'état de conservation de ce tableau est mauvais** : le problème majeur est celui de la cohésion du support. La déchirure centrale a complètement détendu la toile. Toute manipulation est dangereuse car présente une menace de perte de la couche picturale.

Nous recommandons un traitement fondamental pour l'aspect support avec une reprise des déchirures, la pose d'incrustations, une consolidation du support, un doublage avant de retendre la toile sur son châssis d'origine.
