Rapport d'intervention

La Femme possédée

AP 2017.0.19

23 juin 2023 - 15 mai 2025

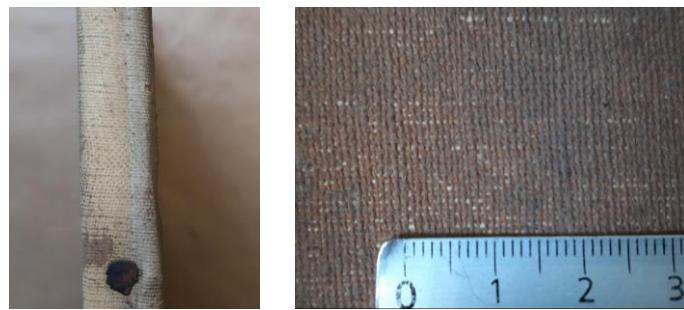
- La toile est en fibres libériennes, d'armure toile.
- Contexture : 16 fils/cm dans le sens horizontal et 14 fils/cm dans le sens vertical.
- La toile est plutôt fine, tissage serré.
- La toile est fixée sur les chants avec des semences. Les bords de la toile sont coupés de manière très nette et de largeurs inégales : en bas et à dextre les bords sont très courts (moins d'un cm).
- Les bords sont recouverts de préparation, il n'y a pas de préparation sur les semences, ni de trace d'un ancien montage et les guirlandes de tension ne correspondent pas au montage actuel. Cependant, la couche picturale ne s'étend pas sur les chants. Il est donc probable que la toile ait été préparée sur un bâti plus grand, puis découpée, montée sur un châssis plus petit, avant d'être peinte. Le montage actuel pourrait donc être le montage d'origine.

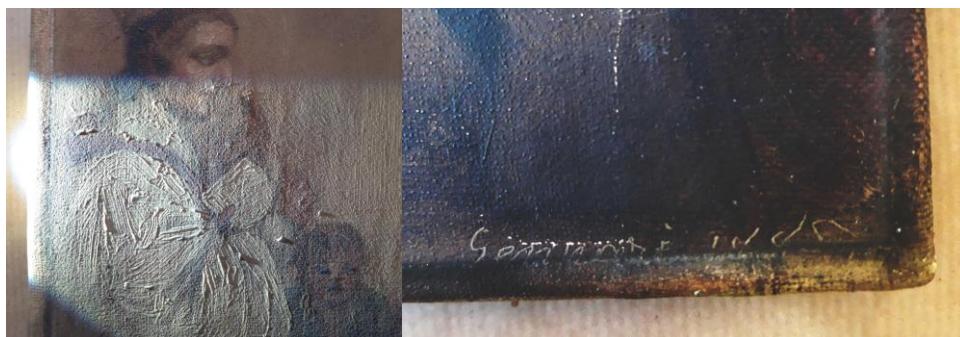
- La préparation est observée sur les chants, elle est blanche, fine, régulière et recouvre entièrement la toile.
- La peinture à l'huile est appliquée en couches fines, avec de légers empattements. La touche est rapide, proche de l'esquisse. La palette semble restreinte et les tonalités plutôt claires (mais difficile de juger à cause d'une importante couche de crasse et de poussière).
- Aucun vernis n'a pu être observé.
- Une signature est observée en bas à senestre accompagnée d'une date «Sennari 1885». L'inscription semble grattée dans le frais.
