Dossier de restauration

Etablissement prêteur: Musée des Arts décoratifs (75)

- **Titre:** Sans titre
- **Attribué à:** Léopold Hugo
- **Epoque/date:** vers 1860-1875
- **Typologie:** Dessin
- **Pochette:** Pochette de réemploi en carton brun. Inscription à l'encre: *Léopold Hugo ; Bateaux Voitures*. Inscriptions au graphite : *Bateaux Voitures; 7; CD 6751 7 à 13*.
- **Mode de conservation à l'arrivée:** Boîte en carton de conservation

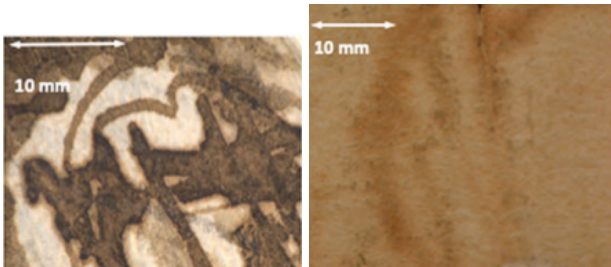
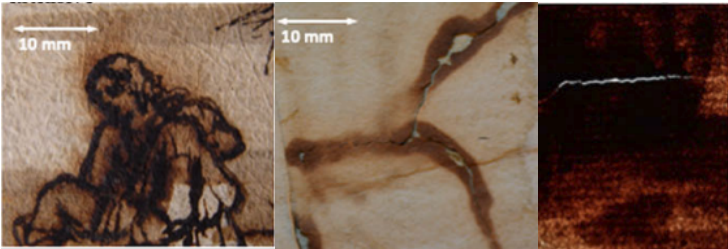
Commentaires	Plis coin inférieur droit. 1 lacune, coin inférieur gauche. Jaunissement sur l'ensemble. Brunissement des bords. Taches brunes/orangés, partie supérieure.
--------------	--

Le jaunissement est dû à la dégradation par oxydation du papier. Sans doute catalysé par la composition fibreuse du papier.

La dégradation avancée des encres ferrogallique présente un danger pour la pérennité de l'œuvre. La consolidation des tracés permettra une manipulation sans risque de l'œuvre.

Dépoussiérage, déterminé par les techniques et leur degré de dégradation
<u>Dépoussiérage approfondi</u> : brosse douce, gomme en polyuréthane Deffner & Johann®, Smoke sponge®, gomme Staedtler® PVC
<u>Dépoussiérage moyen</u> : brosse douce, gomme en polyuréthane Deffner & Johann®, crayon gomme
<u>Dépoussiérage léger</u> : brosse douce

- Consolidations de déchirures réalisées au verso avec du papier japonais PAPER NAO d'un grammage de 11 g/m², collé à la méthylcellulose préparée à 10% dans l'eau.
- Conditionnement en pochette de papier neutre de conservation.
