CONSTAT D'ETAT ET RAPPORT D'INTERVENTION SUR UN PANNEAU DE L'ATELIER DE BONIFACIO BEMBO

Elèves restaurateurs : Quitterie de Charette, Lou Hense

Lieu de conservation : Musée Jacquemart-André

Numéro d'inventaire : I 489 (pour tous les panneaux de la série), inv.MJAP-P 489-1-11

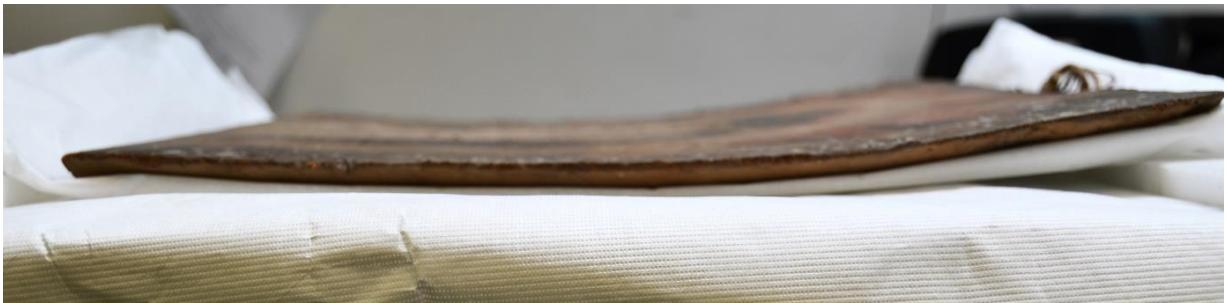
Photographie de la courbure latérale du panneau

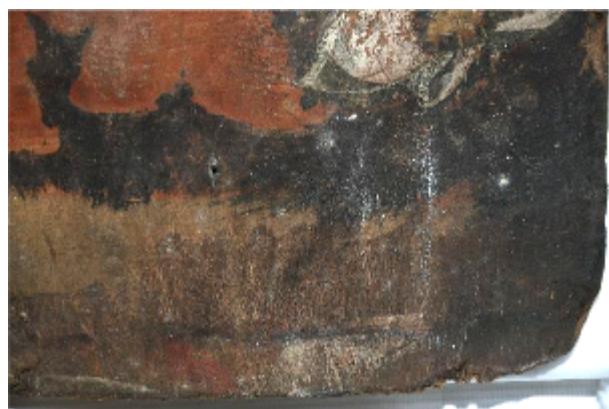
Les bords dextre et senestre n'étant pas recouverts, on peut penser que le système de fixation au plafond recouvrait ces parties non peintes. Cette préparation est sensible à l'eau.

Détail de la couche de préparation ocre dans un angle

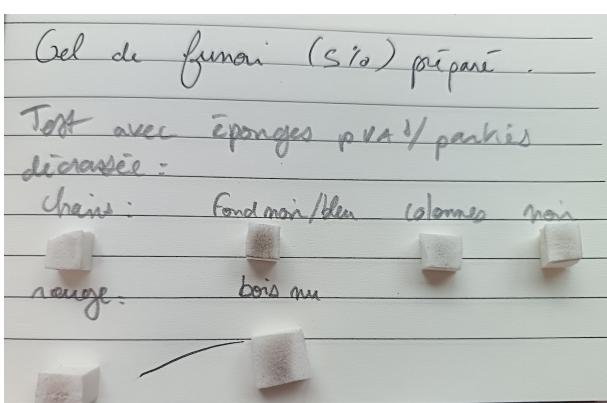
Eponges PU des tests de décrassage selon les zones colorées

Le gel appliqué est légèrement travaillé au pinceau et presque totalement retiré, à l'aide d'une éponge polyuréthane, une fois la crasse solubilisée (1 minute environ). La fine pellicule restante permet d'améliorer le refixage de la couche picturale.

Cette opération est répétée plusieurs fois (environ quatre fois) sur l'ensemble de la partie inférieure du panneau (la partie supérieure étant trop sensible et pulvérulente) et permet à chaque passage une amélioration du décrassage ainsi que de l'adhésion et de la cohésion de la couche picturale.

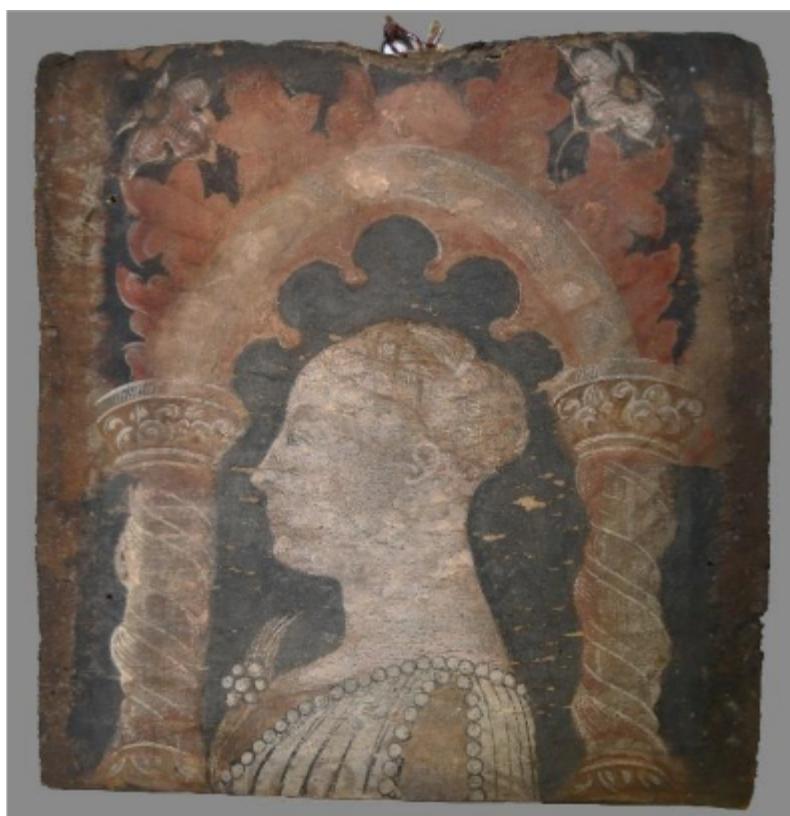
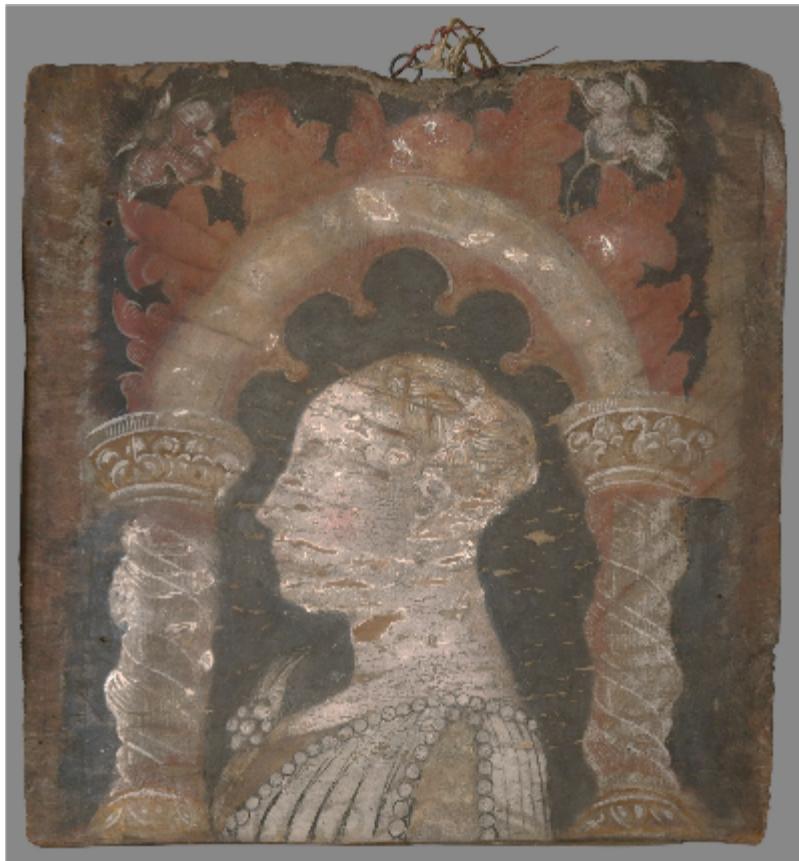
Photo après traitement de décrassage et de consolidation.

Les soulèvements ont été remis dans le plan et refixés à l'aide d'un mélange (50/50) de colle d'esturgeon à 2% et de colle funori à 0,5% appliqué au pinceau ou à la seringue : l'humidité apportée a permis d'assouplir la couche afin de la remettre dans le plan les écailles grâce à une légère pression puis la zone a été mise sous poids avec une interface en papier Bondina.

La partie supérieure du panneau étant pulvérulente, elle est consolidée par application de colle d'esturgeon à 0,5% au pinceau à travers un papier de chanvre. Deux passages ont été effectués.

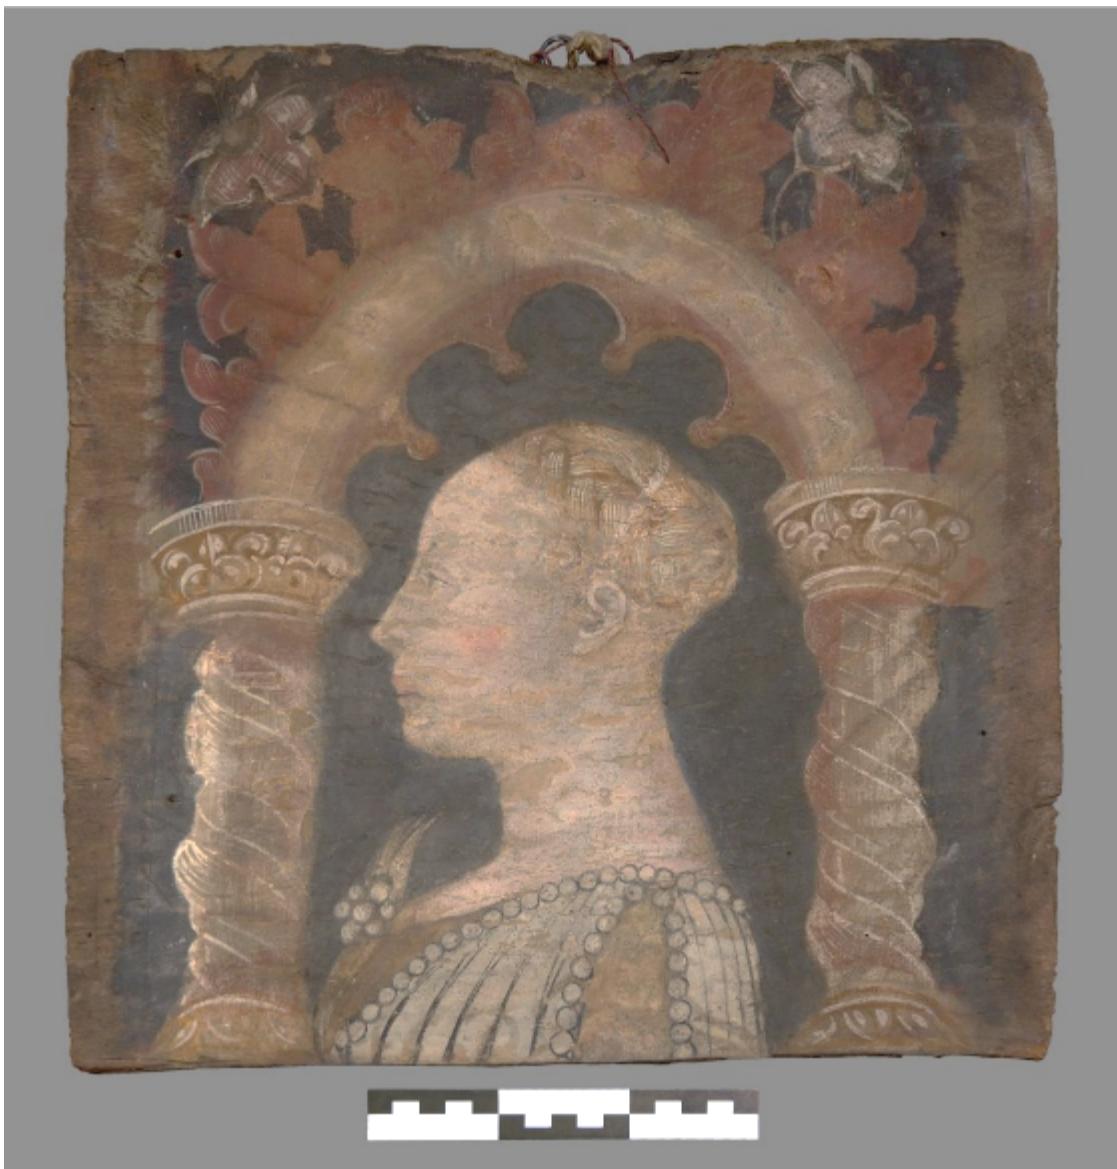
Oeuvre après traitement
