Constat d'état, diagnostic et rapport d'intervention

Titre	Ecce Homo
Artiste	Anonyme
Datation	Typologie XVII
Dimensions	120,6 x 96,2 x 2,6 cm
Institution	Musée Girodet (45200 Montargis)
Responsable juridique de l'oeuvre	
Responsable de l'oeuvre	
Numéro d'inventaire	874.9
Élèves conservateurs-restaurateurs	RATOUIT Esther, DESGEORGES Thaïs, Pelboir Marie, DI MAURO Carla, VIALA Arthur, HENSÉ Lou
Conditions d'examen	atelier peinture de l'INP

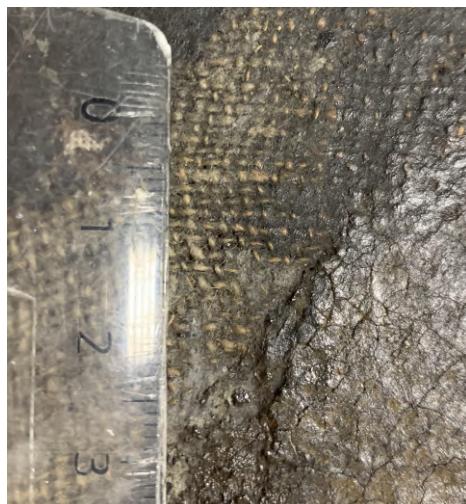
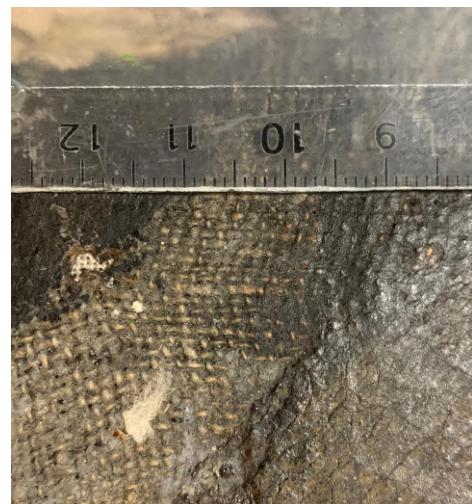
Le sens trame et le sens chaîne n'ont pas été identifiés. Là où la couche picturale est lacunaire, la contexture est déterminée. Dans la hauteur du tableau, on compte 10 fils par cm. Dans la largeur du tableau, on compte 9 à 10 fils par cm.

Photographies de la toile visible dans l'angle supérieur dextre avec une règle

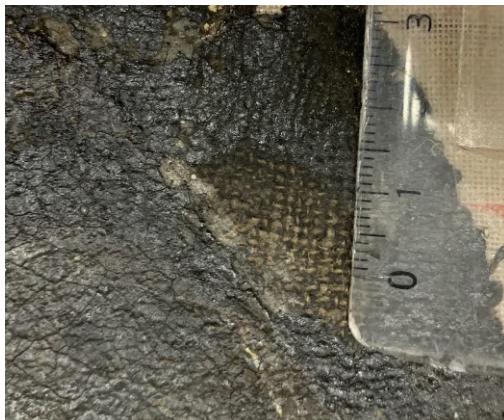
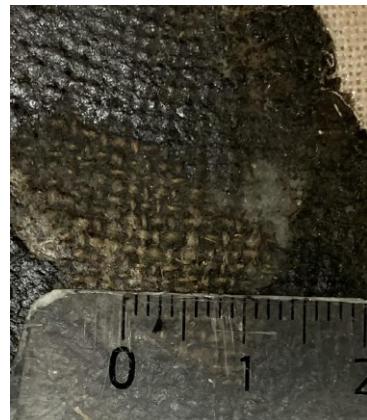
Photographies de la toile visible dans l'angle supérieur senestre avec une règle

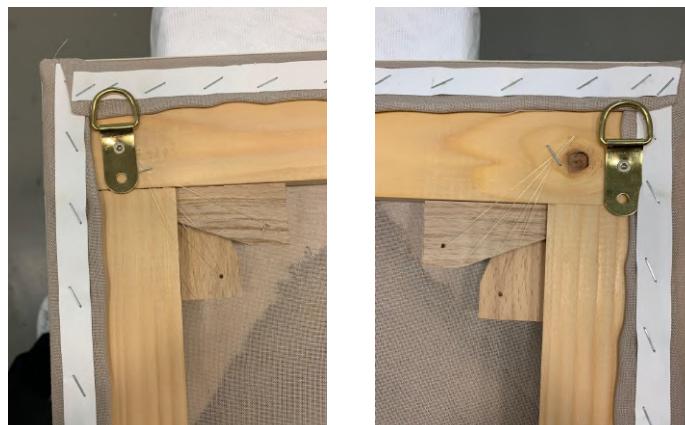
Photographie des deux coins supérieurs du revers de l'œuvre avec les assemblages, la toile de doublage pliée, les barrettes en papier, les agrafes, les pattes métalliques vissées et les clefs sécurisées

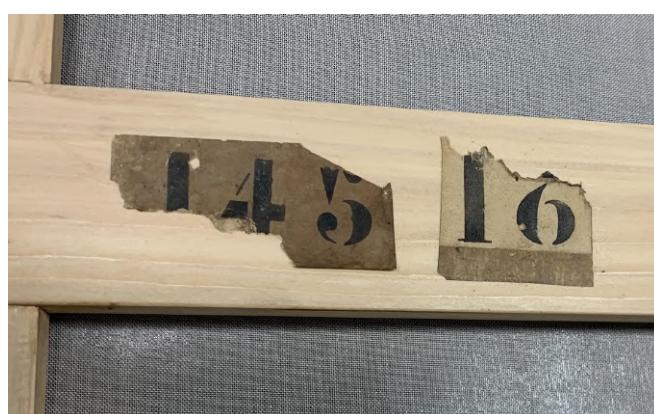
Deux étiquettes d'un ancien châssis ont été collées sur la partie dextre de la traverse médiane.

Photographie de l'étiquette

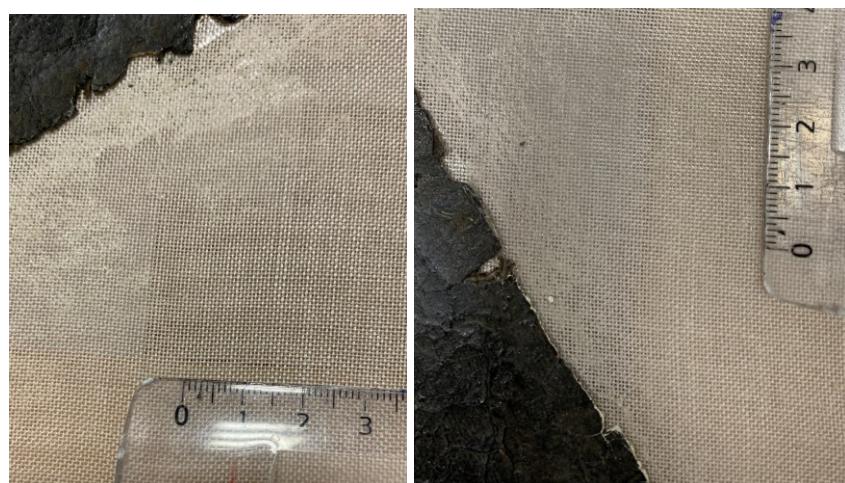
Le sens trame et le sens chaîne n'ont pas été identifiés. Dans la hauteur comme dans la largeur du tableau, on compte 16 fils par cm.

Photographies de la toile de doublage avec une règle

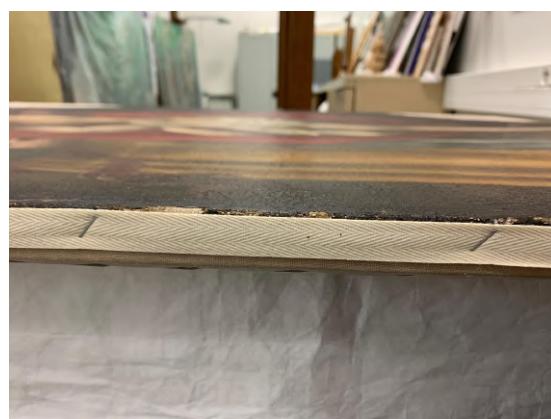
Un galon en sergé a été agrafé sur l'ensemble des champs. Les agrafes sont espacées de 12 cm environ.

Photographie du galon

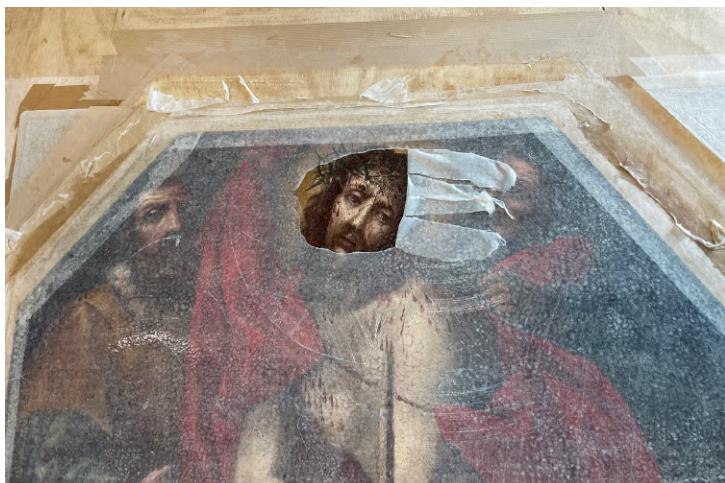
*Décartonnage en cours*

L'œuvre est ensuite retournée et remise à tirants, couche picturale vers le haut. L'ensemble est decartonné : cette étape permet de vérifier l'état de la couche picturale ainsi que de réaliser un nouveau cartonnage, selon le format rectangulaire de l'œuvre avec ses nouvelles incrustations d'angles.
