Dossier de traitement : Ambrotype (INP 2014.165)

Numéro d'inventaire : ARCP 9

Titre/Sujet: Portrait d'un homme agé

Technique photographique: Ambrotype

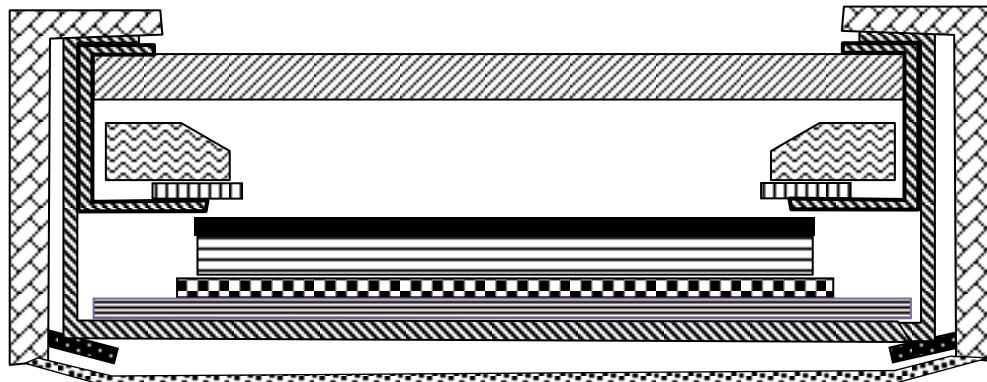
Montage dans cadre sous verre.
Verre Peint en noir avec filet doré.
Passe-partout avec biseau à la
française.
Passe partout doré entre le carton et la
l'ambrotype.
Le montage est assemblé par un
morceau de papier, et maintenu dans la
cadre par quatre clous.
Le dos du cadre est tendu par une
feuille de papier.
Le cadre est en bois recouvert d'une
matière plâtreuse peinte en noir.

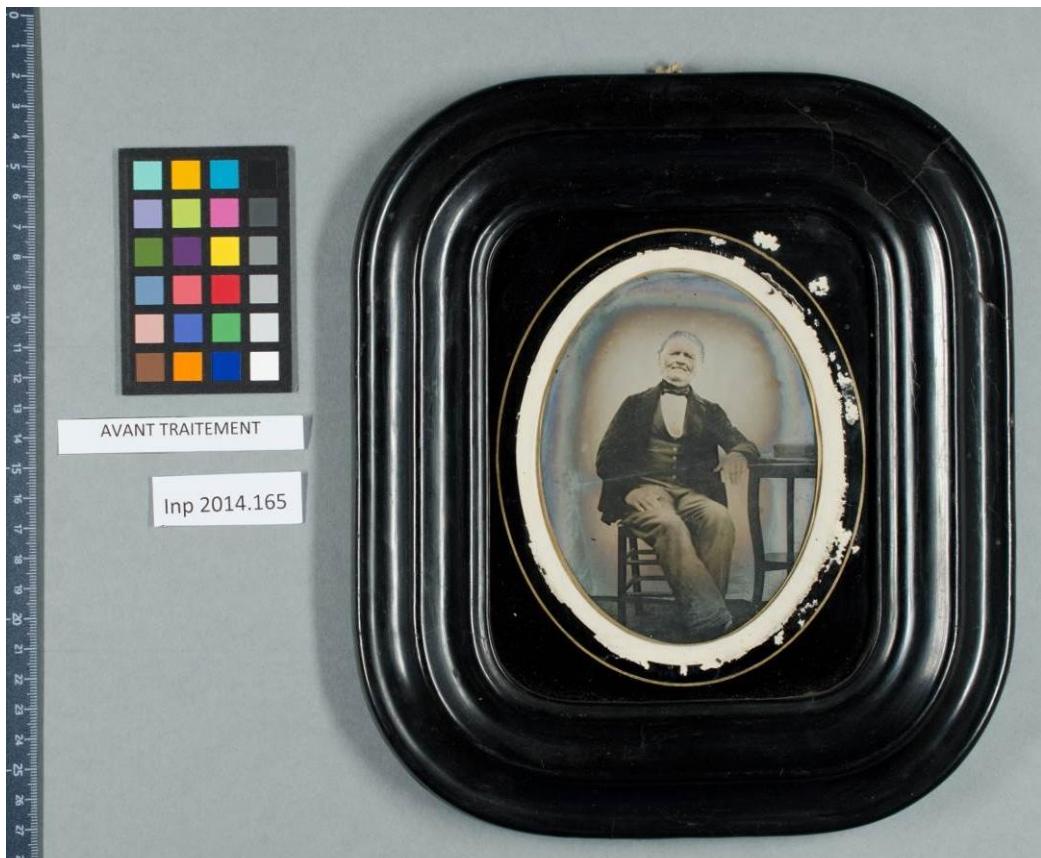
Recto

- Retouche sur les cheveux et le cou.
- Dépôt de peinture noir sur l'image. La peinture se décolle.
- Cassure transversale de l'ambrotype.
- Ternissure sur les pourtours de l'image et le long de la cassure.
- Fissure et lacune dans la couche de plâtre du cadre.
- Papier de fermeture du paquet très acide.

1. Démontage.
2. Dépoussiérage des différents éléments au pinceau doux. Dépose du ruban de scellage original et du papier de fermeture de paquet.
3. Nettoyage du support en verre de l'ambrotype au mélange eau/éthanol (70%/30%).
4. Insertion de l'ambrotype dans un carton de conservation évidé.
5. Interposition d'une fenêtre en papier de conservation (Renaissance® 120 g/m²) entre l'ambrotype et le biseau.
6. Réalisation d'un fonds noir (papier de conservation Renaissance® 90 g/m² teinté à l'encre de Chine) placé entre le verre peint et le biseau.

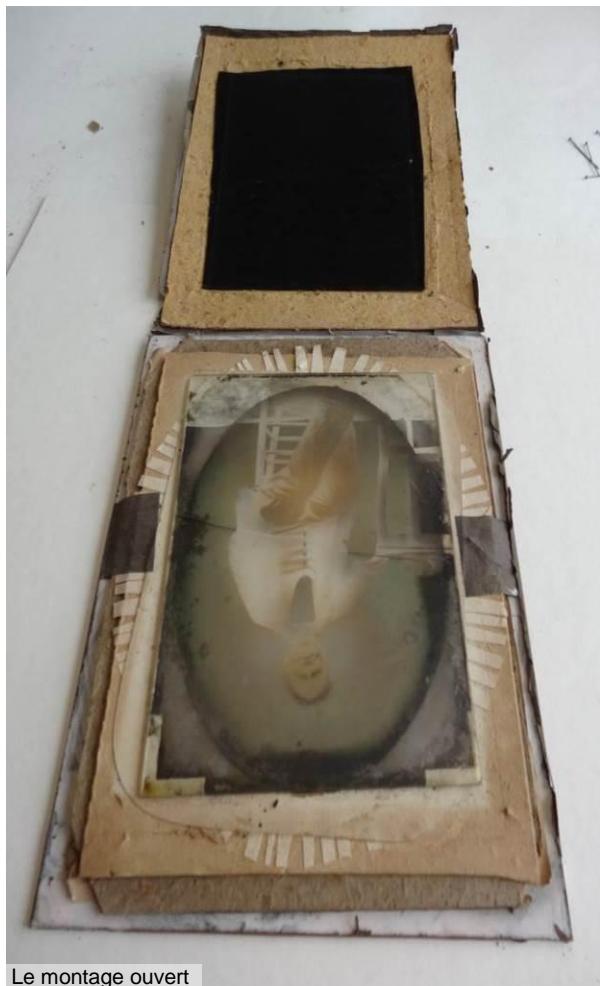
Le montage ouvert

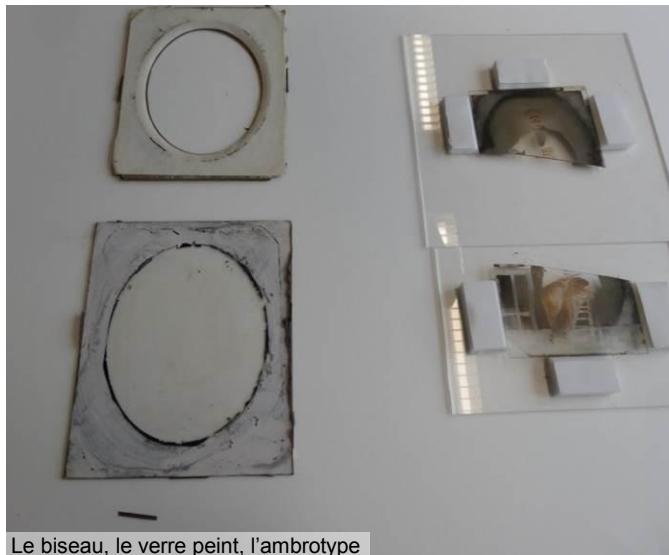
Le biseau, le verre peint, l'ambrotype
