Rapport de conservation-restauration

Date du rapport : 27 octobre 2023

Spécialité : Photographie et image numérique

Titre ou sujet : « Stigmomètre, vrais grandeur »

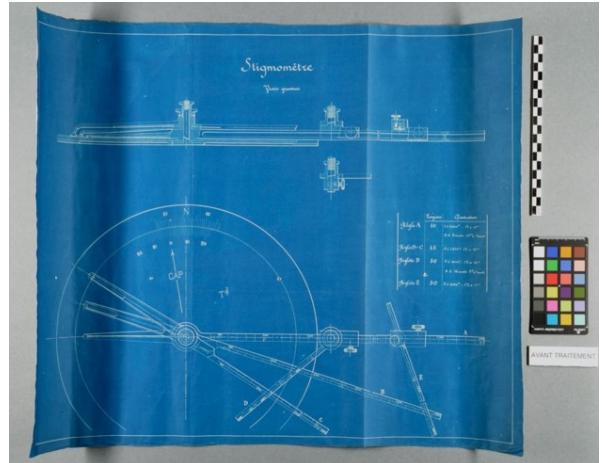
Le cyanotype est dans un état général moyen. Les altérations observées sont principalement dues à une mauvaise manipulation ou à un conditionnement inapproprié. Les altérations sont de nature mécanique.

- Empoussièvement global, et zone d'encrassement localisé sur le bord droit, non protégé par l'enroulement du cyanotype.
- Présence d'accrétions noir et rouge, qui a oxydé le papier de manière localisée.

- Tuilage marqué sur les extrémités, laissant penser que le tirage a été conservé roulé.
- 3 plis sur tout la hauteur (47cm) et 1 plis sur toute la largeur (57cm) : le tirage roulé a probablement été écrasé et froissé.
- 2 traces de plis dans les angles supérieurs et 2 plis cassés dans les angles inférieurs.
- Inscription en relief qui a écrasé la matière par la face ce qui a créé un enfoncement en relief

sur le verso et a laissé un aspect lustré sur le recto.

- Déformation sur les bords inférieurs et supérieurs du tirage : ceci montre que l'œuvre a reçus des chocs, lorsqu'elle a été roulée et/ou un conditionnement trop étroit qui a constraint les bords.
- Plusieurs perforations du cyanotype, qui suivent une ligne horizontale présente. Ces perforations alignées et suivant le même espacement sont présentes sur l'ensemble de la série (voir rapports de Ambre Chastel et Romane Demonet).
On remarque que les trous ont été fait par une élément pointu, du dos vers la face.
- Petite déchirure de 1cm côté droit centre de l'œuvre.

- Dépoussiérage du recto et verso, dans le but d'éliminer les sources d'altération chimique du support.
- Consolidation des altérations mécaniques afin d'éviter leur évolution vers des altérations.
- Remise à plat localisée des bords froissés.
- Humidification et mise à plat.

Consolidation des plis : humidification localisée pour remettre le support en forme, renfort par le verso à l'aide de papier japonais RK1 (8g/m2) et d'amidon de blé.

Mises à plat localisées des zones froissées : humidification localisée à l'aide d'un batonnnet de coton humidifié, encollage et « massage » des zones à remettre en forme avec un mélange de colle d'amidon et de Méthylcellulose (6%, dans l'eau). Cela permet d'humidifier la zone tout en la consolidant. Séchage sous poids.

Humidification et mise à plat : humidification sous membrane Gore-Tex et mise sous poids pendant 4 semaines.
