**RAPPORT DE CHANTIER-ÉCOLE DE LA FILIÈRE  
« ARTS DU FEU : MÉTAL / CÉRAMIQUE, VERRE ET ÉMAIL »**

Travail réalisé par des étudiants dans le cadre de leur formation de restaurateur du patrimoine.  
du 16 au 27 juin 2025 (2 semaines)

**Réflexions et interventions sur une paire de vases candélabres,  
« Musique » et « Lecture »**

« Conservation des œuvres d'art religieuses et civiles (COARC) » - Réserve d'Ivry-sur-Seine

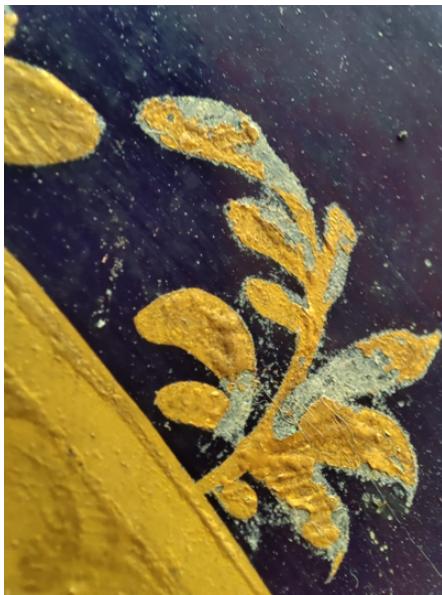
Au niveau de la dorure des médaillons des deux vases, on observe une matière blanchâtre mate et adhérente qui semble suivre le décor (Fig.14). Cela pourrait faire penser à une couche de préparation. Cependant, elle ne se retrouve pas partout (Fig. 15) et pour le vase Lecture uniquement, déborde parfois du décor (Fig. 15 et Fig. 58 à 60)

*Fig. 14 : Couche blanchâtre (sous dorure), soulèvements et lacunes dans la dorure, vase Musique, photo macro*

Une autre hypothèse serait la dégradation d'une couche préparatoire à la pose de la dorure dont l'altération pourrait générer des dépôts blanchâtres très localisés (Fig.14 et 58). Cependant, au vu de toutes nos observations, cette hypothèse, seule, ne permet pas d'expliquer pourquoi ces dépôts débordent largement de la forme du motif doré (Fig. 61), ou ne se trouvent parfois pas ( ou plus ?) dans les lacunes d'or (Fig.15) .

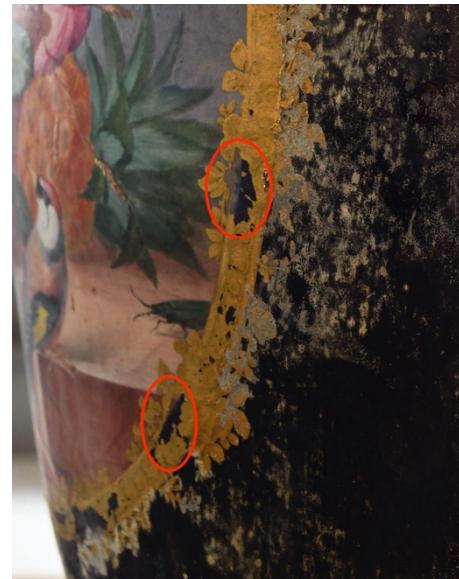
*Fig. 15, Détail d'écaillage de la dorure sur céramique, pas de matière blanche dans certaines lacunes (entourées en rouge), présence d'une altération blanchâtre à droite du motif doré, vase Lecture*

- Cette couche blanchâtre pourrait correspondre à une couche préparatoire à la pose de la dorure, bien qu'on ne la trouve pas partout sous la dorure (zones cerclées en rouge Fig. 15)
- Cette couche blanchâtre pourrait correspondre à une réaction chimique entre la dorure (posée avec ou sans sous couche préalable) avec la glaçure bleue (Fig. 48 et 49). Dans ce cas, elle ne devrait se trouver que sous le motif doré. Là, elle se trouve aussi en proche périphérie (émanations gazeuses plus larges lors de la cuisson ?)(Fig. 60).

- Cette couche blanchâtre pourrait être induite par l'altération de la couverte bleue à certains endroits, tous situés à l'extérieur des médaillons (Fig.15, 59, 61) ? Nous aborderons de nouveau ce point dans la partie constat d'état/ altération de la céramique

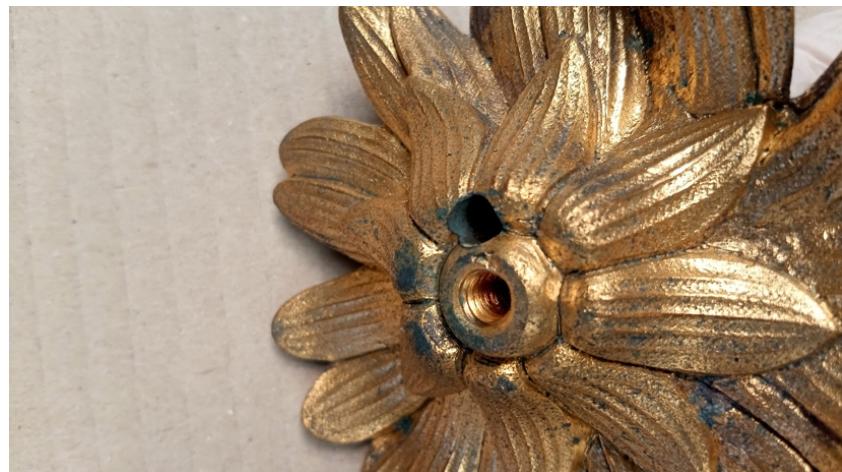
Nous observons que les trous servant à faire passer les fils électriques ont été percés après la dorure. En effet, l'intérieur des perforations présente une oxydation plus importante que le reste de la surface des pièces, ainsi qu'un bourrelet de matière à la sortie des trous de passage (*Fig. 23*). L'installation électrique est donc probablement ultérieure à la fabrication des vases.

*Fig. 23 : Trous de passage, vase Musique*

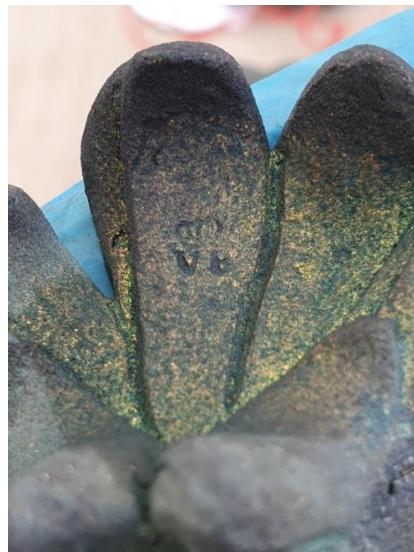
Nous n'avons, comme information au dossier d'œuvre, que les images et les dates de récolement de ces deux vases candélabres. Bien que le poinçon de la maison Paillard soit présent sur plusieurs des fleurs (*Fig. 28*), il semble que nous ayons affaire à un surmoulage d'un élément préexistant et répliqué en série car :

Le poinçon paraît « mou » (arrêtes imprécises et granuleuses), signe d'un surmoulage plutôt que d'une frappe après la fonte.

Ce poinçon apparaît exactement aux mêmes endroits et avec les mêmes « défauts », sur des fleurs identiques.

*Fig.28 : Poinçon sur une fleur métallique, vase Musique*

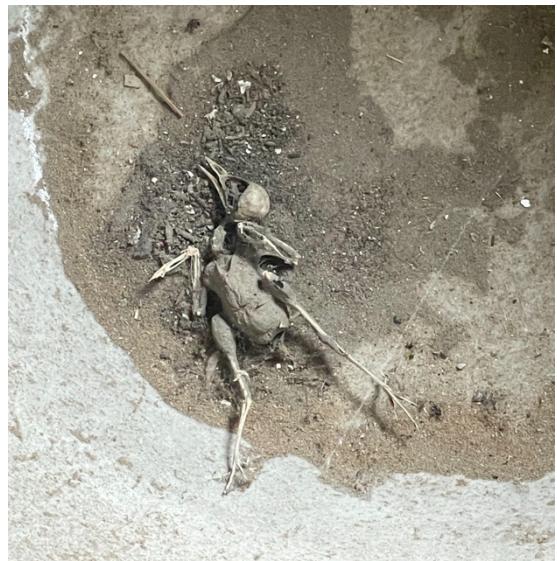
À cela s'ajoutent des fientes d'oiseaux (Fig. 40), témoignant d'une occupation animale ancienne ou actuelle de l'espace de conservation. Durant notre présence sur le site, aucune activité animale n'a été observée, seul un squelette d'oisillons (Fig. 41) a été retrouvé dans l'un des vases en céramique du corpus annexe. Par ailleurs, certaines altérations semblent également imputables à des manipulations anciennes ou non adaptées, susceptibles d'avoir fragilisé les surfaces ou accentué les dépôts observés.

Fig. 41 : Squelette d'oisillon mort dans une céramique annexe

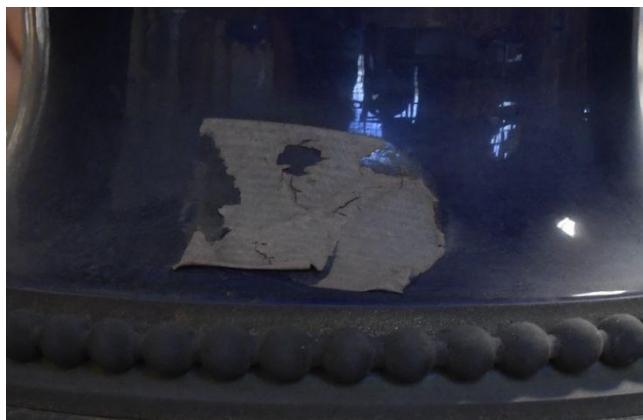
Nous trouvons aussi une étiquette collée sur la porcelaine de chaque objet, sur le col du vase Lecture et sur le pied du vase Musique. Elles sont en papier kraft et portent une mention non-déchiffrable (Fig.42-43).

Fig.42 : Étiquette après dépoussiérage - vase Lecture, col

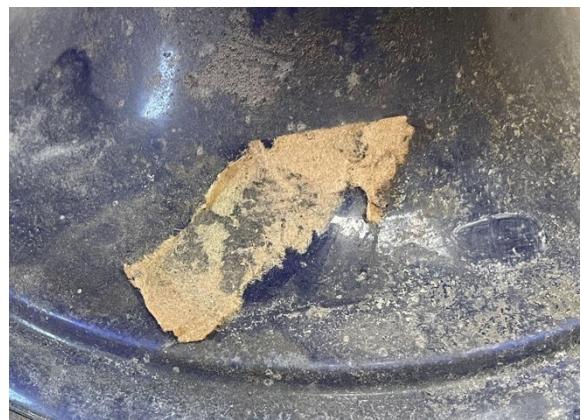
Fig.43 : Étiquette après dépoussiérage - vase Musique, pied

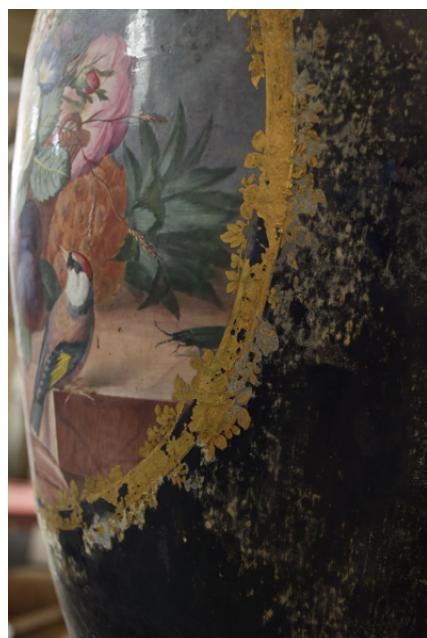
Nous notons, essentiellement sur la panse du vase Lecture, la présence ponctuelle et localisée de petites piqûres blanches visibles à l'œil nu dans la zone bleue du décor (Fig. 45). Nous notons aussi uniquement sur le vase Lecture une altération de la glaçure bleue beaucoup plus développée principalement sur la face A et B, à droite du médaillon central et de l'encadrement doré (Fig. 46-47), et aussi, plus discrètement, sur la partie gauche de la face A de ce même artéfact (Fig. 48). Ces altérations, semblent concentrées dans les zones bleu foncé les plus épaisses et n'apparaissent pas de façon évidente et systématique sur la totalité du volume de la panse.

Fig. 46 : Piqûres blanches à droite du bandeau doré, vase Lecture

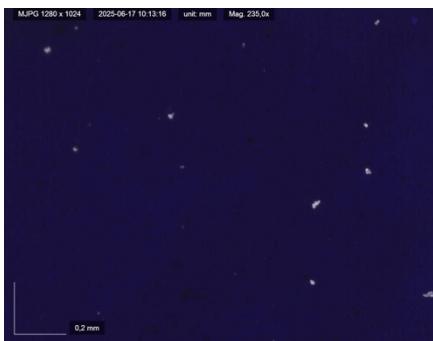
Les zones de la glaçure bleue (pied et col du vase Lecture et ensemble du vase Musique) ne présentent pas de piqûres à l'œil nu, cependant, l'observation sous Dino Lite® révèle aussi de toutes petites piqûres blanches (Fig. 48, 49 et 51).

Fig. 49 : Petites piqûres, col du vase Lecture face B, sous Dino Lite® x235

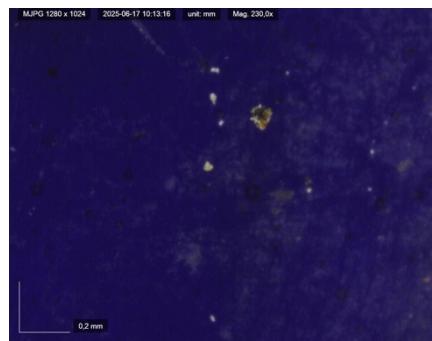
Fig. 50 : Petites piqûres, pied du vase Lecture face B, sous Dino Lite® x230

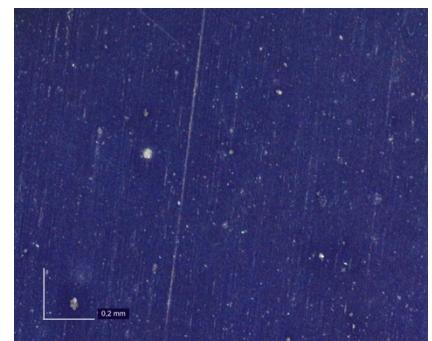
Il nous est difficile de concilier et d'interpréter toutes les observations faites tant du point de vue du processus de fabrication, que du processus d'altération (Cf. Fig 51). Plusieurs hypothèses pourraient être émises :

Fig. 51 : Petites piqûres, panse du vase Musique, sous Dino Lite® x230

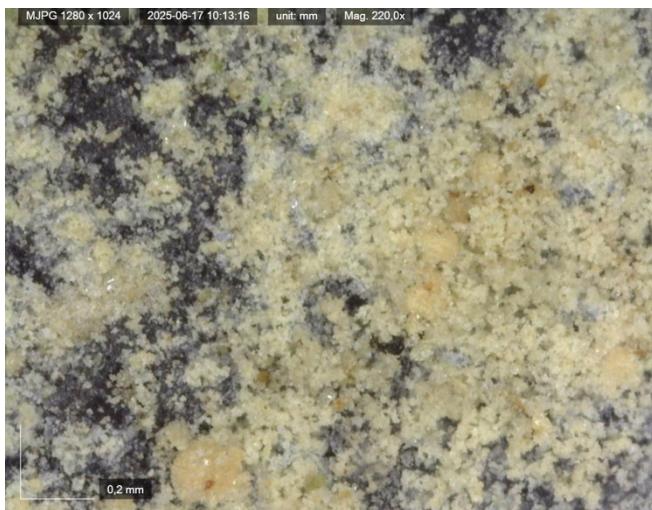
Avec une observation sous Dino Lite®, sur certaines piqûres blanches, nous observons un dépôt blanchâtre (beige) qui n'est pas sans rappeler celui que nous avons observé sous la dorure qui entoure le médaillon central de la face A du vase Lecture. Des tests de solubilité ont été effectués à l'eau déminéralisée. Ils ont permis de retirer le dépôt blanchâtre en surface laissant apparaître les piqûres blanches en dessous (Fig. 52 et 53).

Fig. 52 : Dépôt blanchâtre (beige), sur certaines piqûres de la glaçure bleue, avant nettoyage, vase Lecture face B, sous Dino Lite® x220

► Cette couverte bleue a vraisemblablement subi localement une altération chimique. Les causes exactes du phénomène observé ne nous sont pas connues. Le fait que le vase Musique et les deux autres parties du vase Lecture (pied et col), ne soient pas altérés de la même façon que l'élément de la panse du vase Lecture, nous permet de penser que le problème est localisé et non global. Cependant, les très petites piqûres observées à fort grossissement dans les zones qui ne semblent pas altérées, pourraient indiquer un début d'altération. Il pourrait être lié à un défaut de fabrication tel qu'une composition déficiente, une température de cuisson insuffisante, qui couplé à une humidité relative non contrôlée, aurait pu faciliter le développement de l'altération par piqûres. Nous avons aussi noté que le vase Lecture qui est le plus touché, était conservé devant un mur qui porte des traces d'humidité importantes, ce qui a pu aggraver cette dégradation (?).

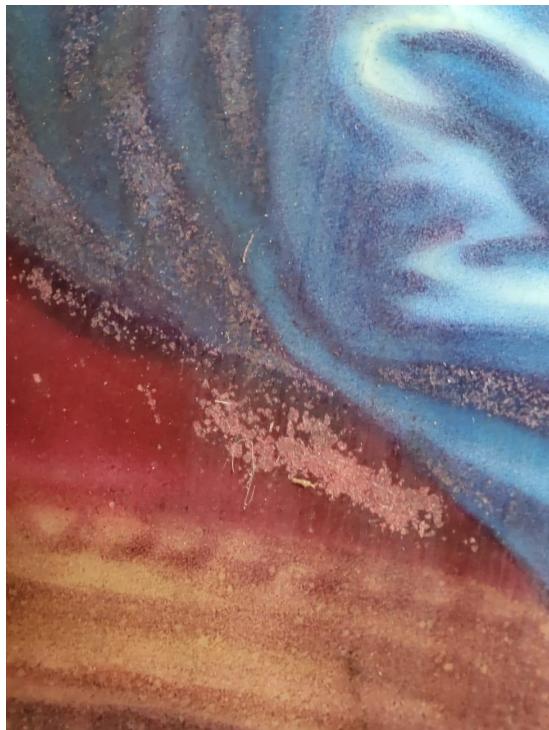
Un autre type d'altération est visible sur les quatre médaillons : l'aspect de surface de certaines couleurs, comme le pourpre, l'orange, le brun/bleu et le rouge (*Fig. 54 et 55*) apparaît mat, piqueté et plus clair que leur couleur initiale supposée ; la matière reste très adhérente au support. Elle n'est pas pulvérulente. Nous notons aussi que ces phénomènes concernent les polychromies d'une même tonalité, appliquées sur les épaisseurs les plus importantes. Des tests de solubilité au coton légèrement imbibé de solvant ont été effectués : à l'eau déminéralisée, à l'acétone et à l'éthanol. Ces tests n'ont pas entraîné de solubilisation particulière.

► Nous pensons que ces matités pourraient résulter d'un mode d'application en trop fortes épaisseurs. Il pourrait aussi avoir été amplifié par la conduite complexe des cuissons de petit feu successives (sur-cuisson). Aussi, au vu des altérations de la glaçure bleue et de la dorure, nous ne pouvons pas totalement exclure l'hypothèse d'une altération spécifique en lien avec la composition du corps de la céramique (?) .

*Fig. 54 : Piqûres en surface des couleurs rouge et bleue, Vase Lecture*

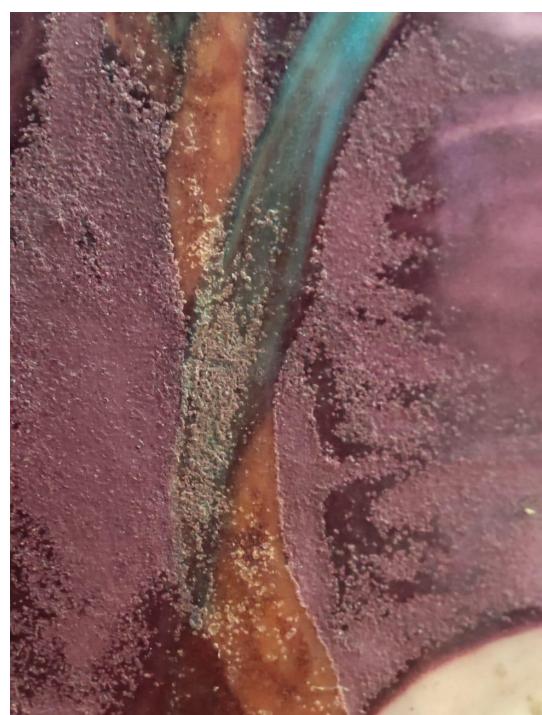
*Fig. 55 : Piqûres en surface des couleurs pourpre, orange. Au centre de l'image, les traits brun sombre, sur la couleur bleue présente un piquetage brun clair, Vase Lecture*

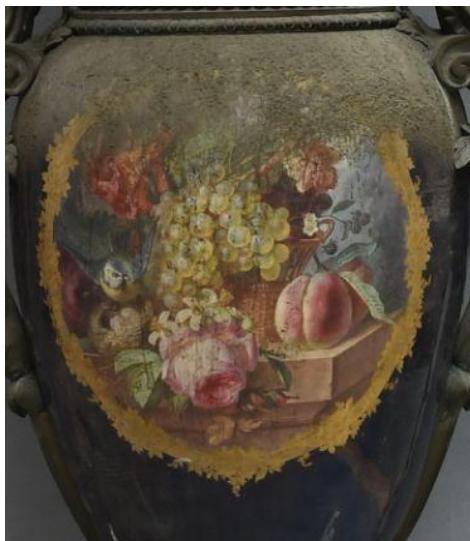
Comme évoqué dans la partie technologique, nous supposons qu'il s'agit d'or liquide cuit. Les bandeaux dorés présents sur la porcelaine, autour des scènes figurées, montrent des altérations localisées, plus ou moins conséquentes sur les deux objets. Les deux faces de chaque vase présentent un niveau d'altération similaire. Sur le vase *Musique*, la dorure présente de légers soulèvements, ponctuels et limités en surface et quelques lacunes (Fig. 56). En revanche, sur le vase *Lecture*, la dorure est affectée de manière beaucoup plus importante : les soulèvements sont beaucoup plus nombreux et conséquents (Fig. 57). On observe aussi des fissures et des pertes totales du revêtement doré.

Fig. 56 : Bandeaux dorés moins altérés,  
vase *Musique*, Face B

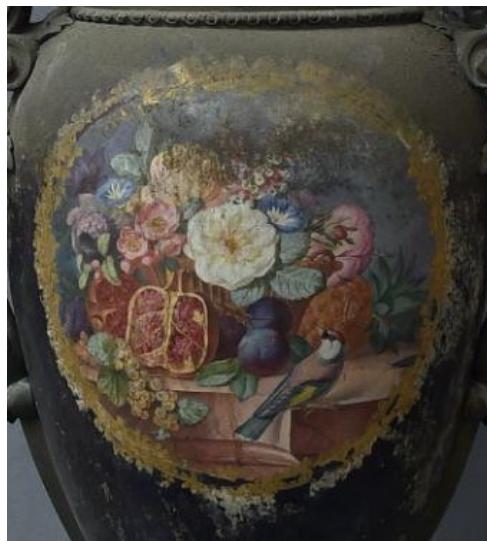
Fig. 57 : Bandeaux dorés très altérés, vase  
*Lecture*, Face B

► La dorure présente des défauts d'adhérence même dans les zones où aucun dépôt blanchâtre n'est présent. Ce phénomène pourrait avoir été provoqué par une mauvaise accroche sur la couverte bleue (compositions peu compatibles) et/ ou une cuisson de la dorure à trop faible température. De plus, les conditions climatiques (forte humidité, variations de température) peuvent provoquer et/ou amplifier ces soulèvements.

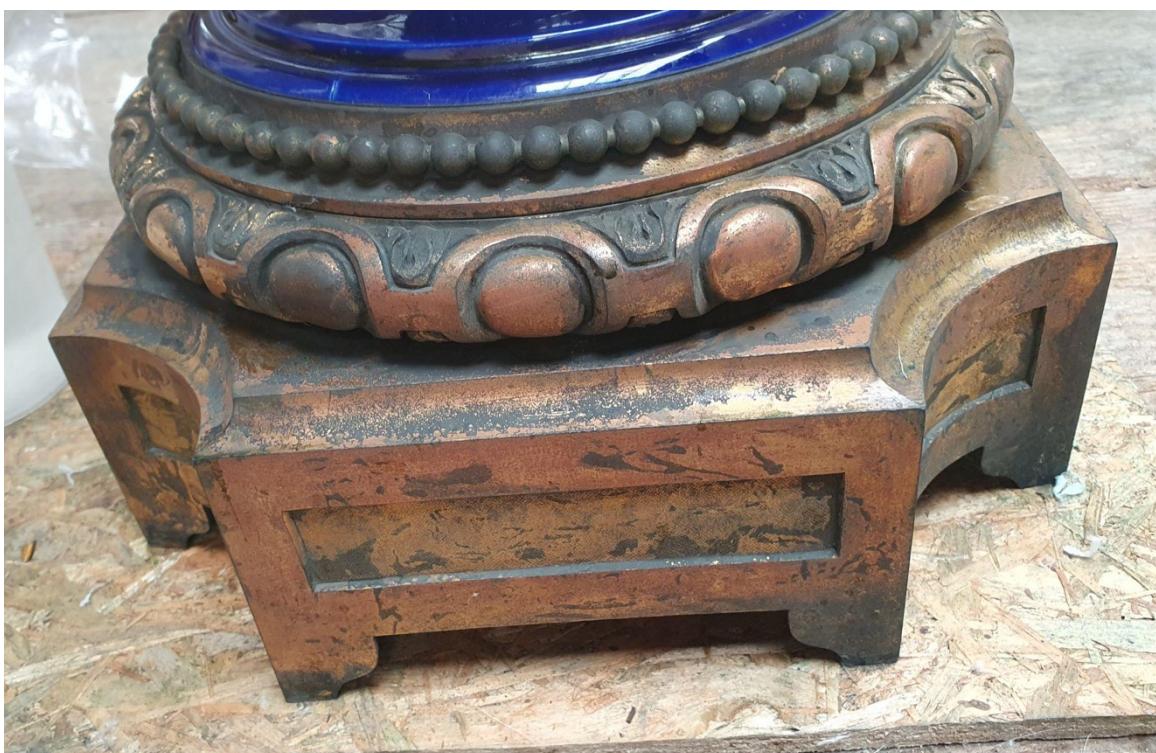
Cette hypothèse pourrait expliquer une altération localisée de la couche dorée, ainsi que la formation de zones mates ou légèrement oxydées. Par ailleurs, il a été constaté que certaines zones apparaissent plus "lessivées" que d'autres, notamment sur la terrasse du vase, où la surface présente un aspect plus terne et appauvri en dorure. Cette usure semble plus marquée sur une face que sur l'autre, possiblement en lien avec les conditions de stockage et de manipulation, ce qui donnent un indice sur la manière dont ces vases ont été exposés avant : la face orientée vers le mur aurait été plus exposée à l'humidité ambiante ou à d'éventuelles infiltrations d'eau, entraînant une abrasion puis un lessivage partiel des dorures et des couches picturales sous-jacentes. Cela mène alors à la formation de couches de corrosion particulières (plus ou moins fines, rouge ou noire selon l'épaisseur).

*Fig. 62 : Socle du candélabre pendant le nettoyage, vase Musique*

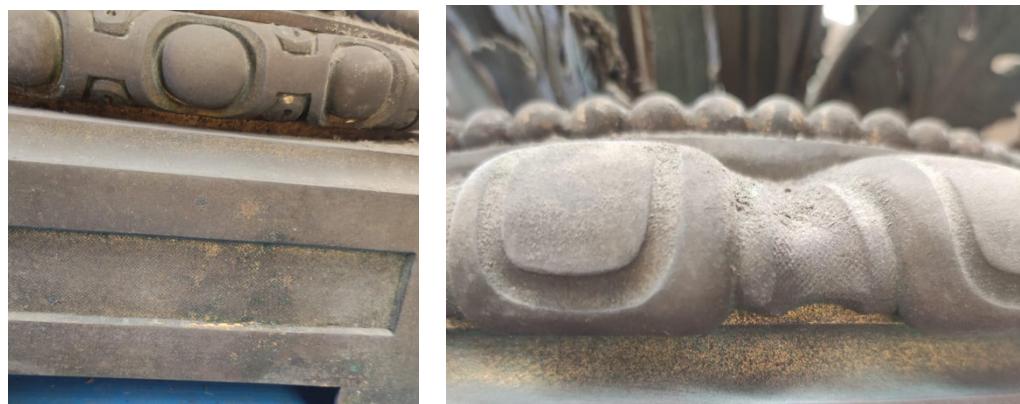
*Fig.65 : Ensemble N°1*

Leur faciès de corrosion particulier et très couvrant peut être dû à la présence du noyau de fonte qui altère la surface du métal par la migration des impuretés qu'il contient (surtout si l'humidité parvient à y accéder). Dans le cas d'une fabrication électrolytique, les porosités créées, et donc les impuretés intégrées à la maille métallique lors de la croissance galvanique du métal peuvent également expliquer ces états de corrosion particuliers (*Fig. 65, 66 et 67*).

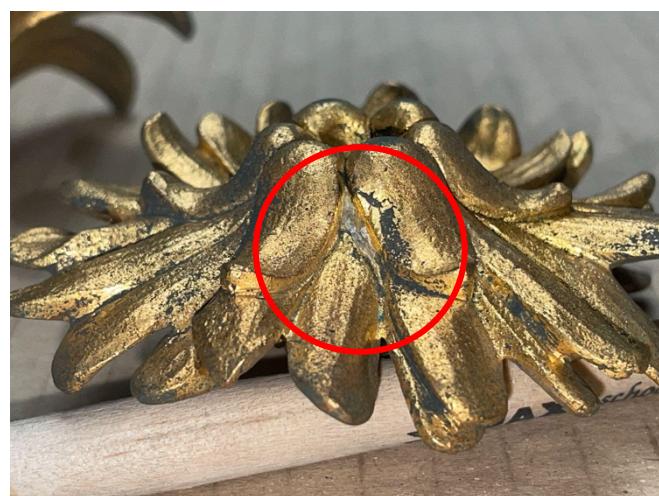
En dehors des dépôts divers (considérés comme de la poussière), nous avons pu observer quelques résidus de cire uniquement sur l'une des fleurs du vase Musique (Fig. 73).

Fig.73 : Trace de cire sur une fleur du vase Musique

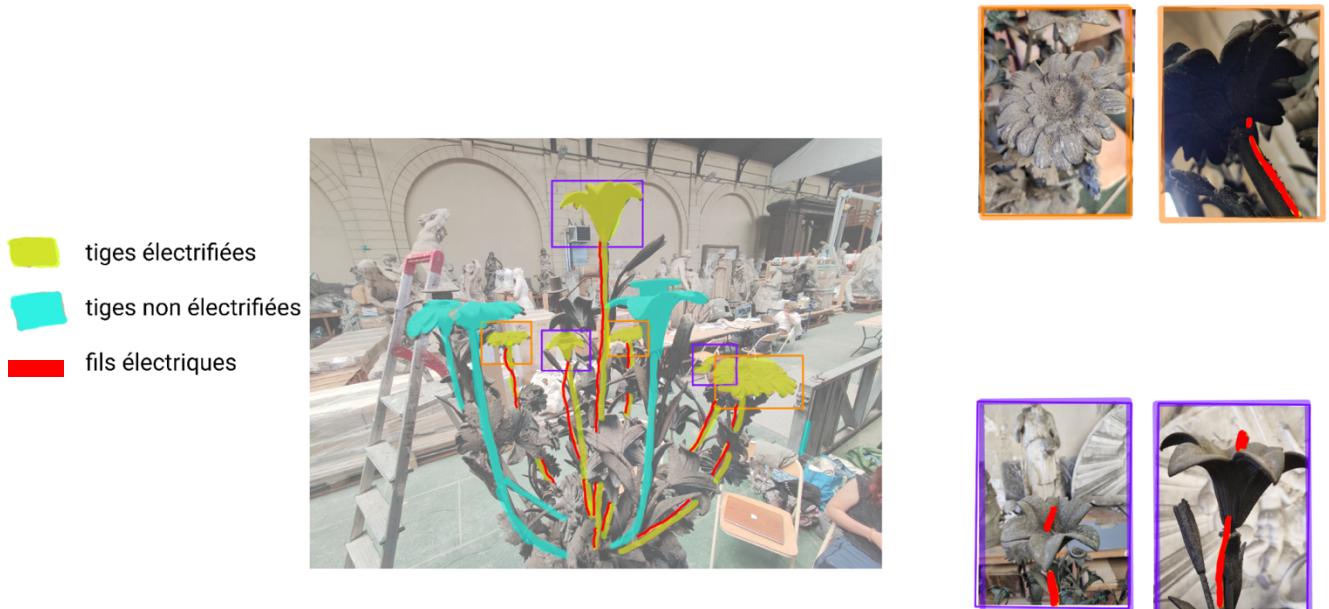
Sur chaque vase, la tige centrale, plus haute que les autres, ainsi que les 5 tiges latérales les plus basses, sont électrifiées (*Fig. 76*). Des fils électriques entourés de textile tressé doré passent par une perforation dans les fleurs au sommet des tiges, ils sont sectionnés aux extrémités (*Fig. 77*). Ils sont maintenus par des ligatures en textile doré aux branches (*Fig. 78*). Les fibres textiles sont altérées et se désolidarisent sous une très faible action mécanique. Les fils passent ensuite à travers la platine, pour aller à l'intérieur du vase, que nous n'avons pas pu observer. Les trois tiges intermédiaires ne sont pas électrifiées, et nous n'observons pas de perforations dans les fleurs sommitales, ce qui nous laisse penser qu'elles n'ont sûrement jamais été électrifiées. Elles possèdent toutefois les mêmes binets et bobèches que celles électrifiées. Nous remarquons que seules les fleurs de lys possèdent ces éléments, mais certains sont manquants. Sur le vase Musique, le binet et la bobèche de la tige centrale sont démontés et positionnés sur une autre tige. Nous avons relevé qu'il ne restait qu'un seul binet sur la tige A du vase Musique ainsi que sur celle du vase Lecture. Concernant les bobèches, elles sont toutes présentes sur le vase Musique, tandis que sur le vase Lecture : elles manquent sur les tiges A et G. Sur le vase Lecture, quelques supports sont manquants. En revanche, les marguerites ne possèdent pas de support à bougie, mais seulement une tige filetée en leur centre.

*Fig. 76 : Schéma d'électrification, Vase Musique*

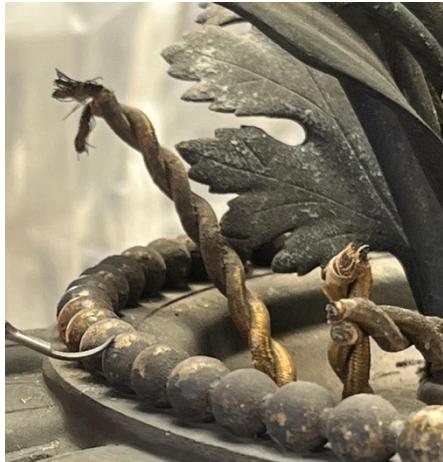
Fig.77 : Fils électriques sectionnés, Vase Musique

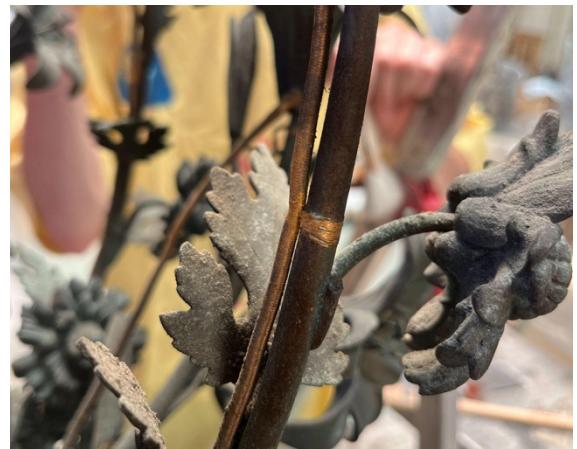
Fig.78 : Fils électriques recouverts de textile et ligature en textile, Vase Musique

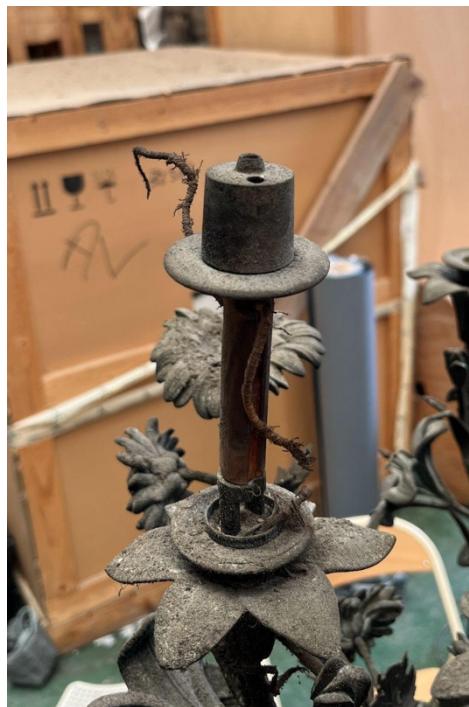
Nous ne retrouvons qu'un seul support d'ampoule (Fig. 79), sur le vase Musique : un élément qui se visse dans la bobèche, surmontée d'une tige en bois sur laquelle est fixé le culot qui permet de visser l'ampoule. Tous les éléments semblent dater de la même période, correspondant à une seule phase d'électrification.

Fig.79 : Support d'ampoule en bois et alliage cuivreux, Vase Musique

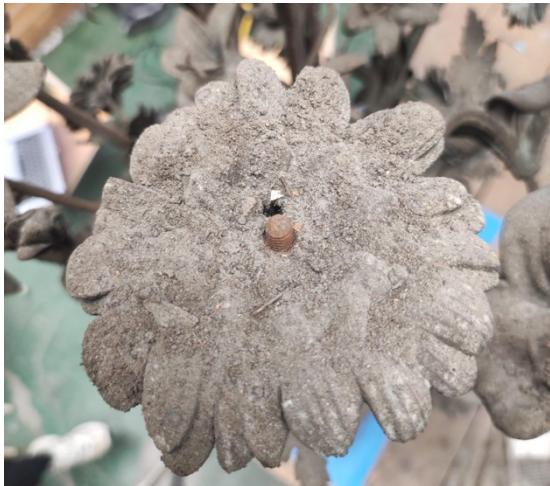
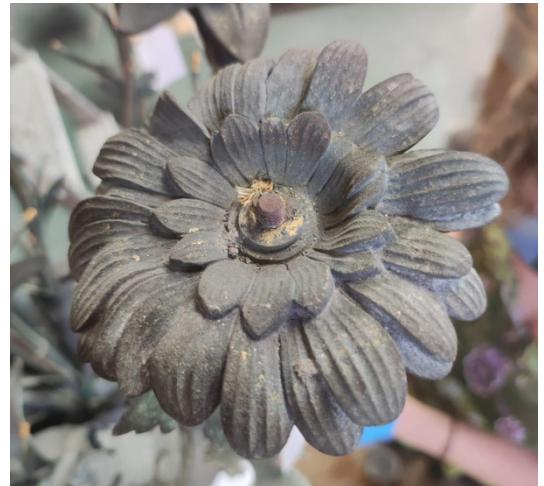
*Fig. 81 : Détail d'une des fleurs du vase musique avant dépoussiérage*

*Fig. 82 : Détail d'une des fleurs du vase musique après dépoussiérage*

Nous avons réalisé un dépoussiérage des parties métalliques des deux vases à l'aide de pinceau blaireau et putois, afin d'effectuer une action douce sur les parties métalliques. La poussière a été retirée à l'aide d'aspirateurs équipés de filtres HEPA afin d'éviter que celle-ci ne tombe sur la céramique.

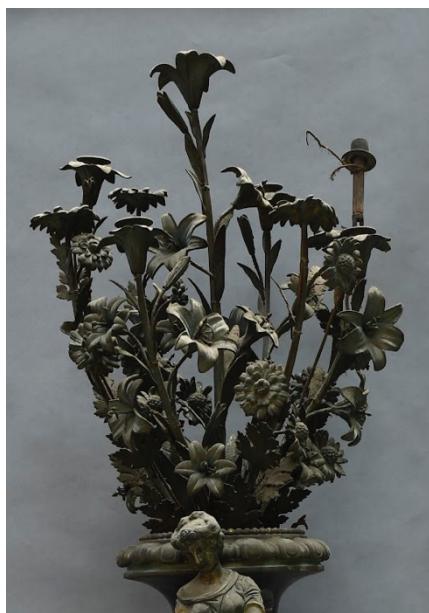
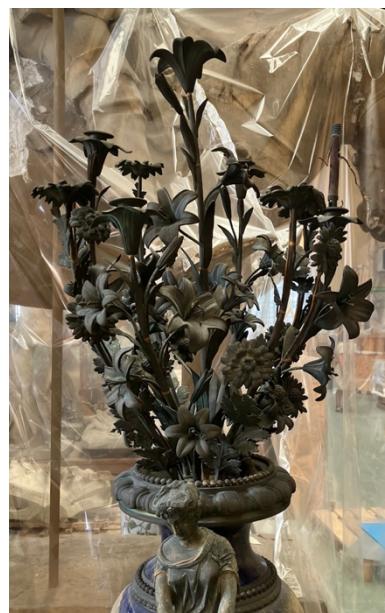
Fig. 83 : Avant dépoussiérage (vase Musique)

Fig. 84 : Après dépoussiérage (vase Musique)

Pendant l'étape de dépoussiérage, nous avons constaté que de la poussière tombait de tout même sur les parties saillantes de la panse de la céramique sur lesquelles se trouvaient les décors colorés. Or, ces décors montrent des pulvérolences, augmentant les risques d'encrassement de ces derniers. Une protection provisoire, faite à partir de Mélinex®, a donc été mise en place et fixée sur les parties bleues de la céramique à l'aide de ruban adhésif.

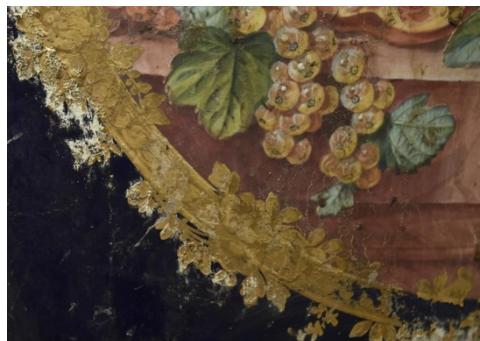
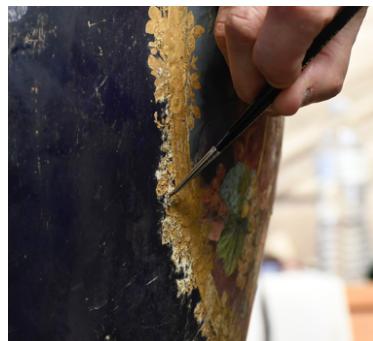
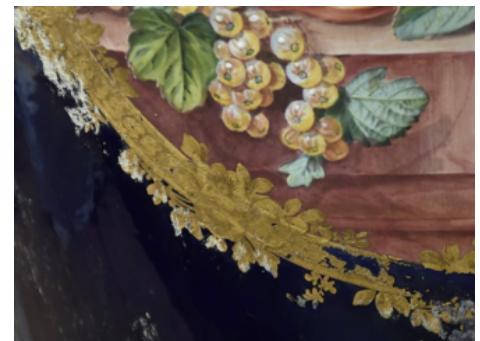
*Fig. 85 : Avant nettoyage et consolidation (vase Lecture)*

*Fig. 86 : Consolidation au pinceau en cours (vase Lecture)*

*Fig. 87 : Après consolidation et nettoyage (vase Lecture)*

Après avoir refixé certains éléments, nous sommes venues nettoyer la dorure à sec à l'aide d'un pinceau très doux afin d'enlever la poussière et la saleté. Nous avons ensuite utilisé des bâtonnets avec du coton humidifié d'eau déminéralisée pour finir le nettoyage.

Lorsque cela a été jugé nécessaire, après nettoyage, nous avons parfois renouvelé la consolidation avec le même adhésif.

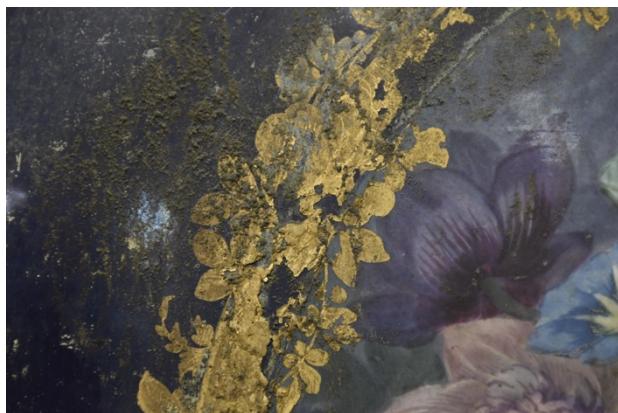
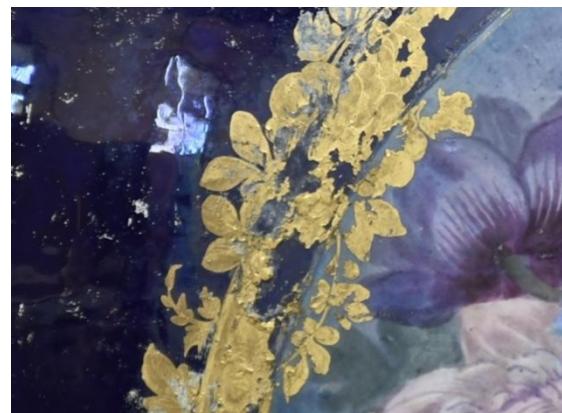
*Fig. 88 : Avant nettoyage (vase Lecture)*

*Fig. 89 : Après nettoyage (vase Lecture)*

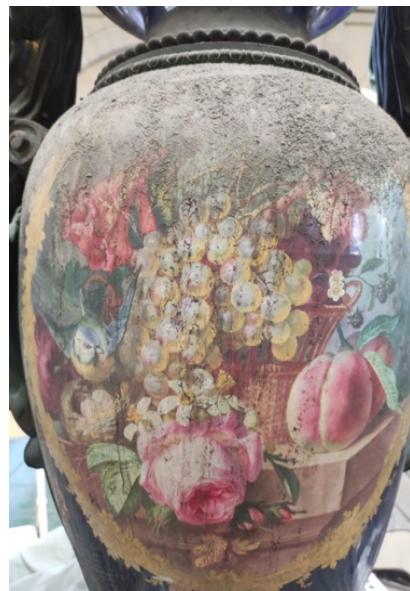
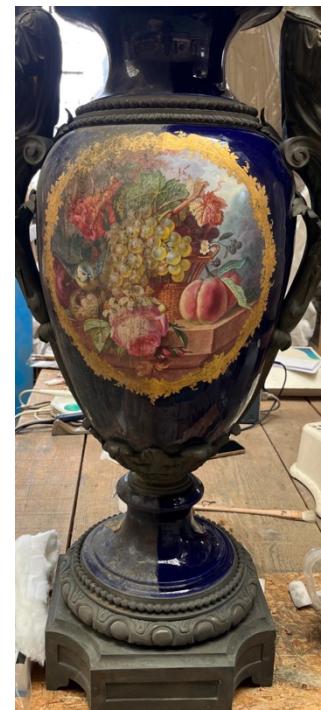
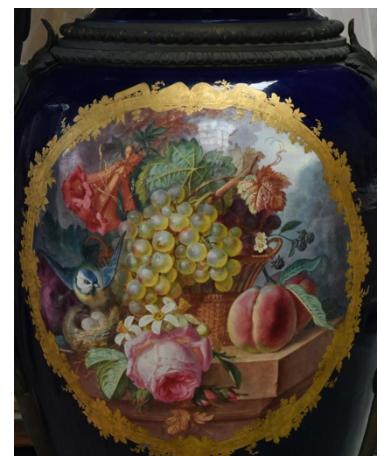
Fig. 90 : Avant nettoyage  
(Vase Musique)

Fig. 91 : Avant nettoyage (à droite),  
après nettoyage à l'éponge mélamine  
et à l'eau déminéralisée (à gauche)  
(Vase Musique)

Fig. 92 : Après nettoyage  
(Vase Musique)

En ce qui concerne le décor peint de petit feu, nous avons également effectué un nettoyage à l'éponge mélamine imbibée d'eau déminéralisée, en prenant soin de bien absorber l'eau en surplus. Le nettoyage s'est fait avec plus d'attention en tapotant la surface, car certaines parties étaient légèrement piquetées. Nous n'avons cependant pas engagé de consolidation sur les couleurs de petit feu car nous ne constatons pas de soulèvements ou de pulvérulence.

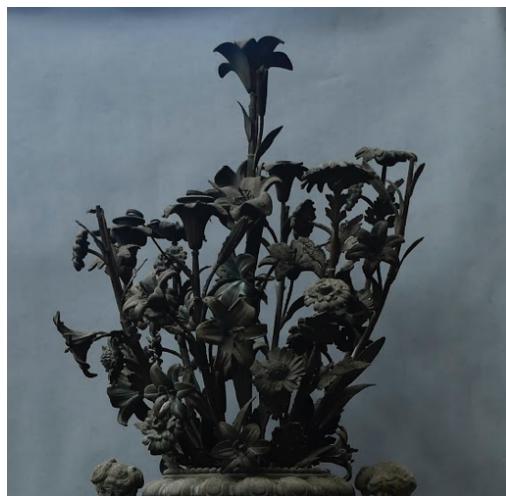
Fig. 93 : Avant démontage (vase Lecture)

Le démontage partiel des éléments mobiles (fleurs) présents sur les tiges végétales a été possible, car ceux-ci étaient simplement vissés. Nous avons effectué une dénomination par étiquetage pour chacun des éléments démontés afin de simplifier le remontage après intervention.

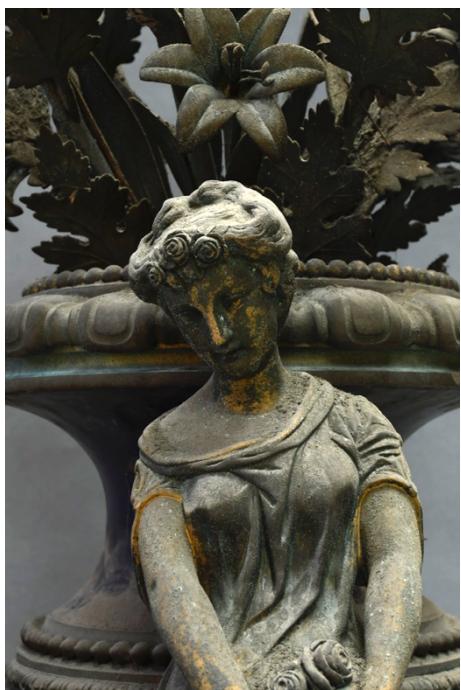
Fig. 97 : Avant traitement, vase Musique

La difficulté résidait dans la distinction compliquée entre la dorure par rapport à l'aspect doré de l'alliage cuivreux sous-jacent. Il s'agissait de dégager un maximum de corrosion, sans aller au-delà de la surface d'origine, correspondant à la surface de la dorure. Seulement cette dernière n'était plus présente partout. En effet, aux endroits où la dorure n'existe plus, la couche de corrosion qui s'étendait principalement par-dessus cette dernière, s'étendait également juste au-dessus du métal, nous devions alors faire preuve d'une vigilance toute particulière afin de ne pas atteindre le métal sous-jacent.

Fig. 98 : Après traitement par compresses de TAC à 5 % dans de l'eau déminéralisée + rinçage, vase Musique

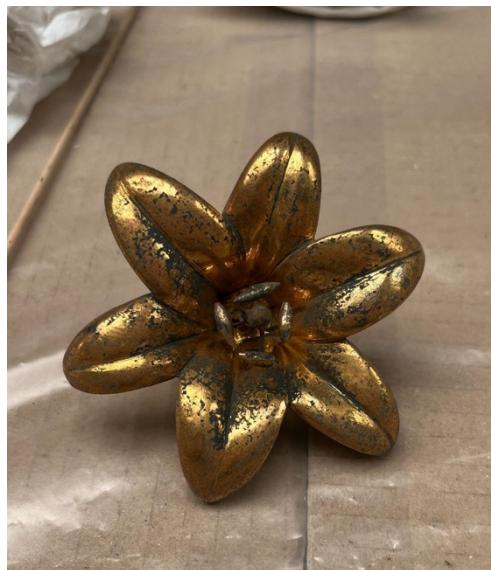
Fig. 100 : Après nettoyage au bain de TAC à 5 % dans de l'eau déminéralisée + rinçage, vase Musique

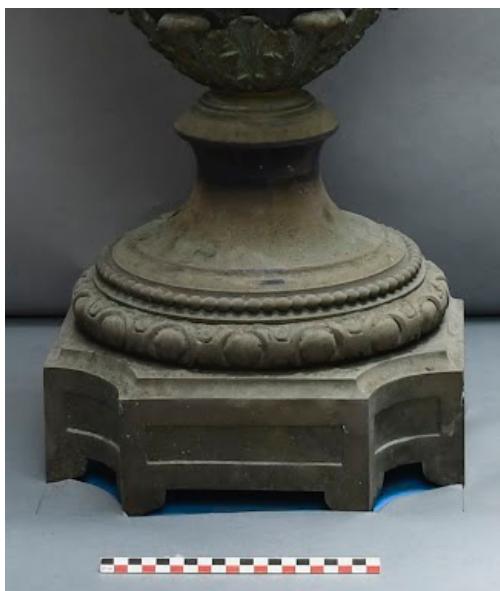
Fig. 101 : Avant nettoyage, vase Musique

Ensuite, les éléments métalliques que sont le socle, le cerclage inférieur, et les deux cerclages supérieurs comprenant deux filets perlés et une frise lobée, présentaient une corrosion plus persistante par endroit. Ils ont donc reçu un nettoyage supplémentaire par action mécanique : au stylo à ultrasons (Cavitron®) et au scalpel pour les parties les plus persistantes.

Fig. 102 : Après nettoyage au Cavitron, vase Musique

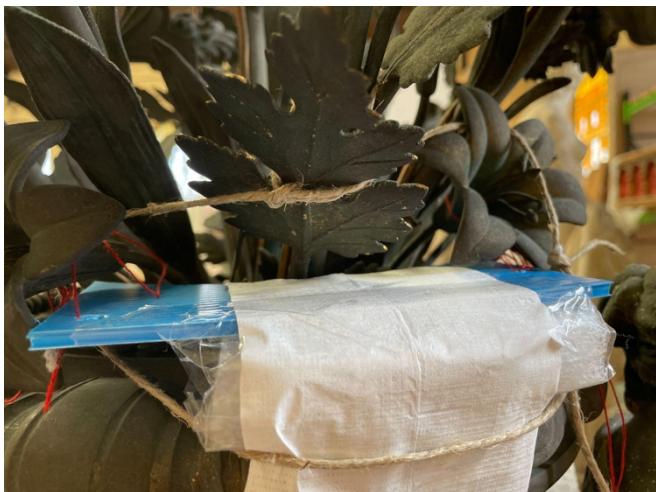
Fig. 108 : Mise en place du système de pose pour la feuille tombée, vase Lecture

Lors du constat d'état, certains éléments métalliques du bouquet du vase *Lecture* présentaient des signes de fragilité (fissures), sans avoir pu être relevés à ce moment-là. Au cours du démontage des fleurs, une feuille de la tige H s'est détachée, en raison du faible contact qui la liait encore à sa base. Cette chute a permis d'observer que trois autres feuilles étaient également sur le point de se détacher. Un traitement d'urgence de collage et de consolidation a donc été mis en œuvre (*Fig. 106*).

Dans un premier temps, nous avons protégé le vase en porcelaine afin de prévenir tout risque de chocs si une nouvelle fragmentation métallique avait eu lieu (*Fig. 107*). Un socle de séparation a été fabriqué à l'aide de la mousse, du scotch, du Tyvek®, une plaque PE et de la ficelle, afin de limiter la chute de la feuille et d'assurer la stabilité de l'ensemble lors du collage. (*Fig. 108*)

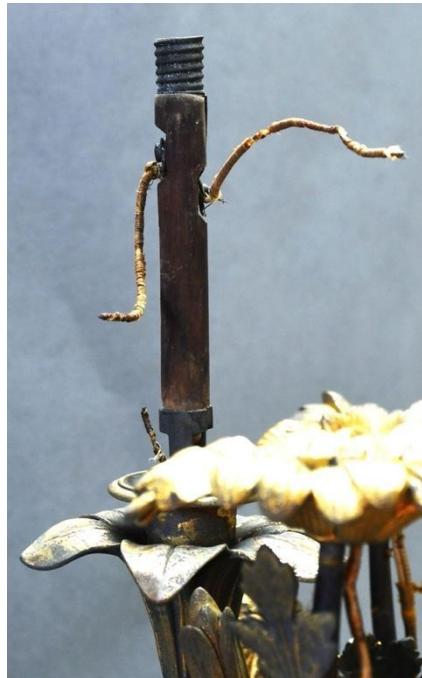
*Fig. 115 : Rallonge de douille, Vase Musique*

Enfin, dans l'optique d'une ré-électrification, il faudrait retrouver des éléments ressemblant le plus possible aux éléments d'origine. Une rallonge de douille est conservée (*Fig. 115*), sa longueur (qui s'insère dans le fourreau) mesure environ 14 cm, or les dimensions de fourreaux standards sont de 12 cm. Afin que le haut de cette rallonge ne soit pas visible, il faudrait donc des fourreaux de plus grande dimension, ce qui risque d'augmenter le prix du devis. Sinon, une restitution avec des rallonges, et par conséquent des fourreaux, de taille standard peut être envisagée afin de réduire ce coût. Ce serait donc un point à discuter avec les personnes chargées de la conservation de l'œuvre, afin de déterminer si des fourreaux sur mesure devraient être réalisés ou non.

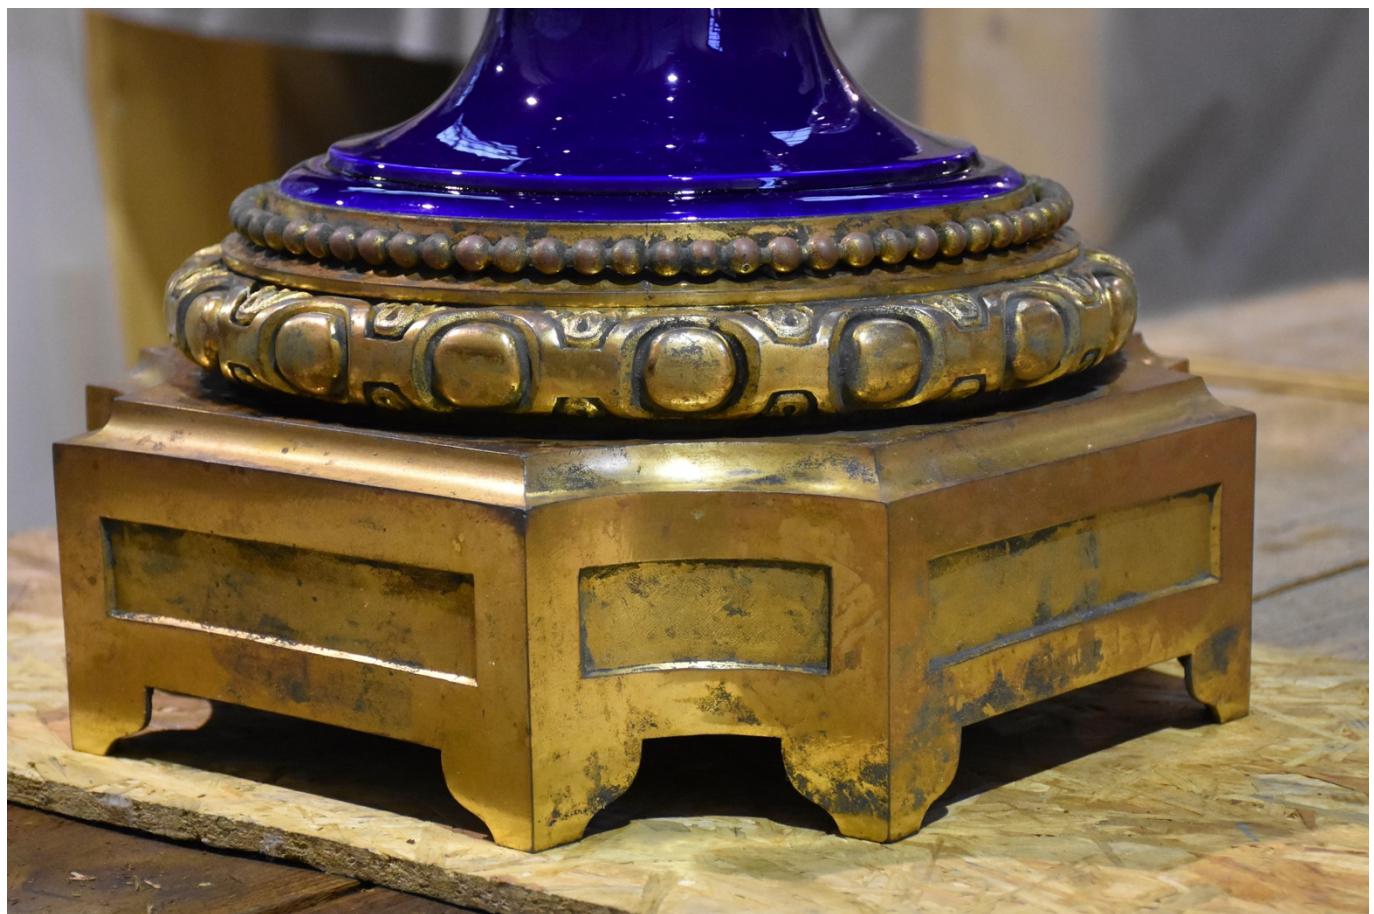
*Fig IV : Socle après reprise du nettoyage.*

*On note que des traces subsistent malgré de nombreux passages de complexants.*

Le vase musique a été déplacé à côté du vase lecture avant de continuer le protocole de traitement établi lors du chantier initial. Soit l'application de compresses de TAC à 5 % dans l'eau déminéralisée pendant environ 10 min avant un rinçage à l'eau déminéralisée de 20 min au moins. Toutes les zones métalliques ont ainsi pu être reprises et nous avons pu atteindre dans la majorité des cas la surface originelle souhaitée : la dorure ou à défaut la couche rouge de cuprite (Cu<sub>2</sub>O). Des zones noires subsistent mais n'ont pas pu être traitées par manque d'accessibilité ou de temps.

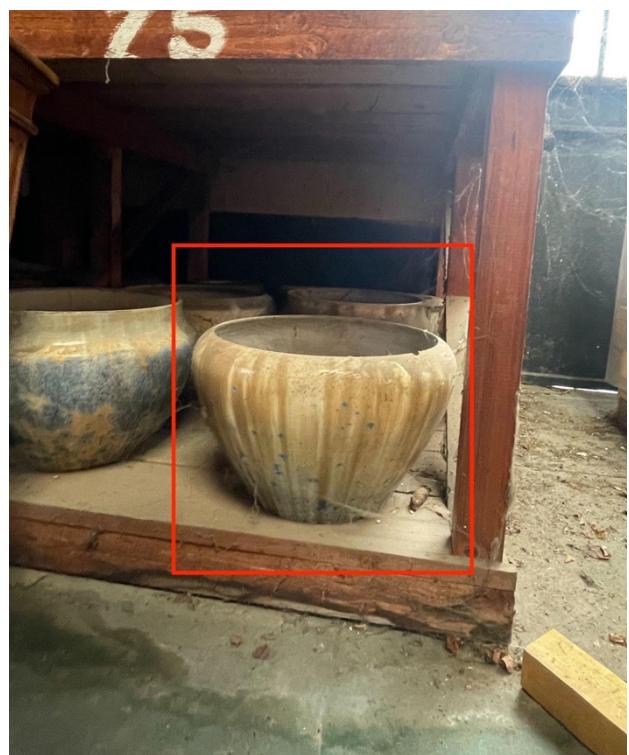
*Fig. 117 : Vase C\_1900\_6 avant traitement (encadré en rouge)*

Le vase présentait un empoussièvement et un encrassement très important du fait de la forte présence de poussière dans les réserves de la COARC et de l'absence de protection du vase contre ce phénomène (*Fig. 119*). Il présentait également une fissure traversante mais non déplacée d'une dizaine de centimètres et quelques éclats (*Fig. 120*). Nous avons jugé que ces deux types d'altérations ne mettaient pas en péril la conservation globale de l'objet sur le court terme. Une étiquette en papier de couleur marron était collée sur la lèvre (*Fig. 121*). Aucune inscription n'était lisible.

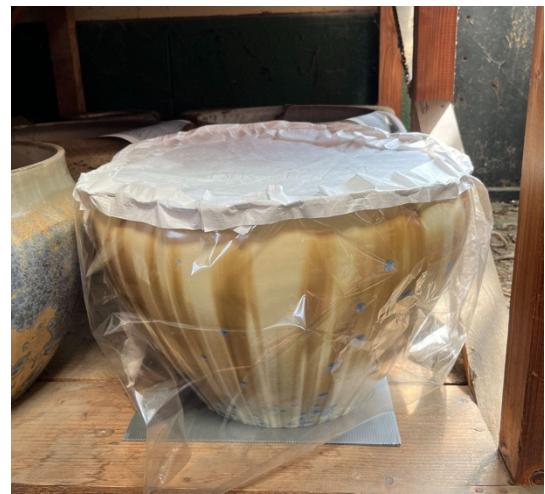
*Fig. 129 : Vase sur son plateau de glisse, sous sa housse de protection, replacé sur son étagère d'origine*

Nous avons conçu une housse de protection tubulaire et adaptée aux dimensions du vase en reprenant le même procédé que pour les vases candélabres. Ses pans sont en Mylar® tandis que le disque de la face supérieure et les jointures sont en Tyvek®. Le numéro d'inventaire de l'œuvre a été inscrit au feutre noir sur la partie sommitale de la housse (*Fig. 128*) pour permettre une identification rapide du vase. Nous avons dépoussiéré la zone sous le podium où était conservé le vase puis nous l'avons replacé à cet endroit avec sa housse de protection. Un plateau de glisse en polypropylène cannelé (*Fig. 129*) a été placé sous l'objet afin de faciliter son déplacement sans solliciter la fissure.
