## Rapport d'intervention

Cazes fils, *Combat d'Achille et d'Hector (ou Énée et Turnus ?, l'Énéide - Livre XII)*, 1776, L : 54 x l : 63,5, huile sur toile, Paris, Mobilier national

Septembre 2024

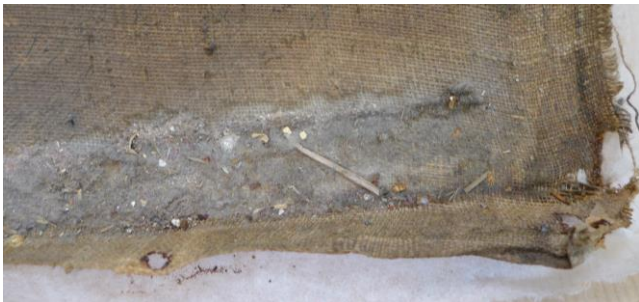
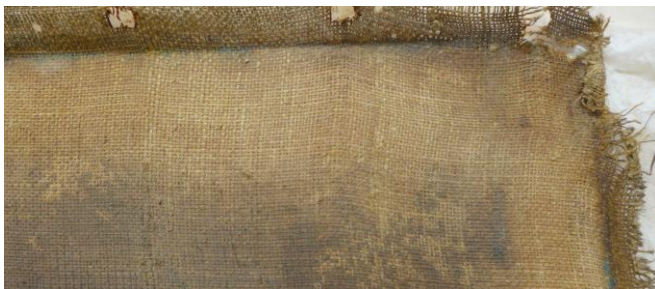
| | <p>L'ancienne infestation a aussi touché la toile qui porte la marque d'un trou d'envol.</p> <p>Empoussièrement important, amas de poussières en partie basse, entre la toile et le montant inférieur.</p> | <br><br> | |

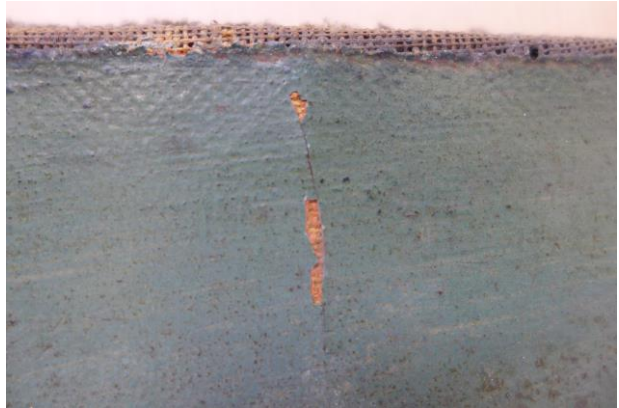
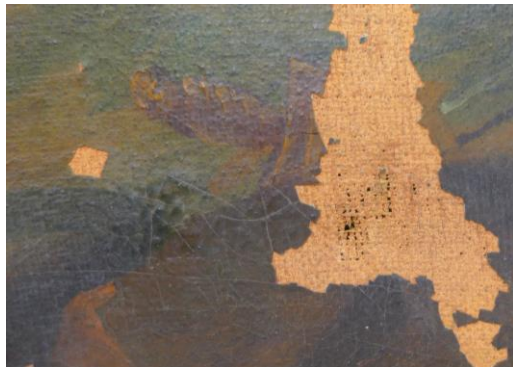
Lacune centrale, partie basse

Problème de cohésion de la préparation. Après un test à la salive, on voit que la préparation est poreuse et pulvérulente.

Afin de la consolider en vue des futures interventions, nous l'avons consolidé. Nous avons appliqué au pinceau de la colle d'esturgeon à 3 % dans les lacunes de la couche picturale, là où la préparation était visible.

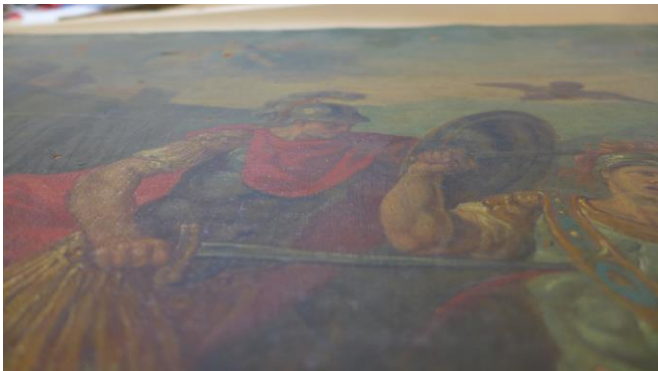
| | <p>Jaunissement, mais surtout encrassement très prononcé qui nuit la lecture des couleurs de la couche picturale.</p> | |

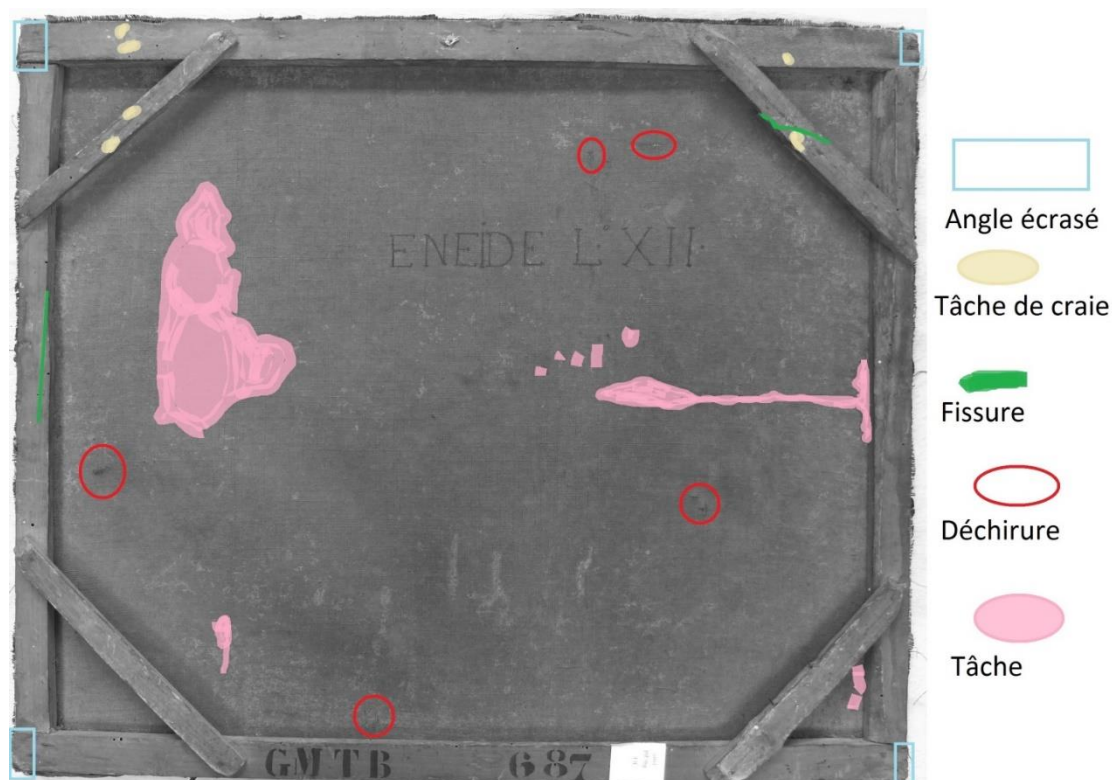
Relevé du revers :

| Toile | <p>Plusieurs chocs par la face ont entraînés des percements ayant conduits à des déchirures (voir relevé).</p> <p>On dénombre 5 déchirures, toutes issues de chocs.</p> <p>Les bords sont particulièrement fragiles. Bien que la toile soit souple, elle ne reste pas moins fragile, oxydée avec une tendance à la rupture.</p> | <p>Exemple de déchirures en partie centrale à senestre et à dextre.</p> |

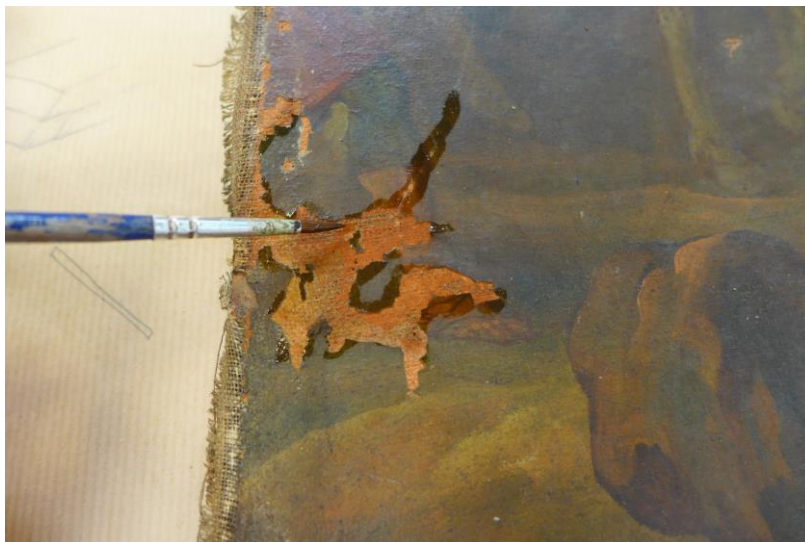
Rappelons que la préparation souffre d'une décohésion.

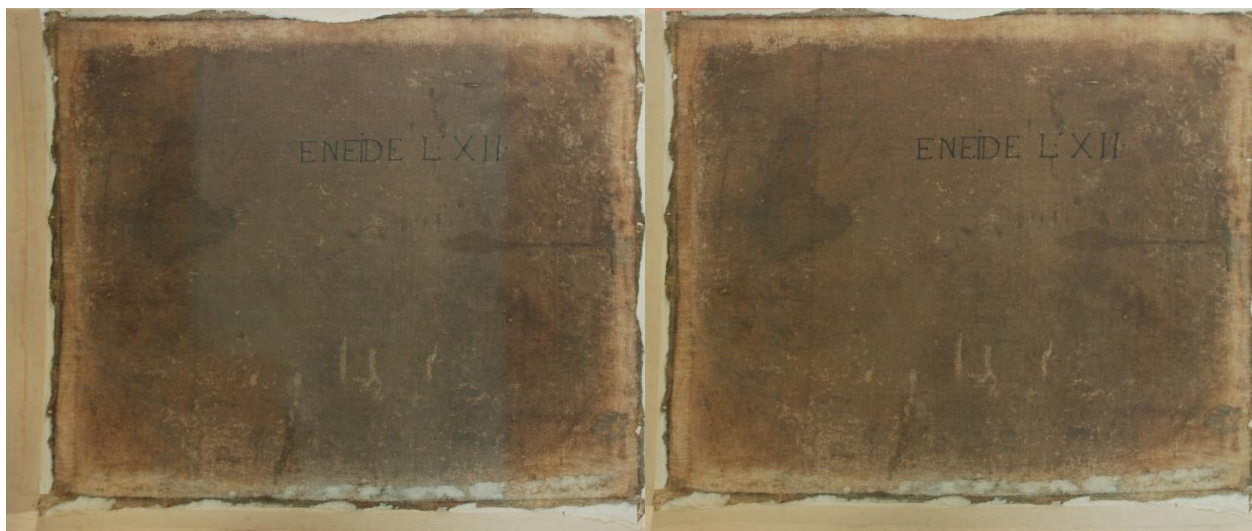
*Revers pendant et après décrassage à la gommyx®*

Malgré la nette amélioration visuelle après décrassage, les résultats du décrassage à la gomme étaient peu concluants compte tenu du niveau d'encrassement de la toile. C'est pourquoi nous avons pris la décision de procéder à un nettoyage aqueux dans un deuxième temps.

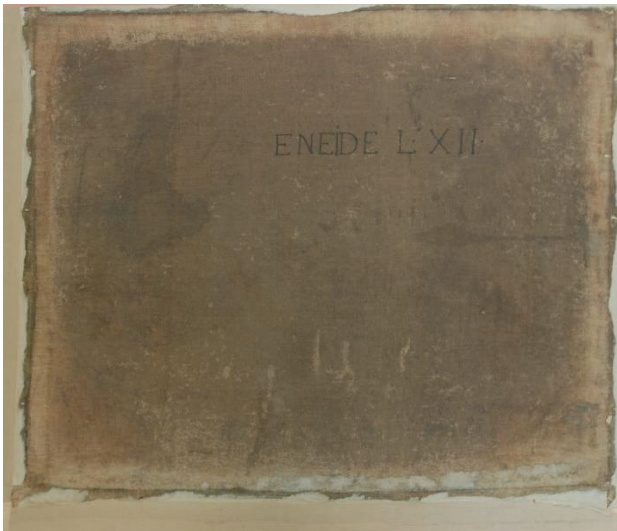
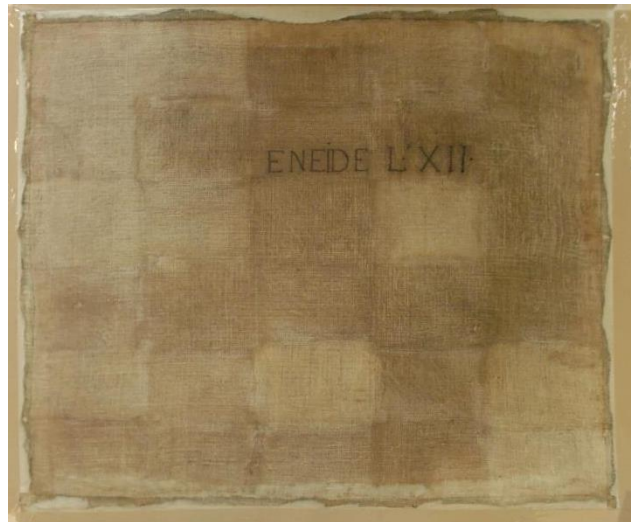
Le résultat final s'est avéré satisfaisant bien que le niveau de nettoyage ne soit pas homogène car deux personnes différentes sont intervenues.

- Application au pinceau d'une couche de Tylose sur une surface carrée prédéfinie
- Attente de 10mn environ pour laisser agir
- Usage d'une spatule ou d'un scalpel à lame émoussée pour retirer la Tylose et la crasse emprisonnée dans celle-ci
- Utilisation d'une éponge microporeuse humide pour retirer le surplus
- Usage d'un pinceau à poils durs (type spalter/poils de porcs) humide, par frottement, pour faire mousser la surface et retirer les restes de Tylose et de crasse

- Rinçage à l'éponge
- Absorption avec essuie-tout et mise sous poids

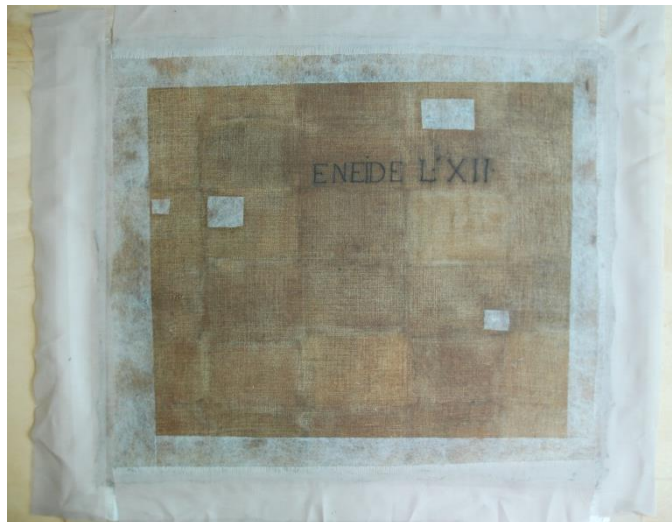
Le choix d'une toile synthétique s'est fait dans une optique de meilleure conservation de l'œuvre. En effet, le polyester est très peu réactif aux variations hygrométriques, contrairement au lin qui aurait imposé son comportement à l'œuvre. Ainsi, le tableau est soumis à des contraintes minimum.

- Dans un deuxième temps, des bandes de 10 cm de demi-toile polyester ont été thermocollées à la Beva®.

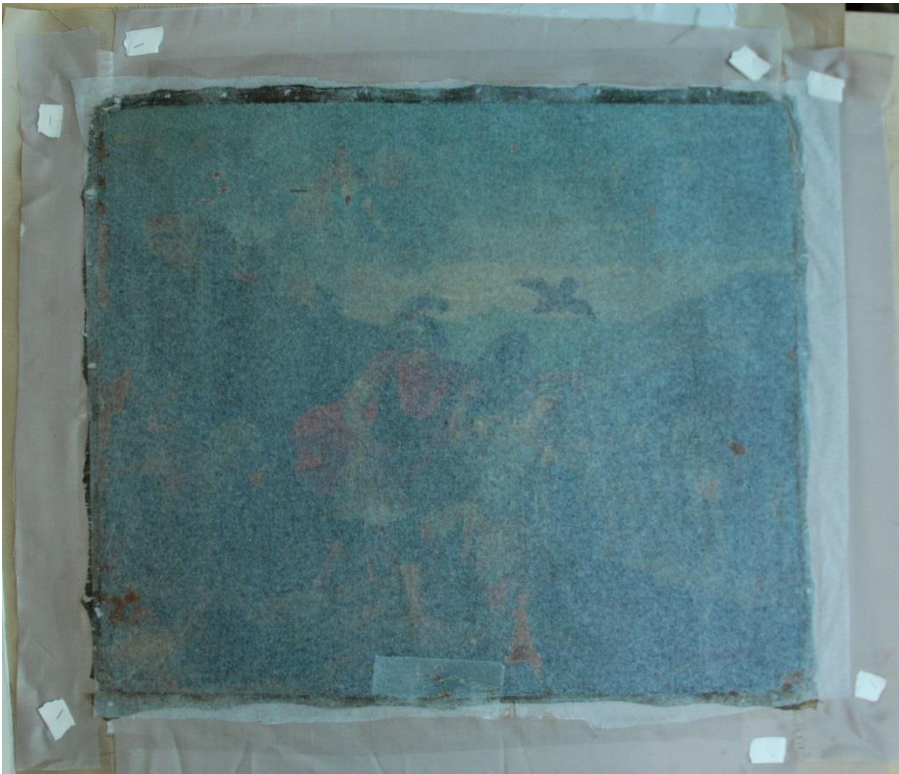
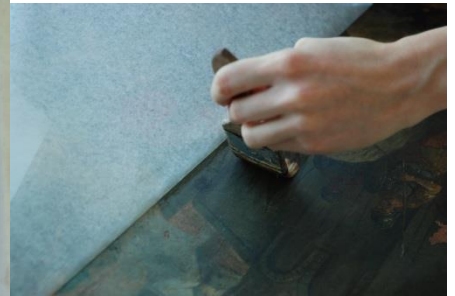
Nos intervention d'imprégnation de colle d'esturgeon – localement dans les lacunes et intégralement par le revers – n'ont pas permis de contrer suffisamment la décohésion de la préparation. Nous procéderons donc à une intervention plus poussé, à savoir une imprégnation par le revers de résine.

Nous commençons par appliquer un nouveau papier de chanvre sur la couche picturale, à la colle d'esturgeon tiède afin de favoriser la pénétration de la colle dans les craquelures.

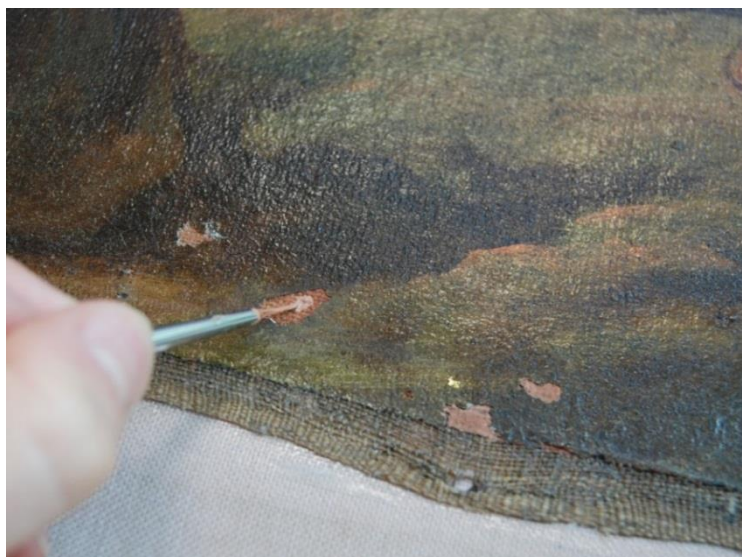
Malgré l'imprégnation de résine, les bords de lacunes de couche picturales restent des zones fragiles.

Afin d'éviter tout accident lors de la remise en tension, les lacunes sont comblées avec un mastic teinté à la couleur de la préparation. Il est dilué dans de l'eau et on y ajoute du Plextol® B500 pour le rendre moins hydrophile et plus plastique. Avec ce mastic, les limites de lacunes sont comme soudées.

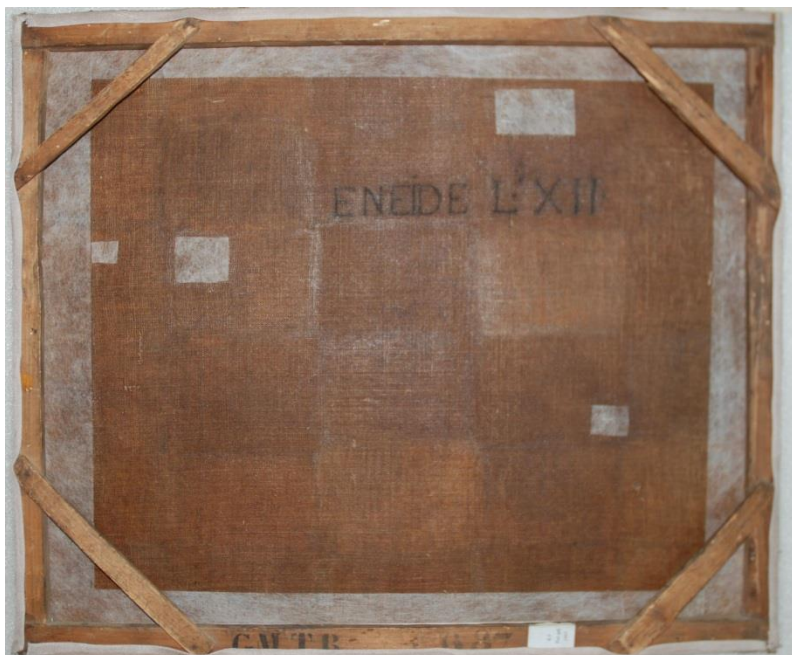
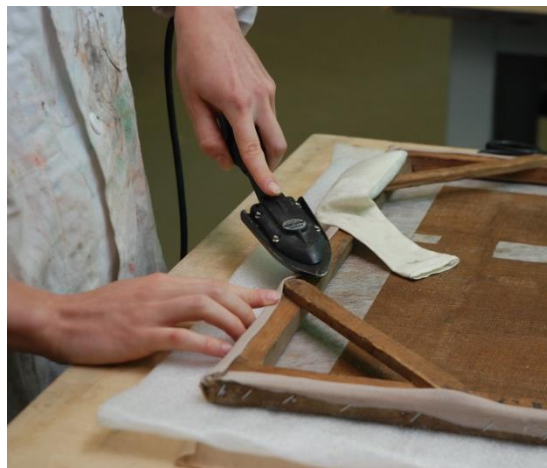
Lors de la remise en tension, malgré que fait que certaines zones fragiles aient été protégé par du papier de chanvre, de nouveaux soulèvements se sont produits. D'autres papiers de protections ont été posés le temps de terminer la remise en tension.

Les retours sur champs ont été repliés et collé avec du scotch double face de conservation et non agrafés afin d'éviter toute vibration.

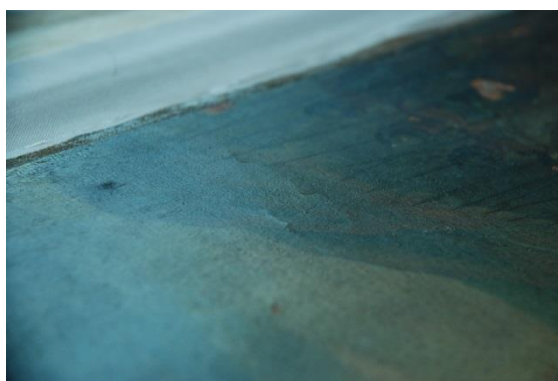
Les deux imprégnations au Plexisol n'ayant pas suffi pour rendre sa cohésion à la préparation, il était nécessaire de refixer par la face la couche picturale au niveau des zones de soulèvement. Ci-dessous, des photographies illustrent ces soulèvements récents.

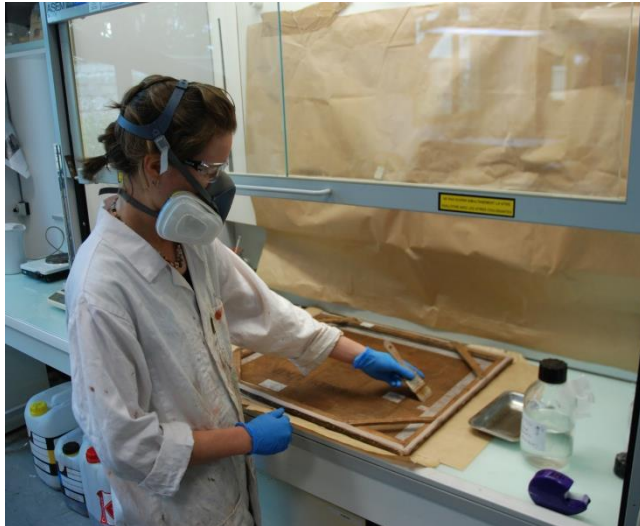
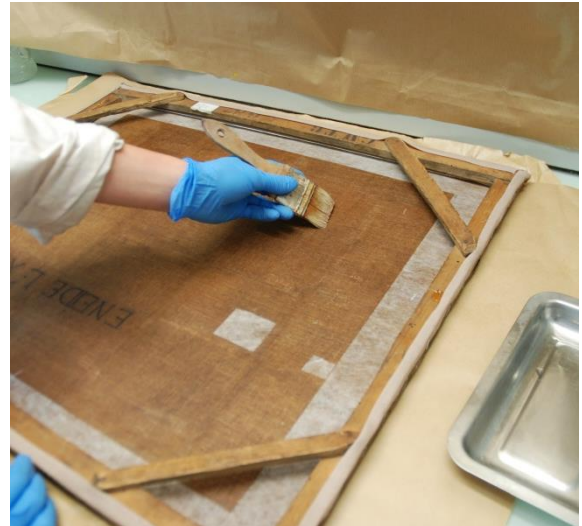
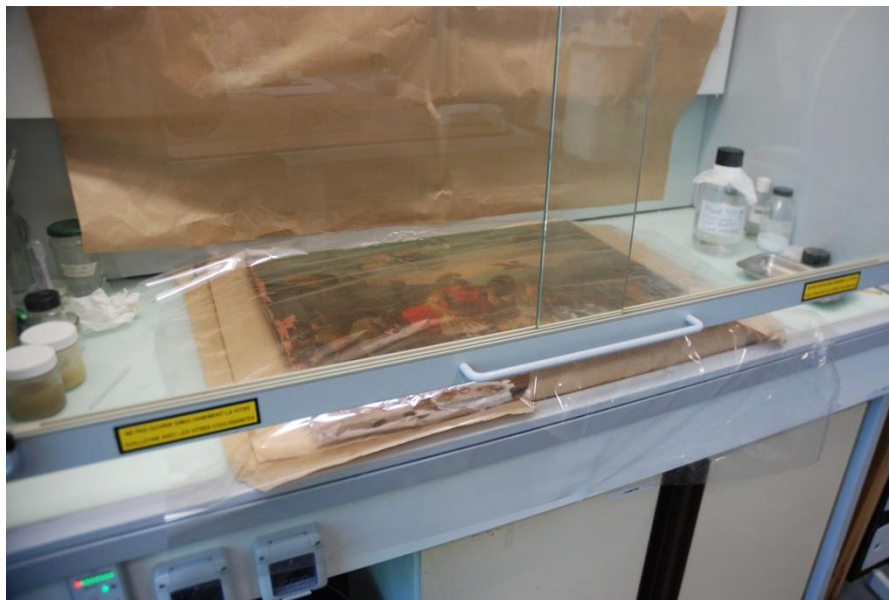
La peinture ne supporte ni solvants polaire, ni eau. Suite à plusieurs tests, aucune résine n'a donné un résultat satisfaisant.

Nous avons décidé de réimprégner localement par le revers sur les zones de soulèvements accessibles. La résine utilisée reste la même : le Plexisol® P550 à 5% dans le White Spirit et le Shellsol® A.

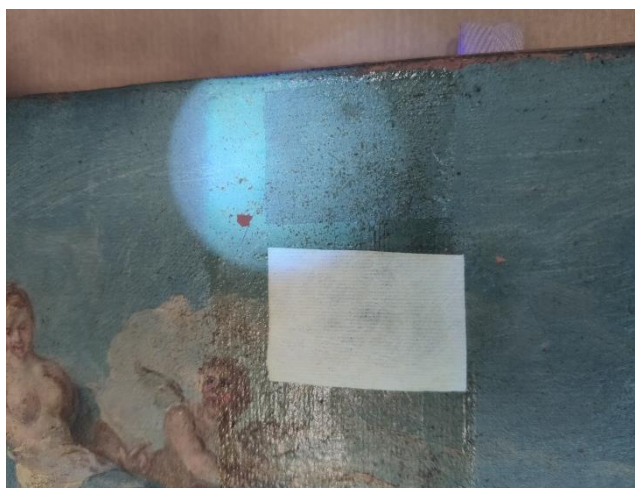
*Test de la compresse Evolon® imbibée du mélange IE 5 Fd 68. Observation de son effet sous lampe UV.*

Les tests de nettoyage ont été réalisés en suivant la méthode dite de Cremonesi. Le mélange **IE 5 Fd 68 (50% Isooctane / 40% Ethanol)** a été reconnu comme la solution la plus efficace en étant le moins polaire possible. Le nettoyage s'est effectué au coton tige et aidé par lampe UV.

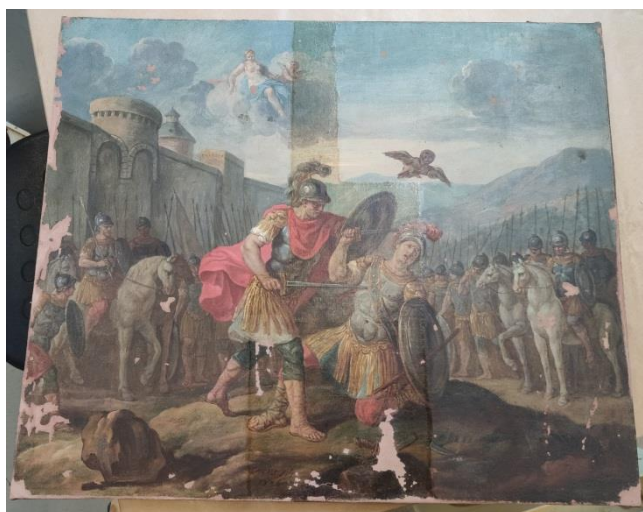
Après le nettoyage, nous avons remarqué des irrégularités de brillance sur le motif de la forteresse en arrière-plan. Un autre vernis, plus ancien, était réparti de manière irrégulière et ne se retirait pas avec notre mélange de solvant. Nous avons tenté de l'amincir au maximum à l'éthanol mais nous ne l'avons pas intégralement retiré, afin de ne pas abîmer la couche colorée.

*Œuvre en cours de nettoyage*

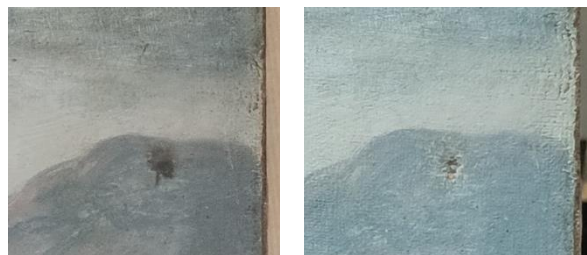
*Détail d'un repeint noir-violet avant et après intervention*

Le nettoyage a révélé des repeints noirs-violet qui ont pu être ramolli à l'**éthanol** et retirés au **scalpel**. Nous avons finalisé le nettoyage en retirant les dépôts restant avec un scalpel.

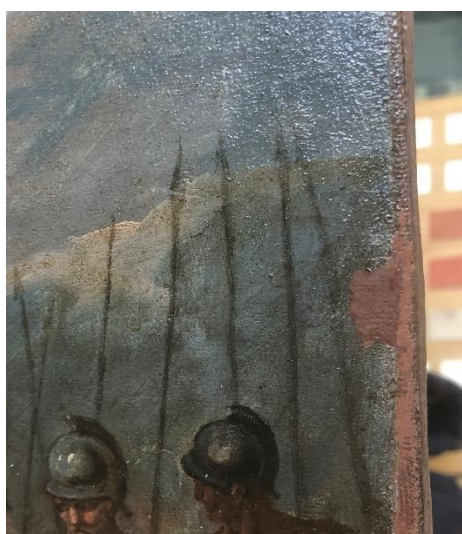
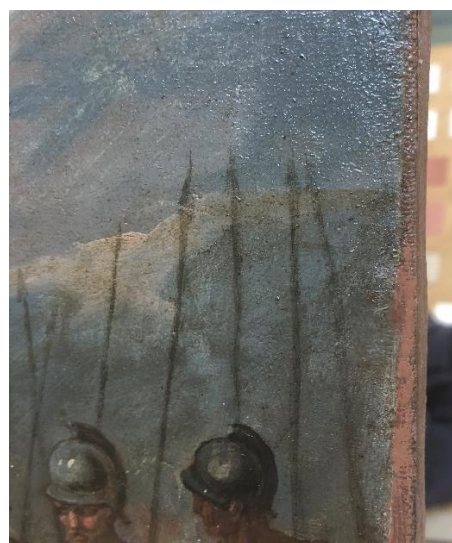
*Lacune avant et après réintégration picturale*

Les nombreuses lacunes, mais aussi les dépôts parasites (crasse dans des creux de matière, dépôts en volume), ont été retouché de manière illusionniste. Les couleurs Gamblin® et du Laropal® A81 ont été utilisés. Ce travail à été initié par ... et terminé par Arthur Viala en Septembre 2024.

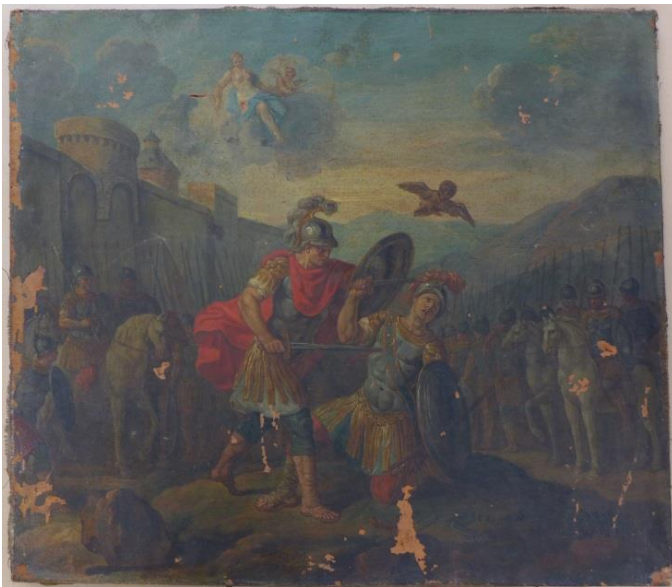
*Etat avant traitement*
