RAPPORT DE TRAITEMENT

Le traitement de cet objet a eu lieu dans le cadre du module de restauration d'objets enchâssés encadré par Bertrand Sainte-Marthe à l'Institut National du Patrimoine.

N° inventaire : ARCP/41 Étude ARV 2004-2005

Sujet : Portrait de femme assise

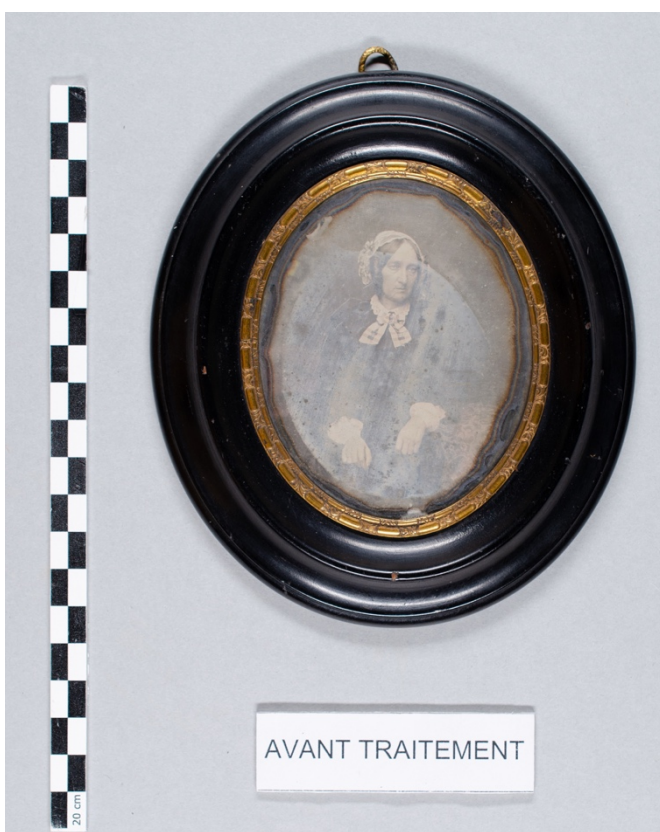
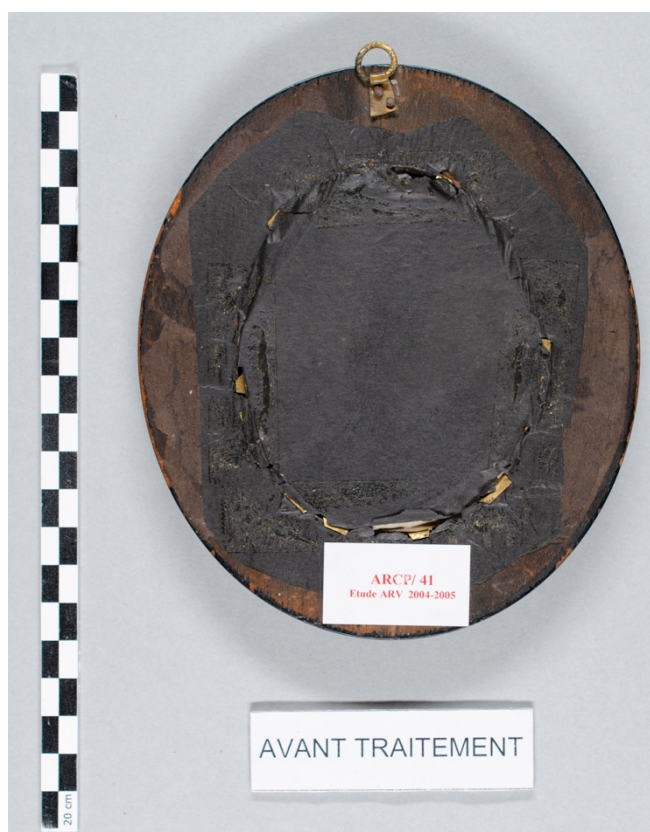
Daguerréotype monté dans un cadre en bois monoxyle. Le bois est traité par une couche d'apprêt (gomme arabique, céruse ...). L'encadrement est accompagné d'un verre bombé et d'un sertissage orné en laiton permettant l'accroche de la plaque daguerrienne par le revers. Plusieurs cartons au dos de la plaque permettent de la maintenir en place. Un papier noir couvre le montage. Une attache en laiton est fixée au dos du cadre par de pointes de la même nature.

Le montage est d'origine et n'a pas été ouvert
