## FICHE DE TRAITEMENT

N° d'inventaire : ARCP 37

Titre / Sujet : Vues stéréoscopiques d'une femme sur un balcon

**Procédé photographique** : Deux panotypes

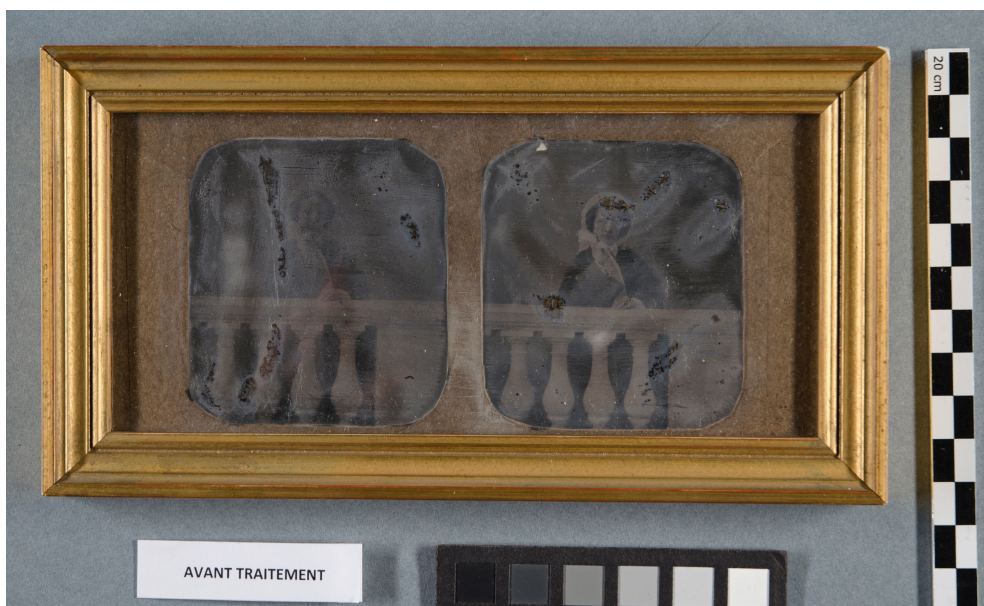
**Figure 1. Recto de l'œuvre avant traitement**

Le **cadre en bois** est légèrement encrassé, le coin supérieur droit est lacunaire. La dorure présentes des rayures et des craquelures, et des traces d'usure laissent apparaître les couches sous-jacentes à la dorure (rouge et blanche) sur les zones saillantes.

Le **verre** est très empoussiéré. De nombreux dépôts blanchâtres pulvérulents suivant les déformations du panotype sont visibles sur la face qui se trouvait à l'intérieur du cadre, ainsi que des petits dépôts noirs sur la face extérieure.

Les panotypes sont légèrement empoussiérés, des fibres du carton de montage se sont déposés sur le revers. Ils sont fortement déformés (ondulations irrégulières), et les zones de reliefs ont adhéré au verre du cadre. De nombreuses plissures et craquelures de la couche image suivent la déformation du support.

Une lacune de couche image est visible dans le coin inférieur gauche du panotype de droite, laissant apparaître le vernis noir sous-jacent. Des fibres de papiers provenant de la fenêtre sont présentes notamment dans la lacune de couche image. Un enfoncement linéaire laisse deviner l'emplacement préalable de l'ouverture de la fenêtre.

L'image est terne et peu contrastée.

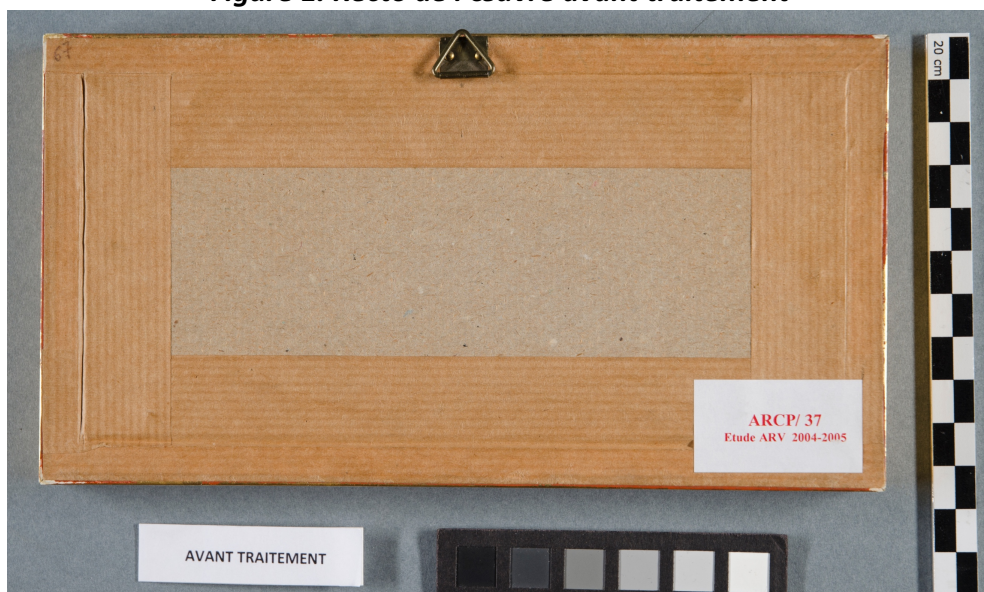
**Figure 2. Verso de l'œuvre avant traitement**

Le **dos du cadre** est en bon état, les bandes de papier Kraft et le carton sont légèrement encrassés, notamment au niveau des reliefs créés par les pointes métalliques sous le carton.

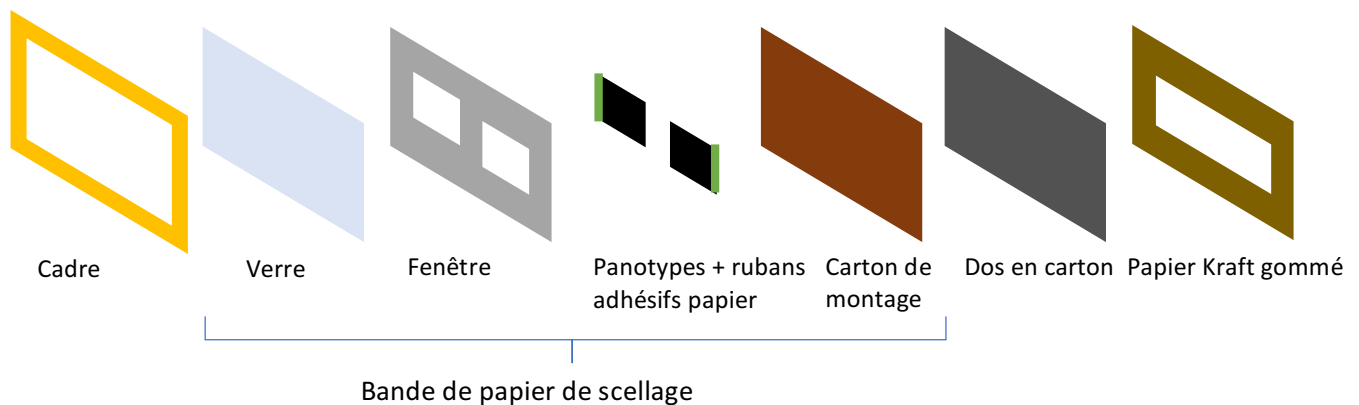
**Figure 3. Schéma du montage**

Le mode de montage est inapproprié pour la conservation de ces panotypes : l'épaisseur de la fenêtre est insuffisante et a permis les adhérences des panotypes au verre. Les rubans adhésifs (ceux d'origine en papier comme ceux modernes) n'assurent plus leur rôle de maintien. L'enfoncement linéaire observé sur la couche image permet de voir qu'un décalage s'est créé entre la fenêtre et les panotypes. Les nombreux dépôts blanchâtres du verre gênent à la lisibilité de la photographie.
