Rapport d'intervention, statuette AUGUSTE

- Nom (s) : Statuette d'Auguste
- Numéro d'inventaire : PE 1463
- Numéro d'inventaire interne INP : 2022-049 (MAD)
- Statut juridique de l'objet : Collection muséale publique
Musée des Arts Décoratifs de Paris
- Responsable : Mathieu Rousset-Perrier, conservateur du patrimoine. Département des collections historiques - Collections Moyen Âge, Renaissance, Bijoux
- Contact responsable : 01 44 55 58 15 ; mathieu.rousset-perrier@madparis.fr
- Date entrée à l'atelier : septembre 2023
- Étudiant : T.Levaltier
- Motif : étude et restauration

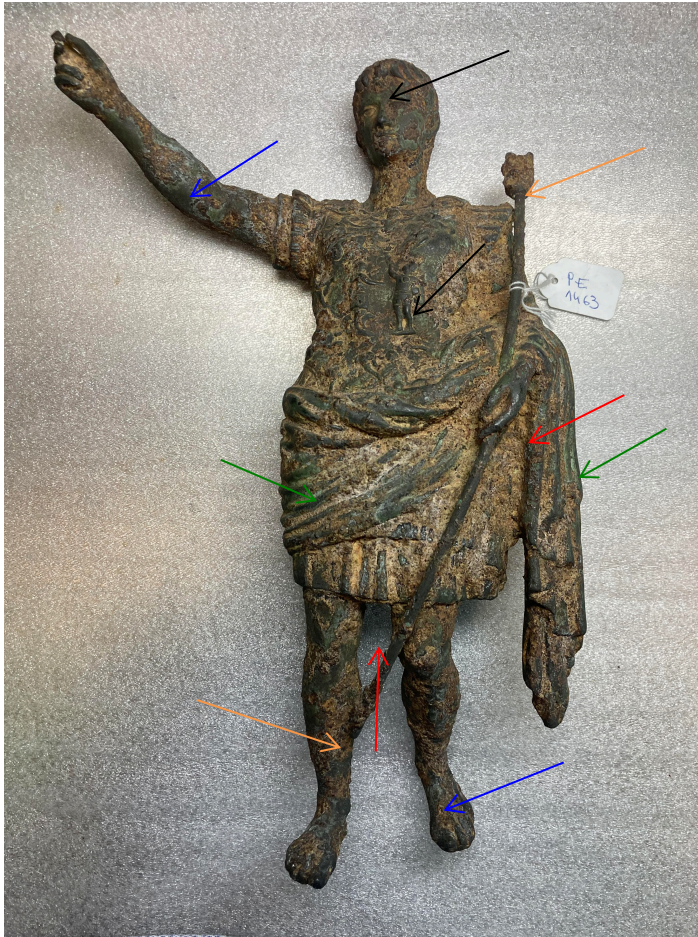
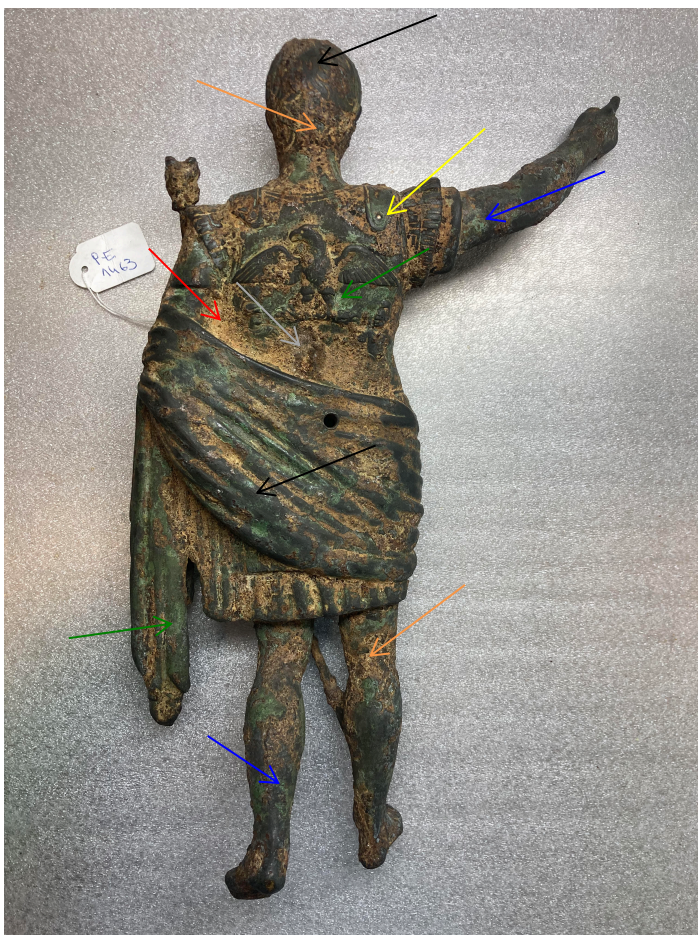
*Faciès 1
Brun foncé recouvrant l'ensemble de
l'objet. Produits de Corrosion 1 (couche
noire) visibles.*

*Faciès 2,
Vert plus ou moins clair présent par
plaques à la surface de l'objet.
Produits de Corrosion 2 (verts) visibles
sur PdC 1 (noirs)*

Le faciès 3 est d'épaisseur variable (de quelques 1/10^e de mm à quelques mm), dure et probablement composée de matériaux exogènes (sédiments, fibres, etc...) et de produits de corrosion (rouges et verts). De plus, des paillettes métalliques (couleur cuivre) de tailles variables sont visible dans la couche, elles sont probablement liées à une recristallisation secondaire lié à de fortes températures (sans doute sans lien avec la localisation de la surface originelle de l'objet). Il correspond au PdC 3 visible.

Localisation des différents faciès de corrosion :

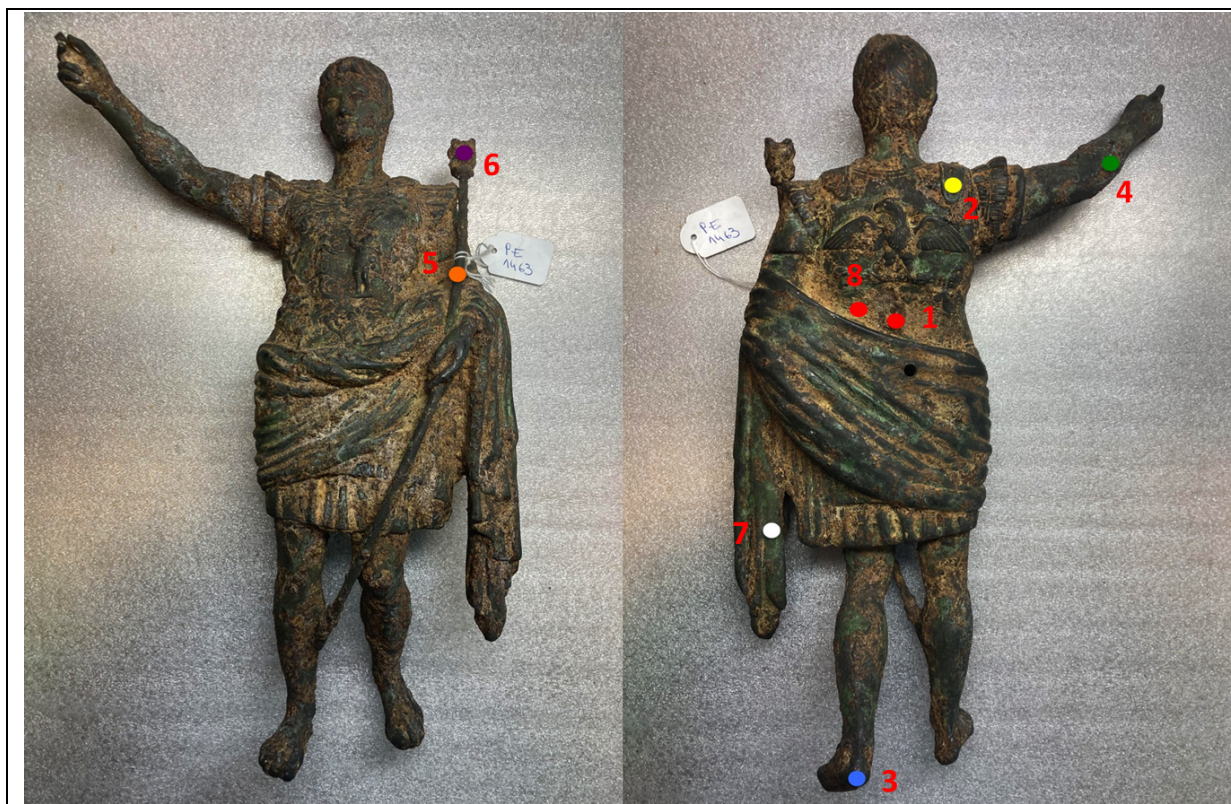
Figure 1 : Localisation des analyses XRF sur PE 1463 © Inp / cliché T. Levaltier

Point d'analyse	Éléments présents	Interprétations possibles
1 – Alliage dos central	Cuivre, Fer Trace : Zinc, étain, plomb Annexe figure 1	Alliage cuivreux contenant de l'étain, du zinc et du plomb Le fer semble être dû aux concrétions proche du point d'analyse
2 – Alliage épaulette	Cuivre Trace : Zinc, Etain, Plomb, Fer Annexe figure 2	2 ^{ème} essai pour atteindre le métal de référence de la statuette, nous avons les mêmes interprétations que le point 1. Pour cette

analyse nous trouvons le fer à l'état de trace à 3%
3 – Alliage talon	Cuivre Trace : Zinc, Etain, Plomb, Fer Annexe figure 3	Alliage cuivreux contenant des traces d'étain, de zinc, de plomb et de fer (concrétions)
4 – Concrétion bras	Cuivre, Fer Trace : Zinc, étain, plomb Annexe figure 4	Mêmes interprétations que pour le point 1
5 – Sceptre	Cuivre, Fer, zinc Trace : plomb, étain Annexe figure 5	Composition légèrement différente des points précédents, alliage cuivreux avec une proportion en zinc plus élevée
6 – Concrétion haut sceptre	Cuivre, Fer Trace : Zinc, étain, plomb Annexe figure 6	Composition enrichie en fer due à sa localisation sur une concrétion
7- Alliage drapé dos	Cuivre Trace : Zinc, Etain, Plomb, Fer Annexe figure 7	Mêmes interprétations que pour le point 2
8 – Ecaille concrétion	Fer, cuivre Trace : Zinc Annexe figure 8	Echantillon prélevé pour confirmer les analyses précédentes au niveau des concrétions qui sont majoritairement constituées de fer

Suite au constat d'état effectué par T.Levaltier et les analyses en spectrométrie de fluorescence des rayons X menées par le laboratoire de l'INP, nous pouvons en déduire que la statuette N° PE 1463 provenant du MAD Paris est faite à partir d'un alliage cuivreux contenant des traces de zinc, d'étain, de plomb, et de fer. Au vu des compositions élémentaires de l'alliage du corps de la statuette et du sceptre, nous trouvons un pourcentage de zinc plus élevé pour le sceptre. Nous pouvons alors supposer qu'il s'agit de deux pièces d'alliages légèrement différentes. De plus les concrétions analysées sur différentes zones de la statuette sont majoritairement composées de fer.

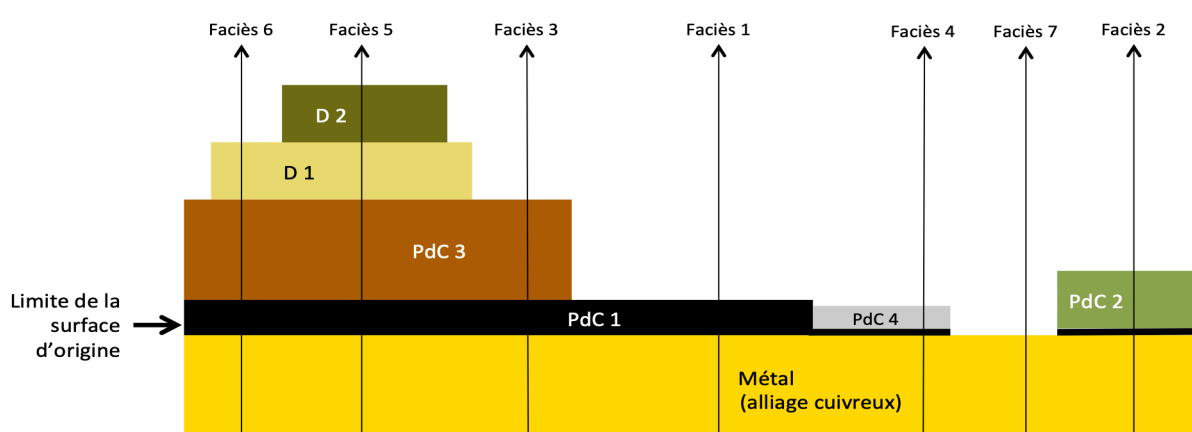
La limite de la surface d'origine a été repérée grâce à l'aspect et la morphologie de PdC1

> Métal : alliage cuivreux (probablement bronze au plomb, alliage souvent utilisé pour les travaux de fonderie, à vérifier par analyses XRF)

> PdC 3 : La couche est localisée non uniforme sur toute la surface de l'objet. Elle est peu poreuse, d'épaisseur variable (de quelques 1/10^e de mm à quelques mm), dure (parfois plus dure que la surface d'origine). Elle est probablement composée de matériaux exogènes (sédiments, fibres, etc...) mêlés aux produits de corrosion du fer et du cuivre ainsi qu'à des paillettes métalliques (couleur cuivre) de tailles variables qui sont aussi observables.

> D 2 : La couche est localisée en bas du dos du personnage poreuse, assez épaisse (1/2mm), légèrement pégeuse, semblant contenir des éléments organiques (sciure de bois ?) peu adhérente avec la couche de dépôt 1. Sous cette couche on retrouve des éléments de PdC3, PdC 1 et du métal. Il semblerait qu'elle obstrue un trou percé dans les couches de corrosion.

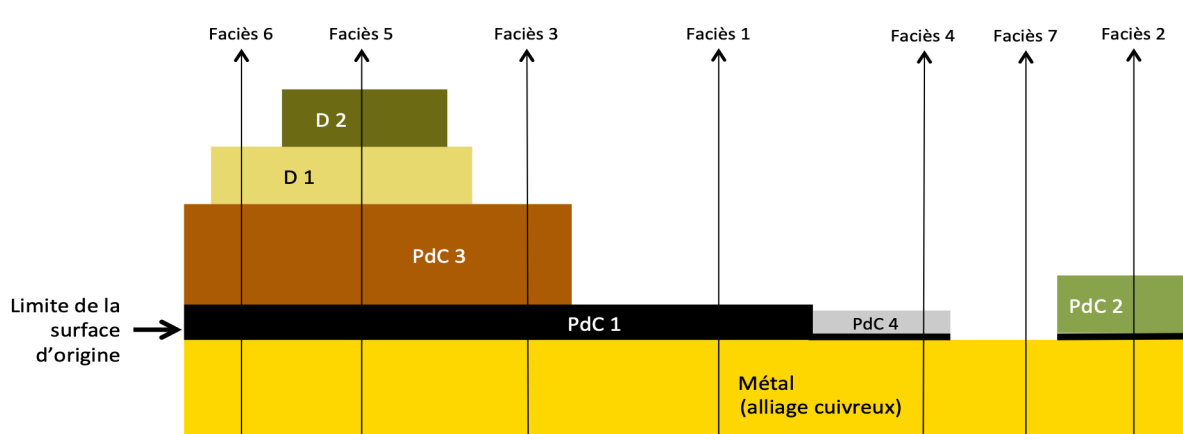
Schéma de la stratigraphie de corrosion sur l'Auguste.

Cette réduction en bronze et laiton de l'Auguste Prima Porta présente un bon état de conservation mais une faible lisibilité des décors. En grande partie à cause d'une épaisse couche de produits de corrosion dure, compacte et très adhérente placée au-dessus de la surface d'abandon de l'objet qui est une couche noire matérialisée PdC1. Cette croûte peut s'expliquer par la présence de cet objet dans des conditions d'incendie ou alors (de manière très peu certaine) à une fausse patine imitant les objets archéologiques. En effet il faut des conditions très particulières pour qu'une telle couche de produits de corrosion (chargés en fer qui plus est) se forme dans une telle mesure.

Donc il est décidé le retrait des dépôts et de cette couche brune pour ne conserver que la couche noire matérialisant la surface d'origine, soit, en se référant au schéma stratigraphique de la corrosion, l'élimination de toutes les couches au-dessus de celle annotée PdC 1. On fera cependant attention à ne pas aller trop loin dans le nettoyage et l'éventuelle modification d'aspect pour ne pas compromettre la valeur d'ancienneté (pour rappel déjà présente dès la naissance de l'objet).

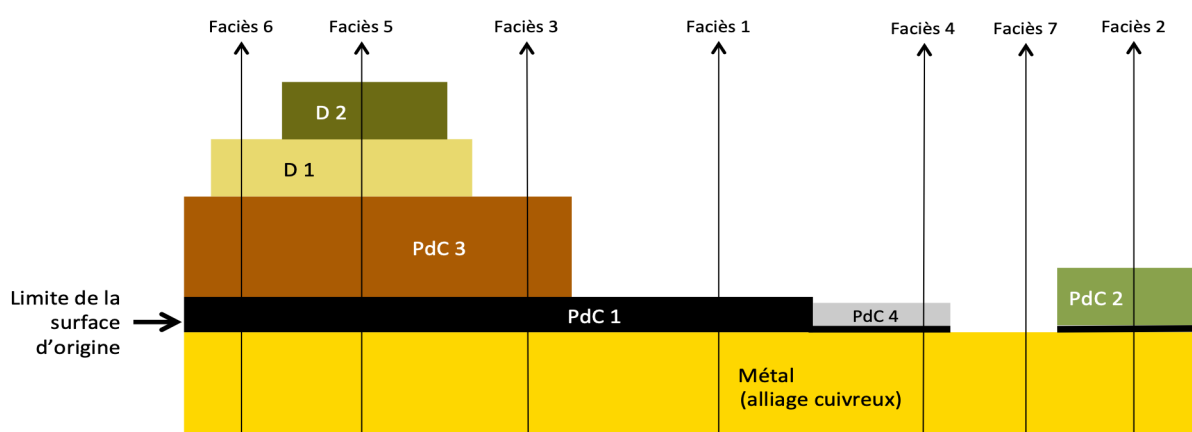
Schéma de la stratigraphie de corrosion sur l'auguste.

Nous avons d'abord procédé à quelques tests dans le but d'éliminer les couches au-dessus de la surface d'origine. Si les dépôts D1 et D2 (voir schéma stratigraphique ci-dessous) sont solubles à l'eau déminéralisée ou à l'éthanol, la couche brune (PdC 3) s'est révélée très dure (plus dure que la surface d'origine), très adhérente et remplie de cristaux de cuivre métallique de quelques $1/10^e$ de mm³
