DOSSIER DE RESTAURATION

Etablissement prêteur : Institut de France

- **Attribué à** : Gilles de la Boissière (Jodelet)
- **Titre** : *Le jeu des fortifications*
- **Époque/date** : 1763
- **Typologie** : Estampe
- **Dimensions (maximales avant restauration)** : 550x755mm
- **Support** : papier vergé
- **Technique graphique** : eau forte et burin sur cuivre
- **Marque de collection** : oui (*Bibliothèque Institut*)

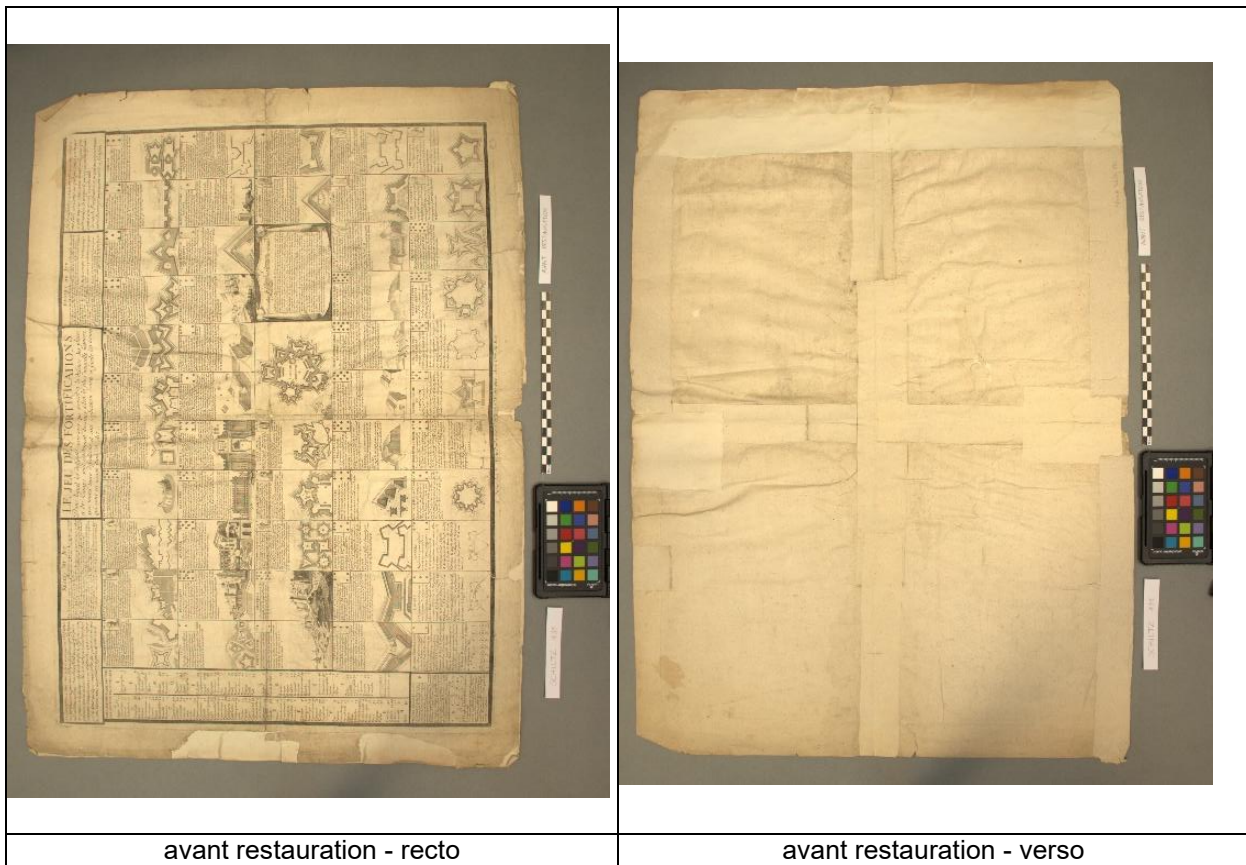
Etat de conservation général : mauvais

L'œuvre présente de nombreux plis et déchirures. Les plus dégradés sont le pli vertical central (540 mm) et le pli horizontal central (720 mm). L'œuvre était probablement conservée pliée en 4. Au croisement des deux plis traversants, une lacune s'est formée. Les deux plis ont générés autour d'eux un réseau de pliures, qui se sont dans la plupart des cas prolongées en déchirures.

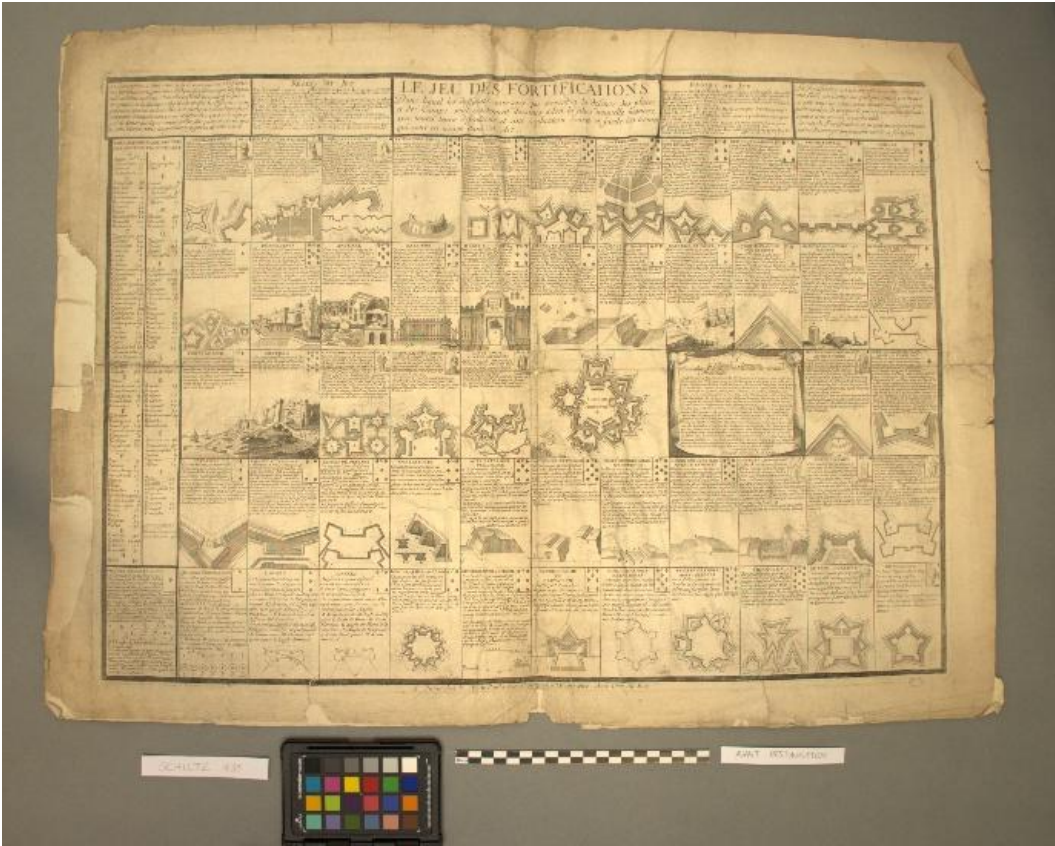
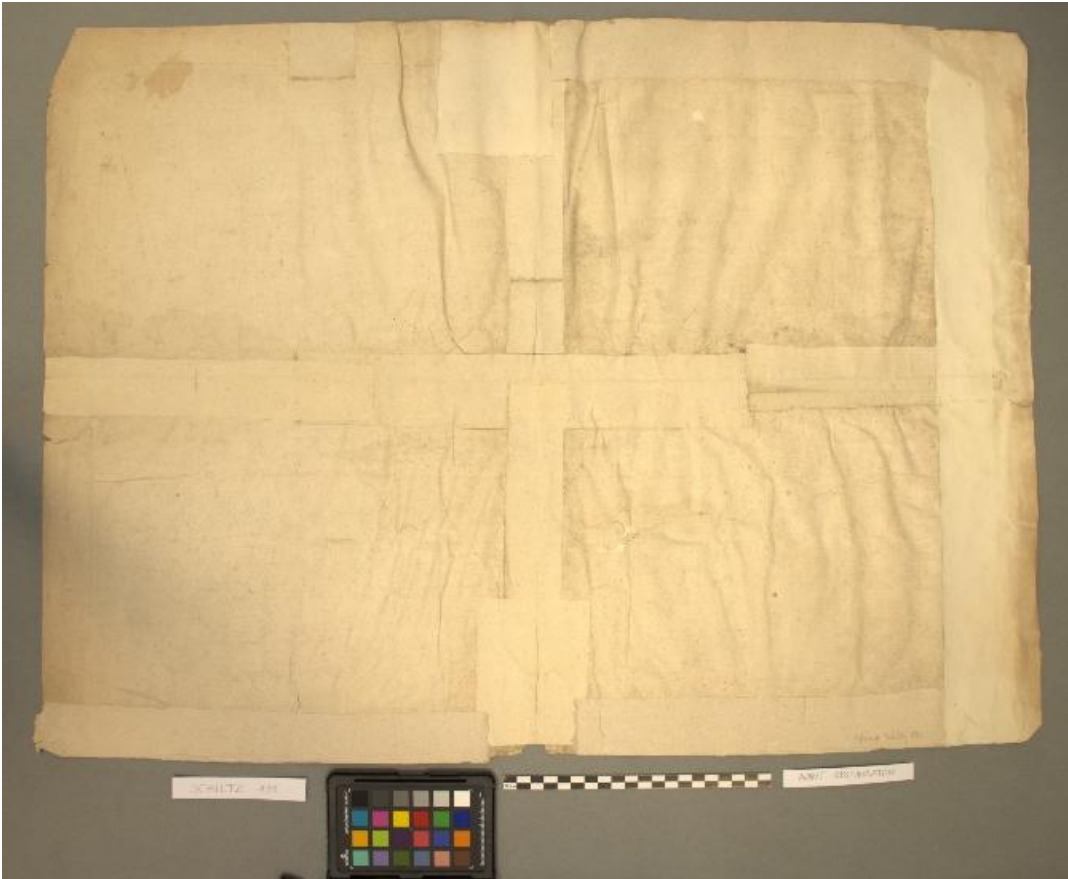
PHOTOS AVANT RESTAURATION

Ces papiers collés en plein sont à l'origine du fort gondolement du document. Ils génèrent de nombreuses tensions, et déforment le papier.

Les principaux plis sont dus aux conditions de conservations, puisque la gravure a probablement été conservée pliée en 4. Vu son fort empoussièrément, elle a probablement été conservée en tas, sans conditionnement.

Enfin, l'œuvre a été mise à plat à l'aide d'aimants. Préalablement réhumidifiée sous un Sympatex®, elle a ensuite été mise à sécher à tirants, sur une plaque d'acier galvanisé recouverte d'un Tyvek® avec des aimants. La mise à plat a duré 8 semaines.
