RAPPORT D'ETUDE ET D'INTERVENTION

« Armure de bras »

Prêté par le Musée Girodet, Montargis (45)
Léa PERTROT, 2^{ème} année

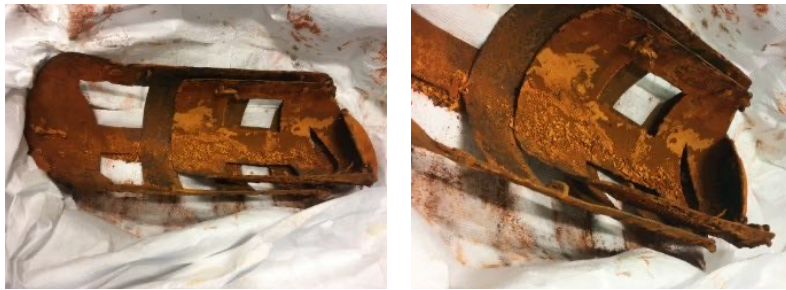
Figure 4 : Armure dès l'arrivée dans les locaux de l'école

Un premier travail de dépoussiérage suivi d'un sablage à la poudre végétale a été conduit par une précédente élève. Il a permis d'éliminer les couches pulvérulentes superficielles (figures 4 et 5).

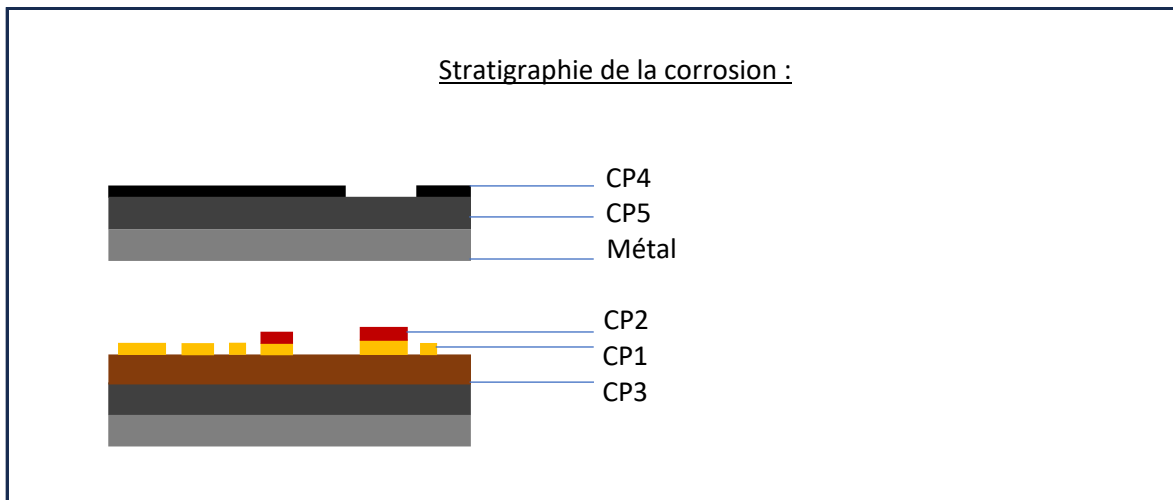
- Présence d'écaillements

Nous avons pu également observer des « cloques ». Ceux sont des produits de corrosion qui se détachent de la surface en écailles circulaires.
