# Constat d'état, diagnostic et rapport d'intervention

Titre	<i>Vue d'un village au bord d'un fleuve (sans titre)</i>
Artiste	Inconnu
Datation	Inconnue – XIXème ou XXème siècle ?
Dimensions	46,8 x 32,3 cm x 0,5 cm
Institution	musée municipal de Moret-Loing-et-Orvanne
Responsable juridique de l'œuvre	Mairie de Moret-sur-Loing
Responsable de l'œuvre	Isabelle Pinel, Directrice de la Culture et du Patrimoine
Numéro d'inventaire	1.1148
Élèves restaurateurs	Arisa Sato (Promotion 2023-2028), Diane Fossier (Promotion 2023-2028), Lou Hensé (Promotion 2022-2027)
Conditions d'examen	Sur un chevalet, dans l'atelier peinture avec des lampes lumière du jour
Matériel d'examen	Lampes de constat, lampes UV, lunettes -loupes, mètre rigide, appareil photo
Date de réalisation du constat	18/04/2025

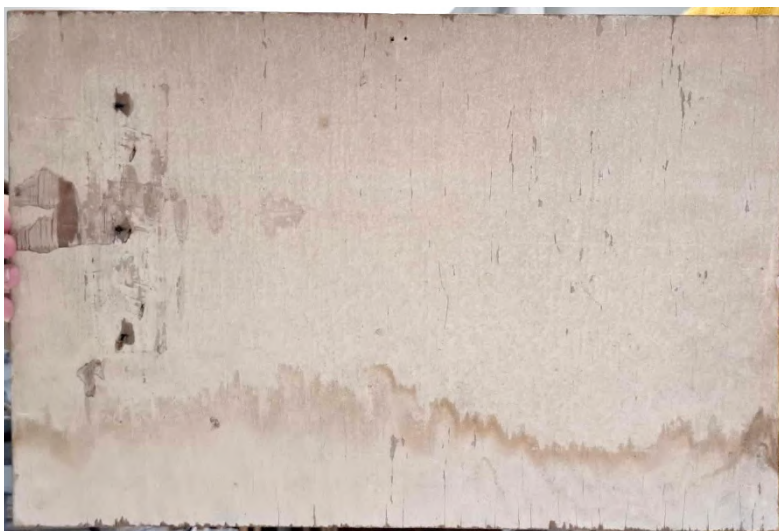
Ce tableau est peint sur un panneau de bois en contreplaqué 3 plis d'environ 9 mm. L'essence s'apparente à celle d'un bois résineux.

*Vue revers du panneau de bois*

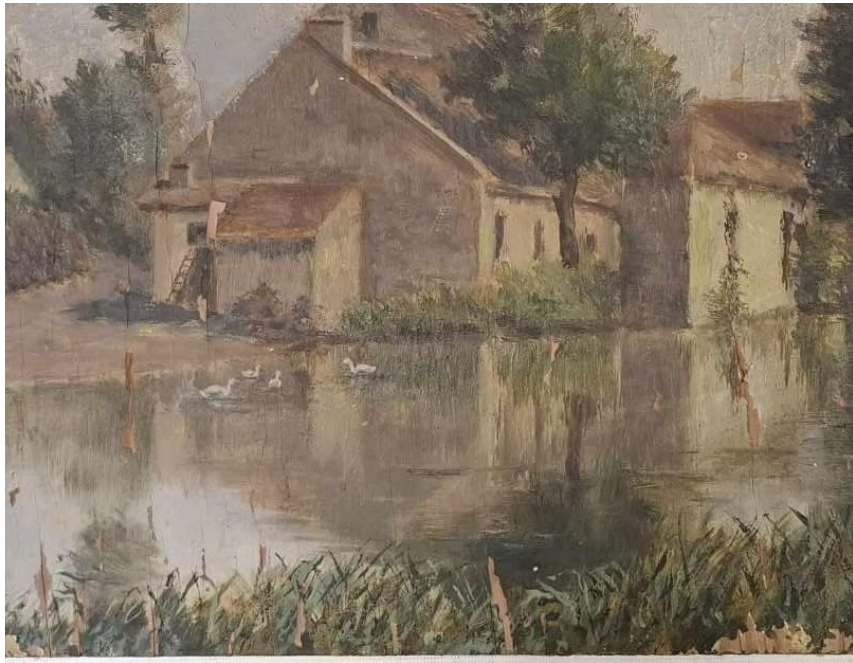
Détail de la composition, facture brossée témoignant d'une exécution rapide

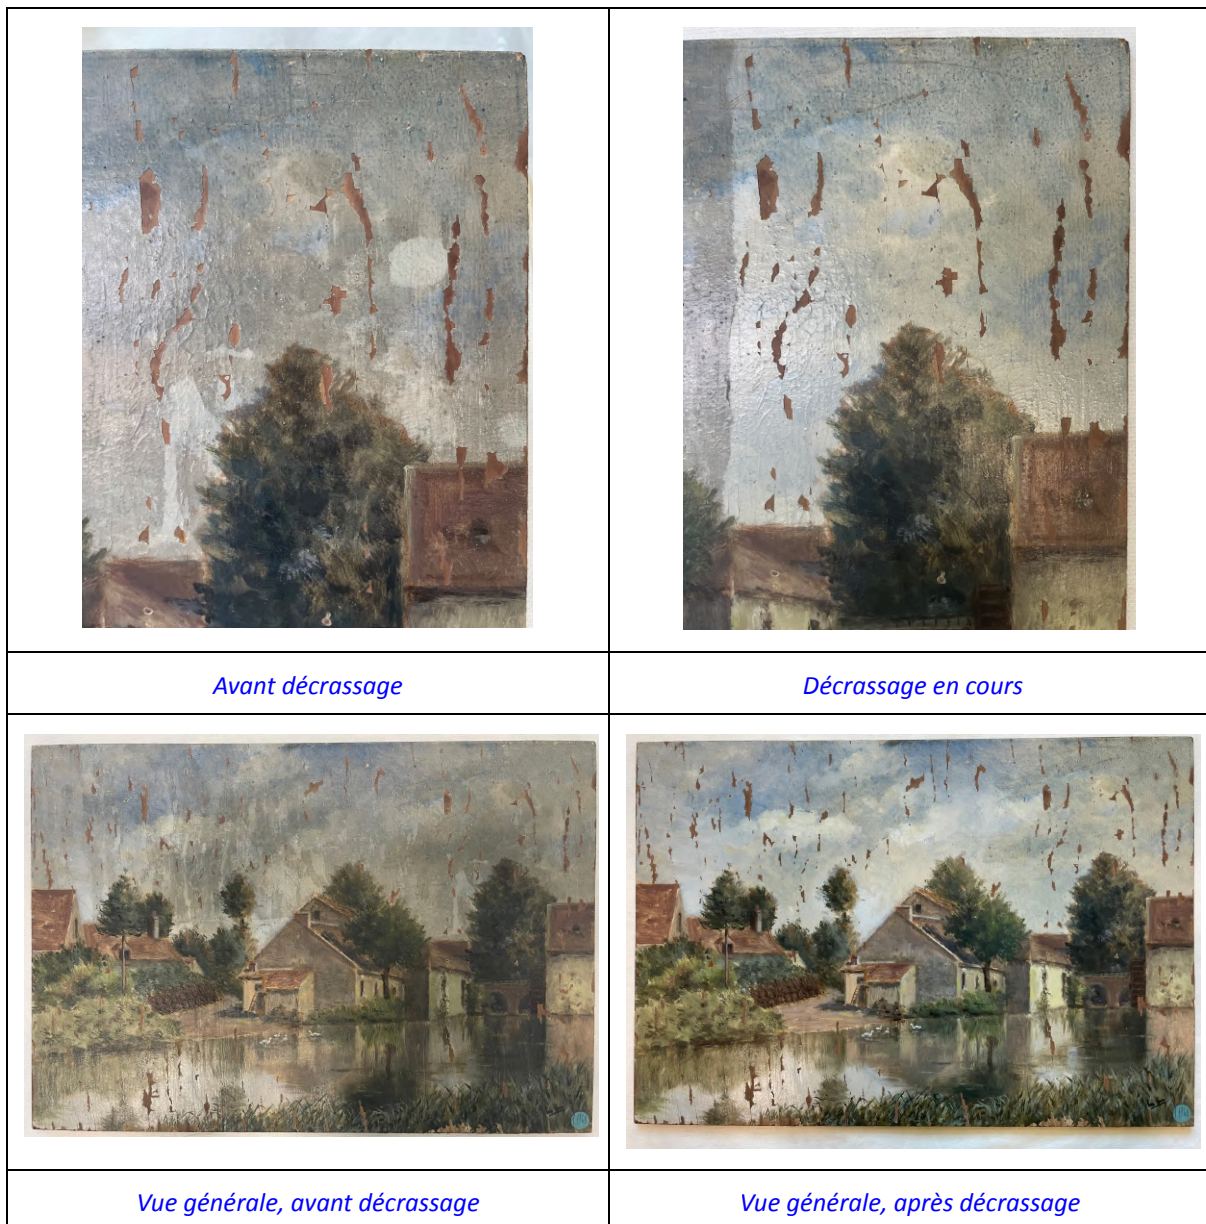
**La solution TAC 1%** a été retenue. Les résultats obtenus avec la solution tamponnée et le TAC se sont révélés comparables, mais le tac nous a permis de décrasser avec le moindre frottement mécanique. Le résultat obtenu à partir de Brij 35 n'est pas très satisfaisant.

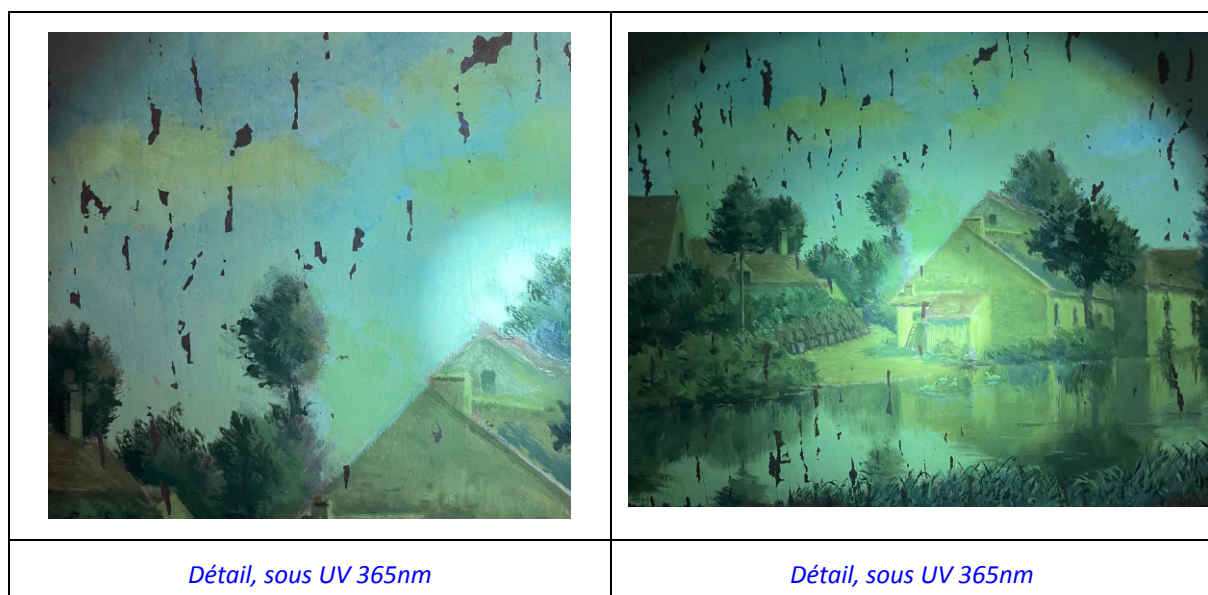
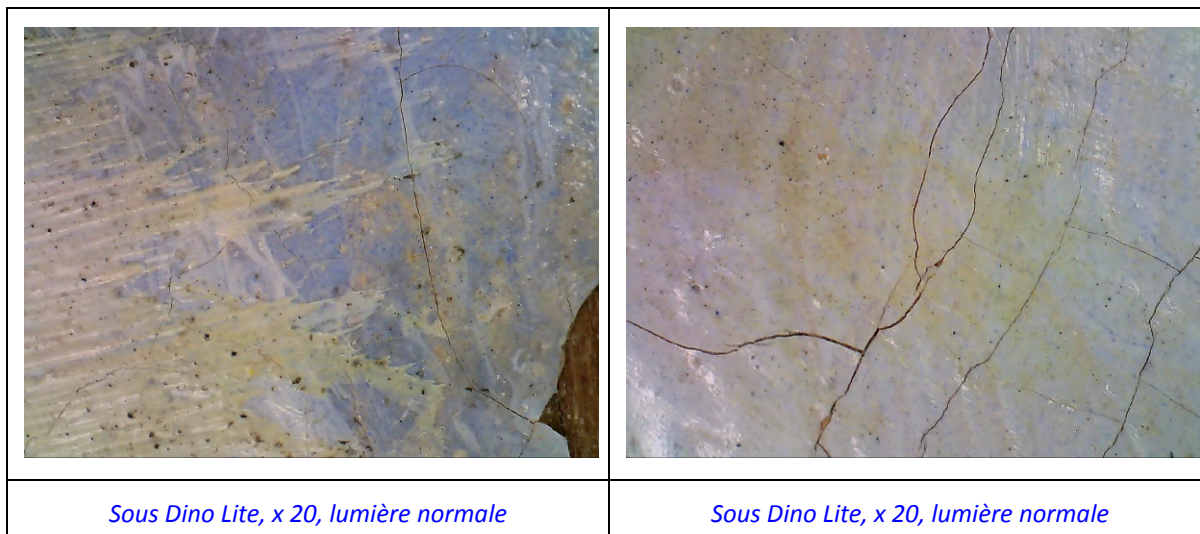
Sous Dino Lite, quelques touches de couche couvrante et épaisse se présentent sur des craquelures générées sur la couche sous-jacente. Il est probable qu'il y a un certain écart de temps entre l'application de la couche sous-jacente et celle de la couche opaque et couvrante. Pourtant, dans certaines zones, la couche opaque s'est craquelée avec la couche sous-jacente. Nous n'avons pas pu donc obtenir le résultat cohérent d'observation. Il reste difficile de distinguer ces deux couches.

En tenant compte du résultat de test de nettoyage et d'observation, nous avons donc décidé de laisser les taches et zones opaques et couvrantes.
