Constat d'état, diagnostic et rapport d'intervention

- Titre, sujet, iconographie : *La vallée d'Equihen (Pas de Calais)*
- Auteur, attribution : Antoine Guillemet (1843-1918)
- Signature : Dans la partie basse droite, « A. Guillemet »
- Datation : donation octobre 1974
- Technique : Peinture à l'huile sur toile
- Nature de l'objet : Paysage
- Dimensions, format : 54.3 x 72.6 x 1.5 cm – 54.3 x 72.9 cm (au revers), chanfrein de 5 mm
- Pas de cadre
- Lieu de conservation : Musée de Moret-sur-Loing
- Responsable juridique de l'œuvre : Isabelle Pinel, Musée municipal de Moret-sur-Loing
- N° d'inventaire Musée : non renseigné - à demander (n°12)

Rapport d'intervention, Antoine Guillemet, La vallée d'Equihen, Moret-Loing-Orvanne, Inp 2026

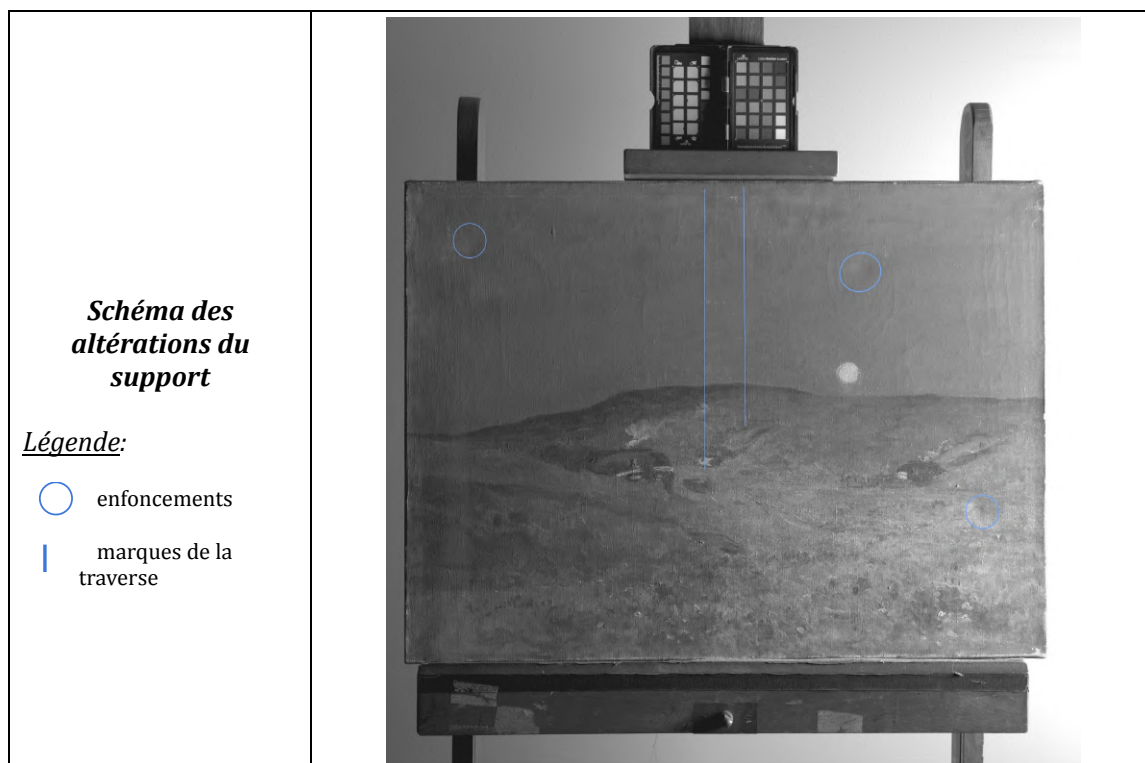
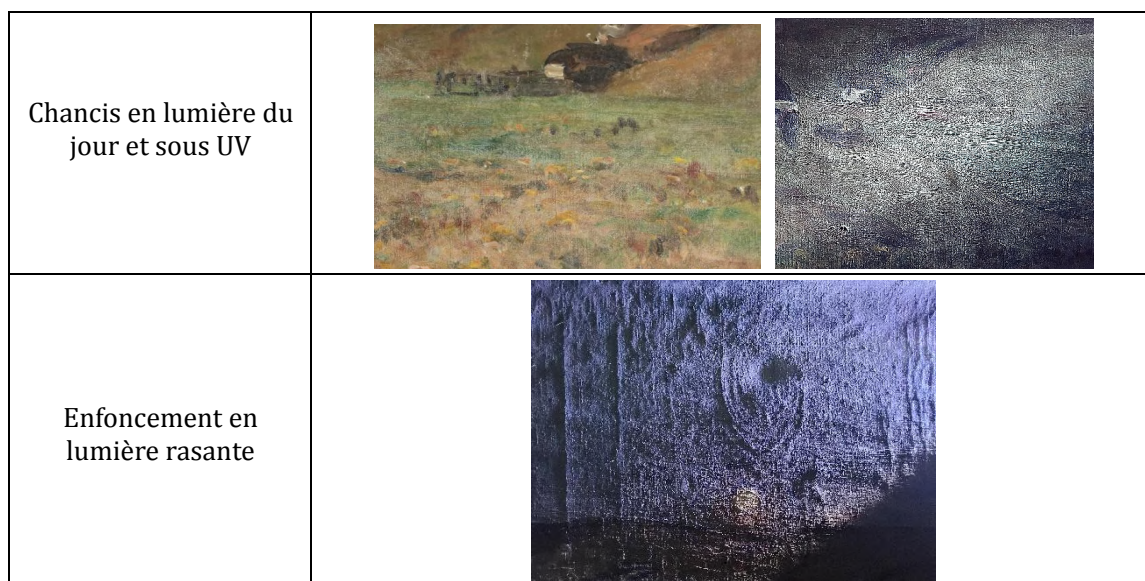
- Couche colorée : empoussièrement sous l'ancien cadre, griffures, chocs dans la partie haute centrale (traverse), lacune jusqu'à la toile dans la partie basse de la traverse, craquelures en escargots au niveau des enfoncements. Lacunes dans les angles et les arêtes, principalement sur l'arête inférieure et le bas de l'arête sénestre. Déformations en lignes horizontales parallèles visibles dans le ciel à environ 1,5cm et 6cm du bord. Présence d'une zone mate à la lumière UV d'environ 1cm de diamètre dans la partie basse du ciel au-dessus des habitations côté dextre.
- Vernis : chancis au niveau de la partie sénestre inférieure, jaunissement
- Traces d'ancienne infestation microbiologique sous forme de piqûres blanchâtres créant un effet moucheté dans la partie centrale du ciel.

- état général de l'œuvre correct, mais des accidents ont engendré des altérations
- Le chanci empêche la bonne lisibilité, empoussièremment
