Constat d'état, diagnostic et rapport d'intervention

N° INP : inp-2024-126

- Titre, sujet, iconographie : « Cerf touchant au bois »
- Auteur, attribution : Georges-Frédéric Rötig
- Signature : « G.F. Rötig »

- N° d'inventaire Musée : R4070

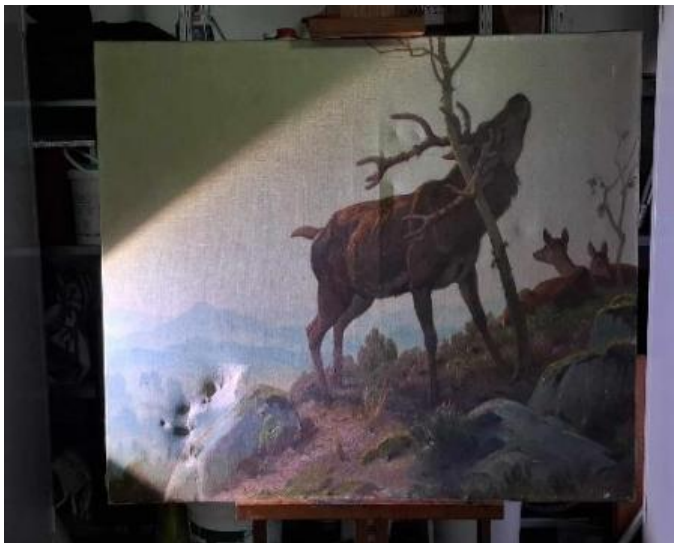
Série de déchirures complexes dans l'angle inférieur dextre avec un fort enfoncement et une déformation de la toile

Vue d'ensemble, lumière rasante

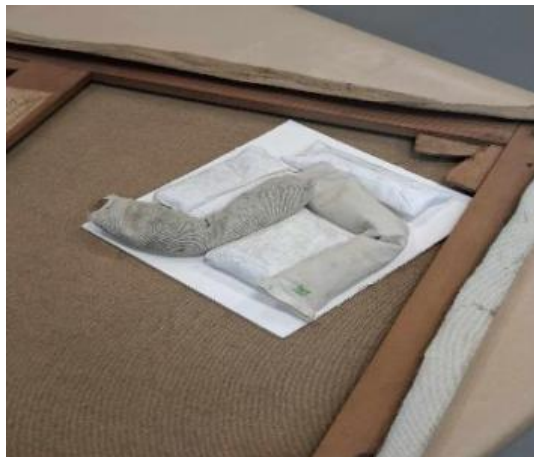
Après le séchage des papiers, l'œuvre a été mise sous poids une nuit, afin de commencer à résorber les déformations et rapprocher les lèvres des déchirures, en s'aidant de paramètres physiques tels que la pression et l'humidité.

Mise sous poids

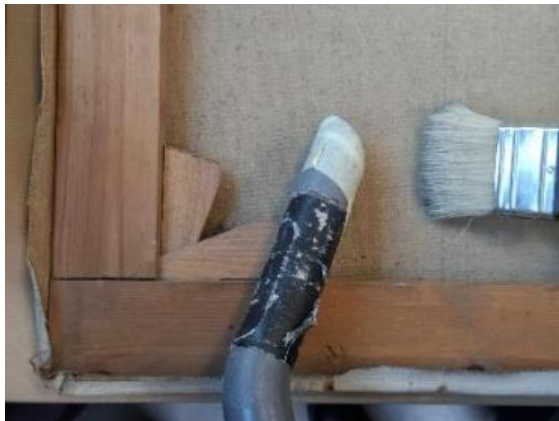
Dans cette nouvelle configuration stable, le tableau a été dépoussiéré à l'aide d'une brosse et d'un aspirateur. Les scrupules situés derrière les montants ont été dégagés et aspirés.

Dépoussiérage

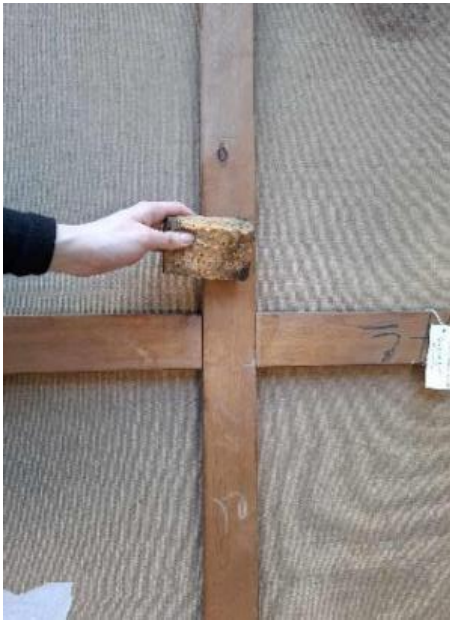
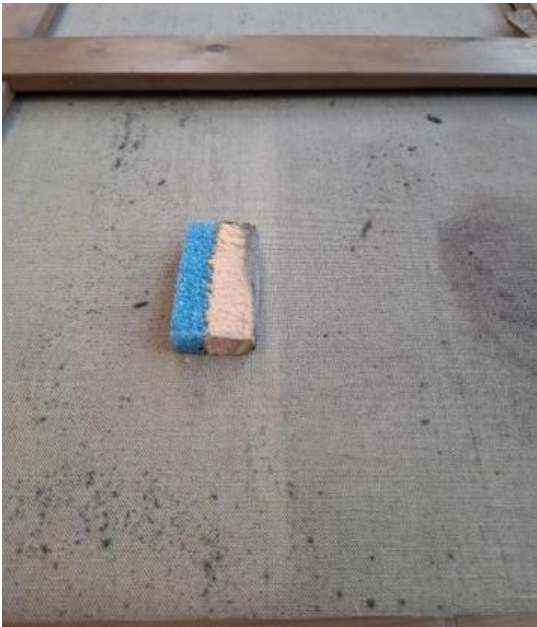
Le châssis encrassé a été nettoyé à l'aide d'une éponge humide, et le revers de la toile assaini à l'aide de quelques passages de gomme Wishab.

<p><i>Nettoyage du châssis</i></p>	<p><i>Moitié droite : avant passage de la gomme / Moitié gauche : après</i></p>

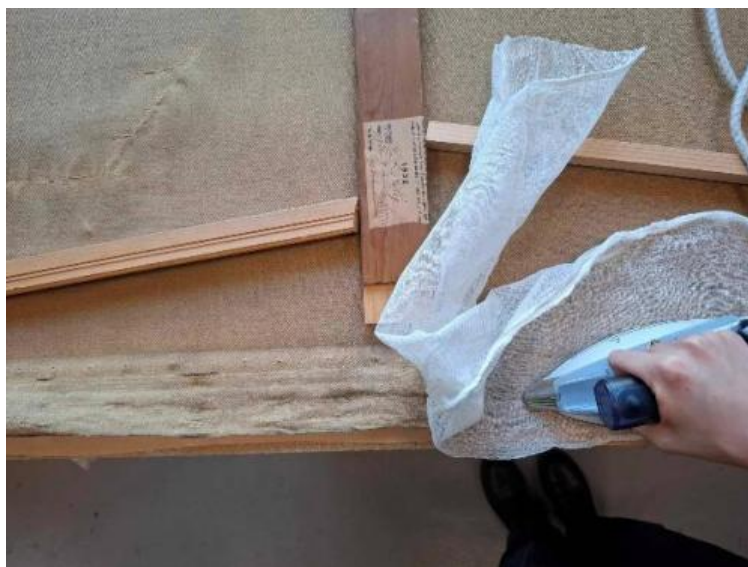
Une fois la toile assainie, son chant démonté a été aplani au fer à repasser, avec une gaze faisant l'interface avec le revers.

Aplanissage du chant

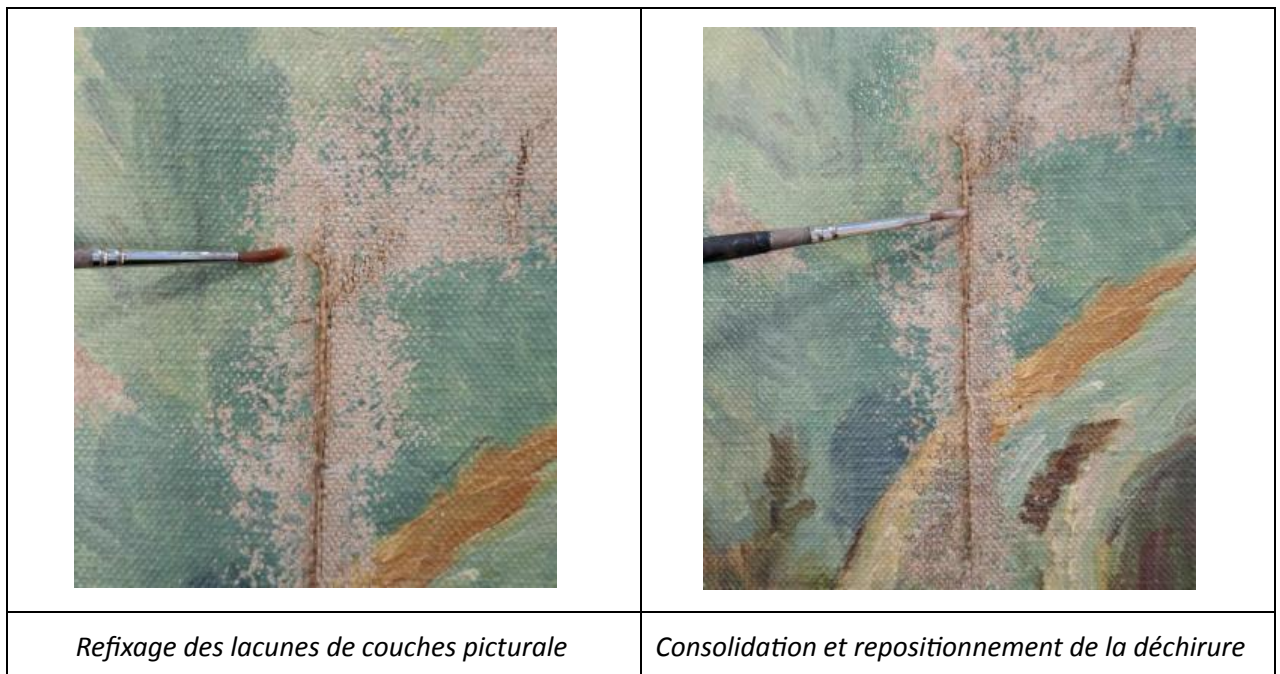
A la face, les papiers de chanvre de protection ont également été retirés à l'aide d'une éponge humide. Le pourtour des lacunes a été consolidé et refixé en y appliquant de la colle d'esturgeon à 3% au pinceau.

Les deux lèvres de la déchirure ont été consolidées et alignées, tout comme le fil désolidifié entre celles-ci, à l'aide de colle de pâte appliquée au pinceau et avec un pic en bois.

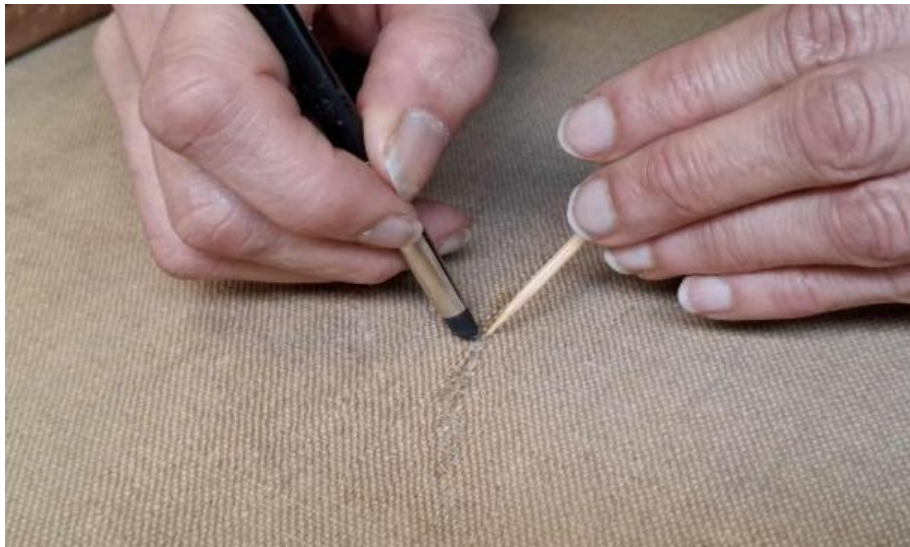
Au revers, le traitement de la déchirure a commencé par un collage bord à bord des lèvres des déchirures. Ce collage « fil à fil » a été effectué à l'aide d'un adhésif constitué de colle d'esturgeon à 20% mélangée à de la colle d'amidon à 10% (1:1). Il a été déposé sous forme de gouttes visqueuses sur la toile, et travaillé à l'aide d'un pic en bois et d'une spatule siliconée pour faire adhérer les fils entre eux et tenter de reconstituer le motif de trame.

Outils de travail pour le fil à fil

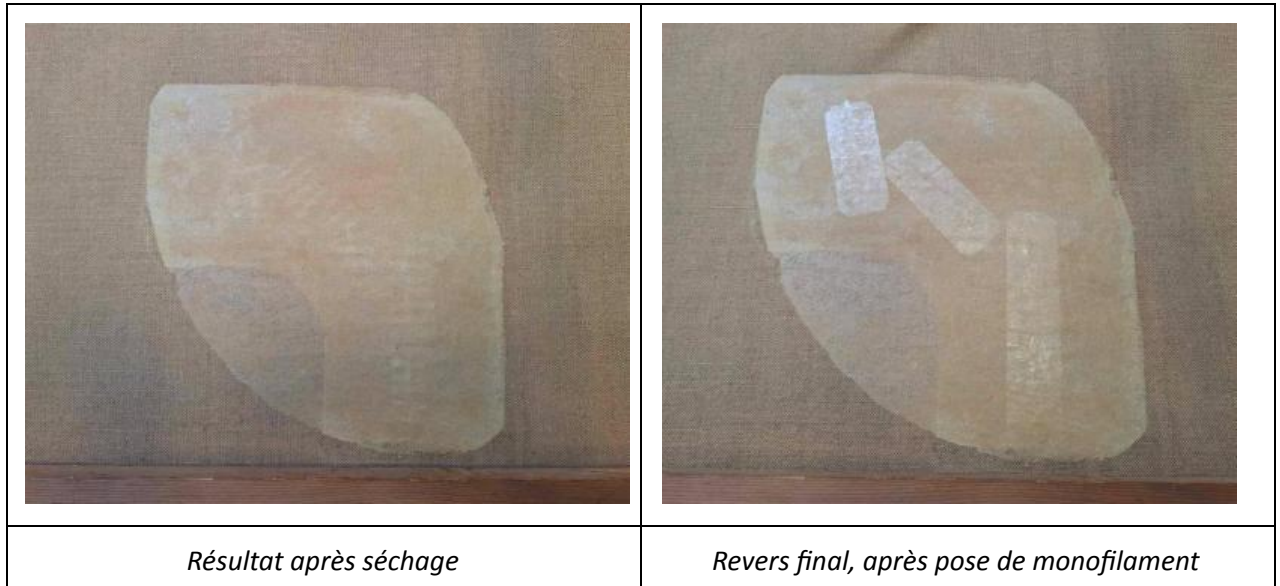
Pour stabiliser encore davantage le tout, chaque déchirure a été recouverte d'une dernière pièce de monofilament beige imprégné de Beva 371. Le tout a adhéré grâce à une réactivation par la chaleur avec une spatule chauffante. La déchirure est désormais consolidée et stabilisée, à l'aide de pièces de finesse et de tailles différentes afin de répartir les forces.

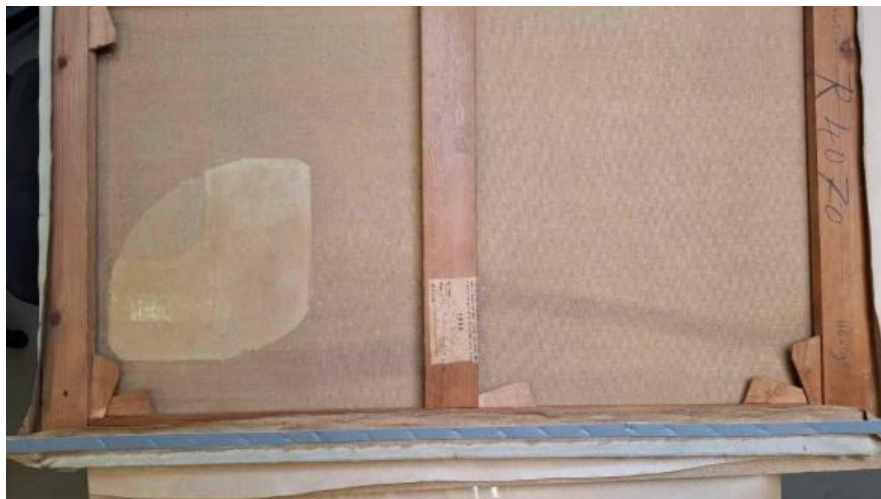
Après la reprise de la déchirure, les tasseaux de bois ont été retirés, le montant dextre réassemblé et l'œuvre a pu être remontée intégralement sur châssis. La toile ayant subi les interventions de restauration sans tension périphérique parfaite, elle était encore déformée, et baillait légèrement par endroits. Le remontage sur châssis, s'est fait progressivement : une première phase, à l'aide d'agrafes et d'une interface en carton, suivie d'une seconde, reprise définitivement plusieurs semaines plus tard, afin de résorber complètement les dernières déformations.

Remontage du montant et remise en tension de la toile sur le châssis, à l'aide d'agrafes et d'une interface en papier temporaire

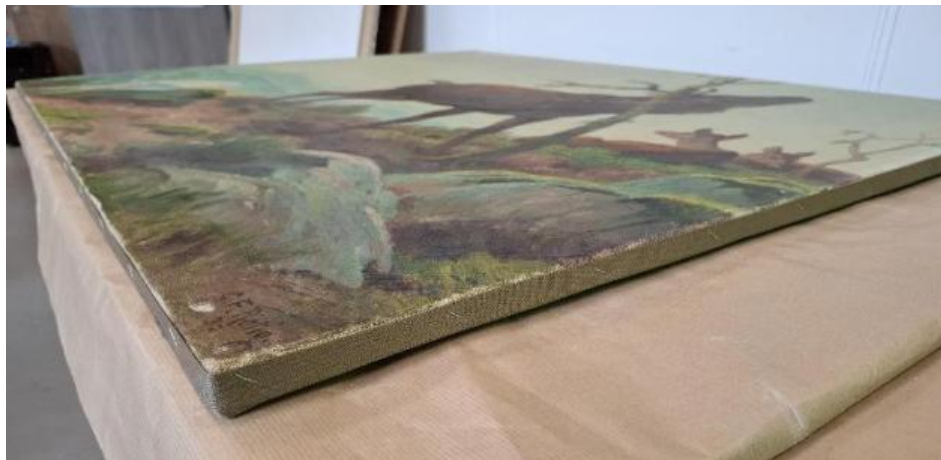
Après le remontage final, les chants de la peinture ont été recouverts à l'aide d'un galon sergé brun, au rôle décoratif et protecteur.
Enfin, un mastic fin composé de Modostuc® blanc additionné d'un peu d'eau et de Plextol® pour lui conférer davantage de tenue a été appliqué au pinceau sur les lacunes de couche picturale, située autour de la déchirure complexe.

Chants après pose du galon

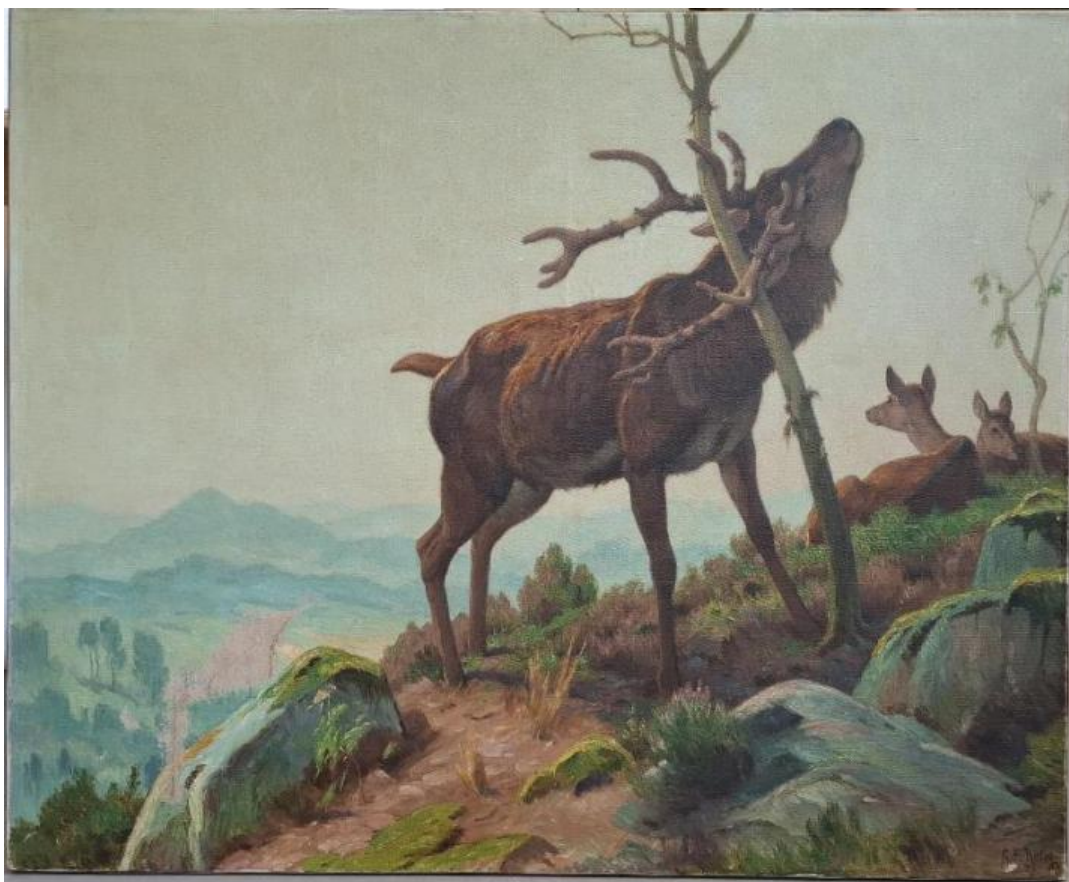
Face, après traitement du support

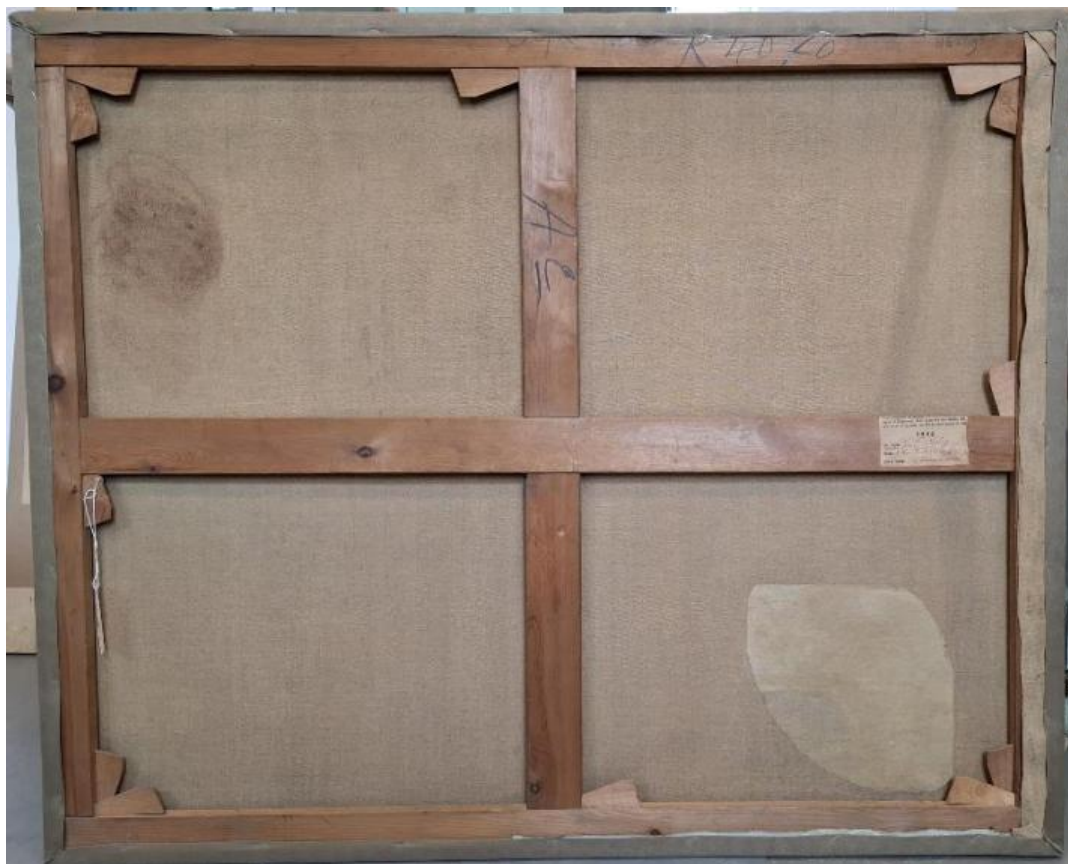
Revers, après traitement du support

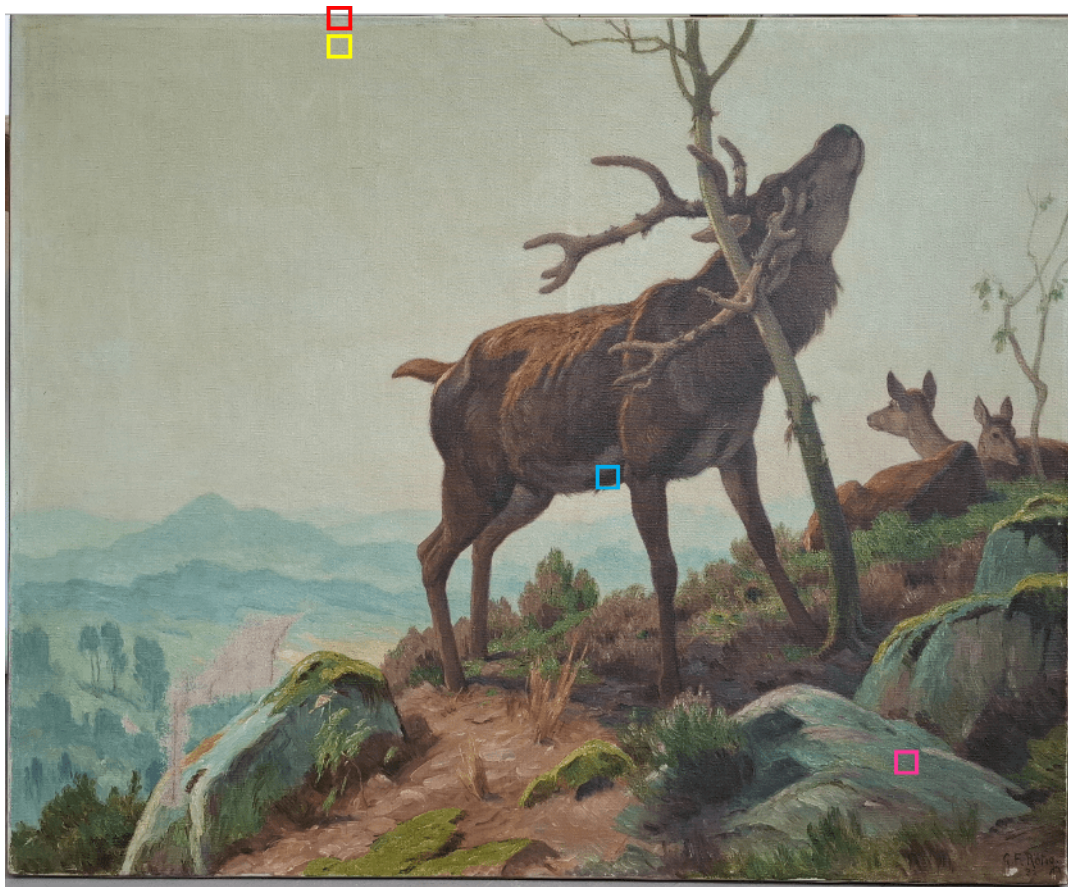
- Une zone de ciel clair, présentant à la fois une partie vernie (1) et une partie non-vernée située sous les bordures du cadre (2)

- Une zone sombre, localisée sur le ventre du cerf (3)
- Une zone de valeur intermédiaire, située sur le sol vert (4)

Les mesures effectuées sur l'ensemble du tableau mettent en évidence un pH acide, assez marqué dans les zones vernies (le pourtour correspondant à la zone protégée par le cadre est en effet moins acide). La conductivité mesurée est relativement faible.

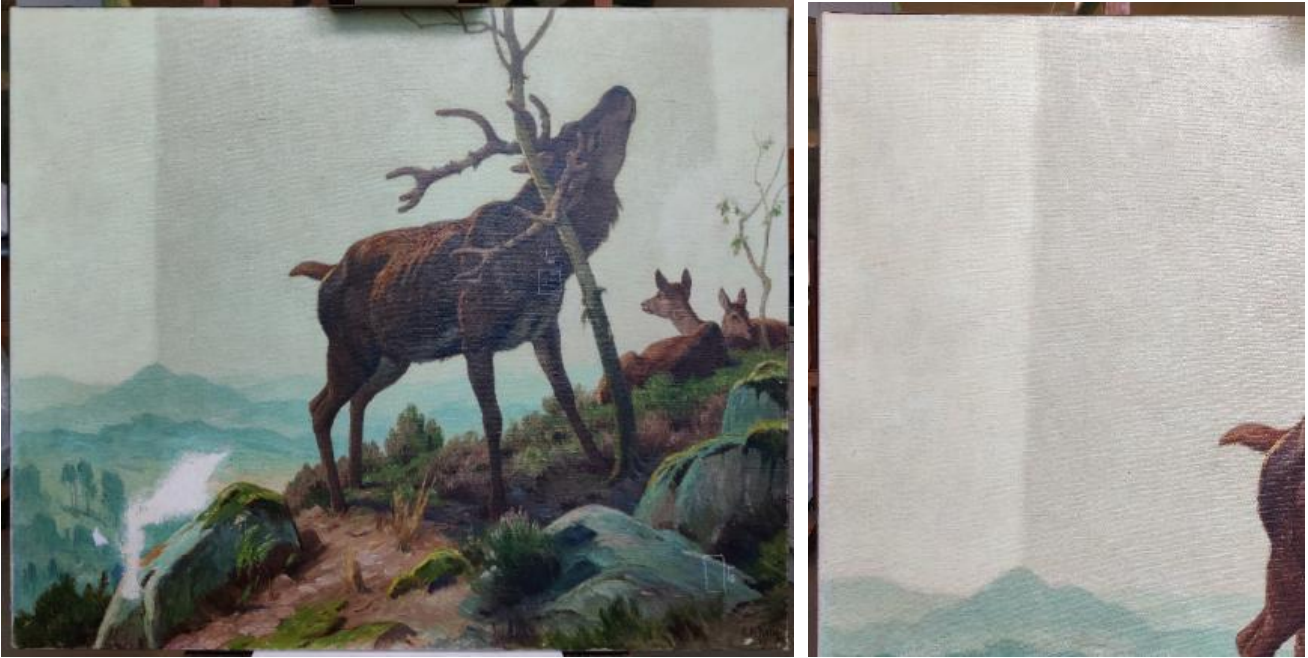
Les tests de décrassage se sont révélés concluants, redonnant de la clarté aux zones claires comme le ciel, tout en renforçant le contraste des parties sombres. L'aspect de surface s'en trouve modifié : le voile mat dû à l'encrassement cède la place au brillant du vernis sous-jacent.

*Vue générale du tableau en cours de décroissage, dans le ciel à droite et à sénestre
Détail de la fenêtre de décroissage droite*

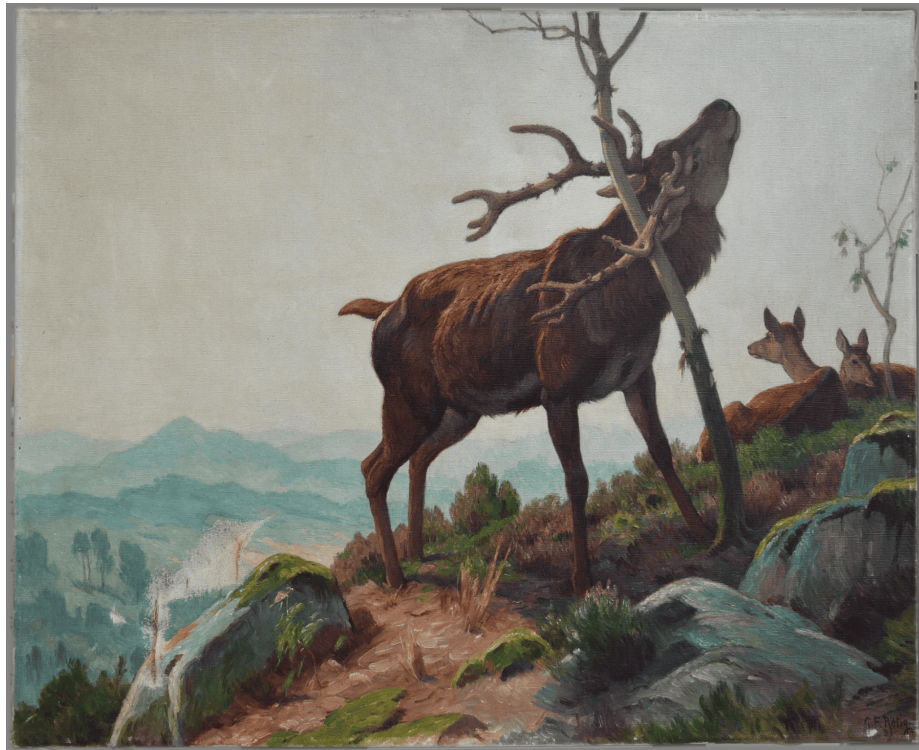
Vue générale de la face avant l'intervention de conservation-restauration

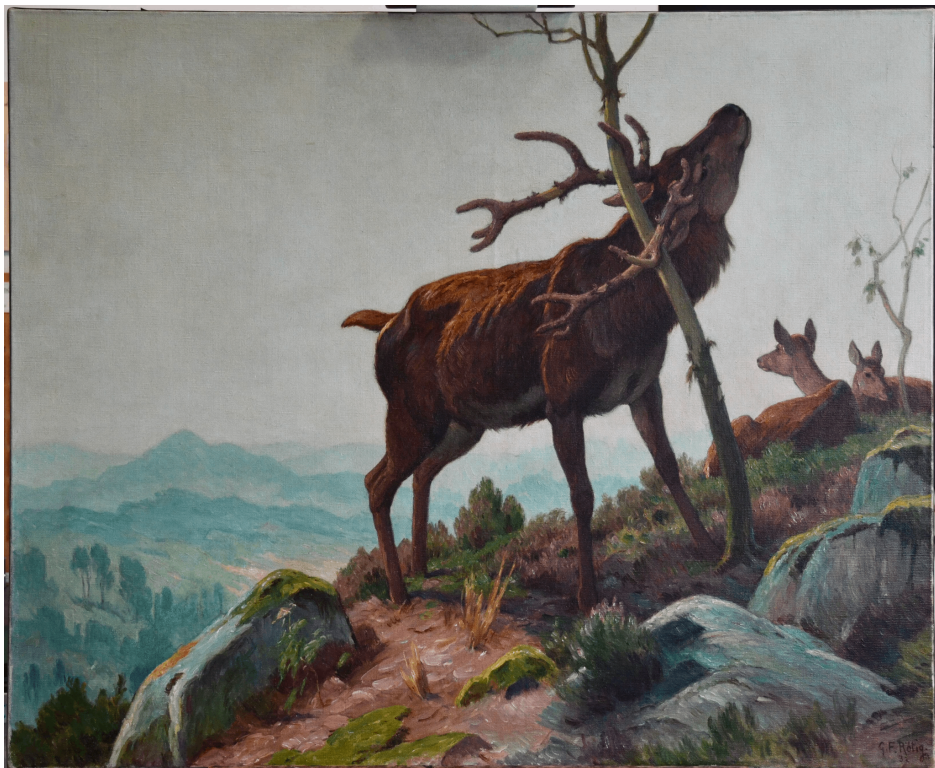
Vue générale de la face après l'intervention de conservation-restauration
