Emma Aussel et Mathilde Buron, élèves restauratrices et Emma Gillet, doctorante dans le cadre d'un enseignement de Claudia Sindaco

## ETUDE ET RESTAURATION DE TROIS PANNEAUX DE L'ATELIER DE BONIFACIO BEMBO, MUSÉE JACQUEMART-ANDRE (PARIS)

## CONSTAT D'ETAT – BEMBO 69

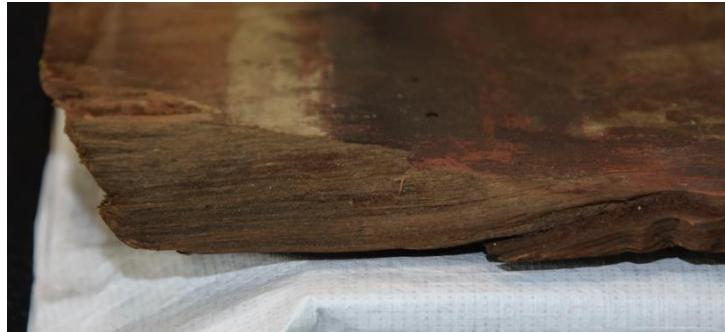
Fig. 1 : éclat de bois à la face laissant visibles le sens des fils du bois.

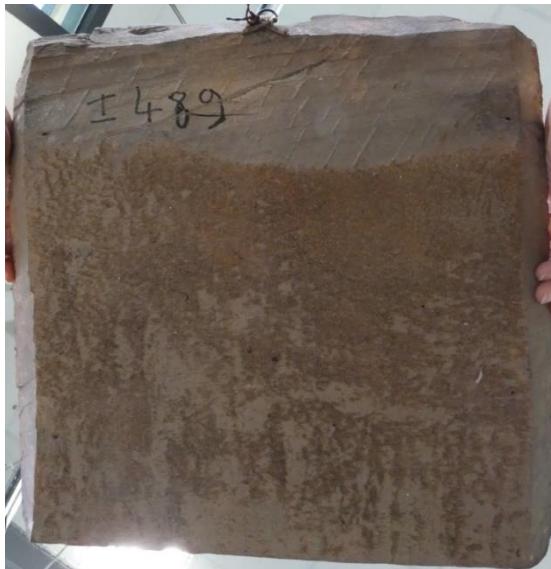
débitage, avec un aspect plus « lisse ». Par comparaison aux trois quarts restants qui eux présentent un aspect fibreux, pelucheux.

Fig. 6: Revers du Bembo 67, et zoom de l'aspect de surface fibreux/pelucheux.

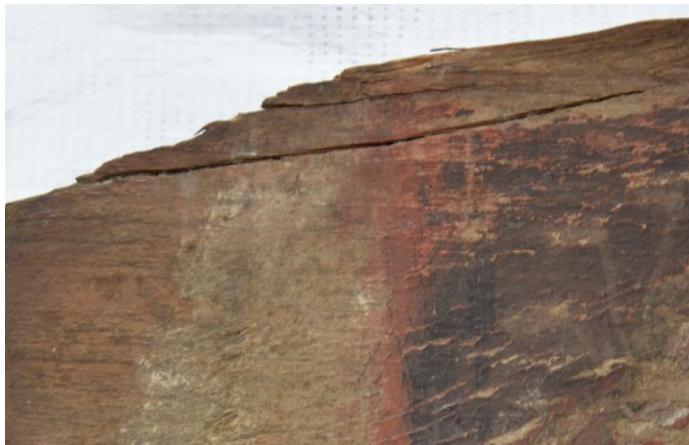
Fig. 10 : Fente sur la périphérie du panneau, induisant un risque d'arrachement et de perte de matière.

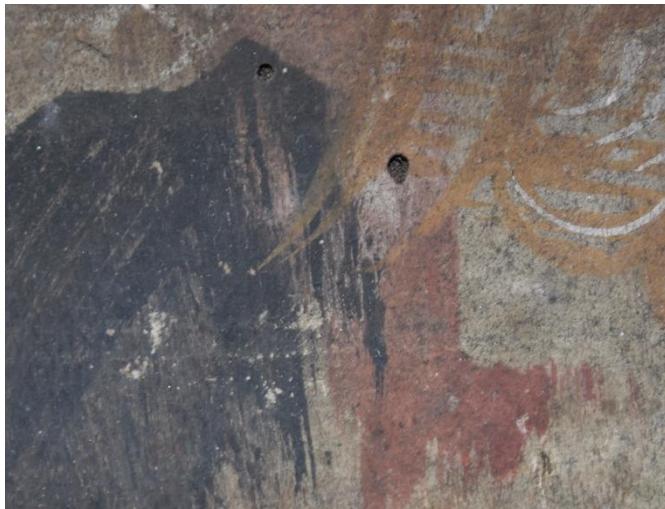
Fig. 13 : Superposition des couches colorées : fond rouge, puis détours noirs, puis touches ocres et rehauts blancs.

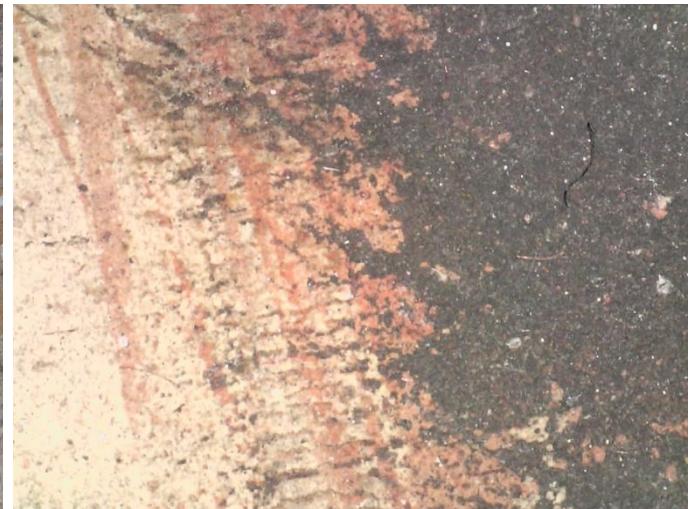
Fig. 13 : Observation à grossissement x50 sous dino-lite, de la stratigraphie des couches colorées.

Possibilité d'une altération du pigment bleu.

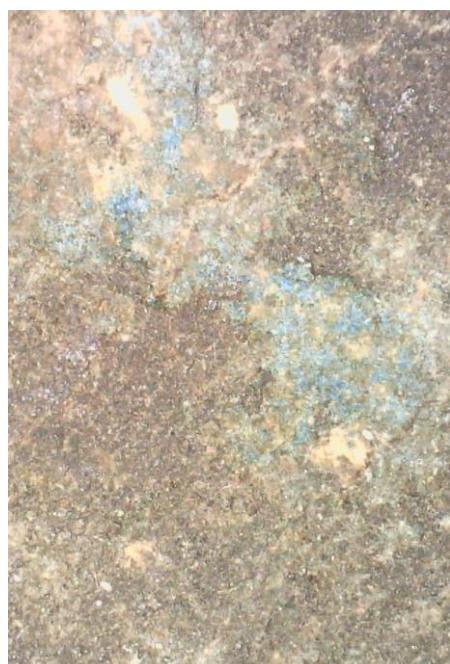
Fig. 14 : Traces de pigment bleu. Observation x50 à la dino-lite. À g. : observé dans la fente au-dessus de la tête de femme. À d. observé sous la couche noire autour de la silhouette.

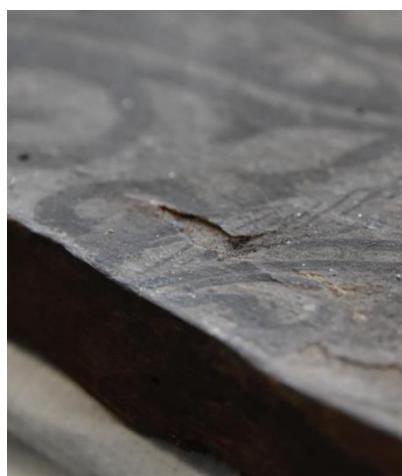
Fig. 19 : Soulèvement dans le brocard.

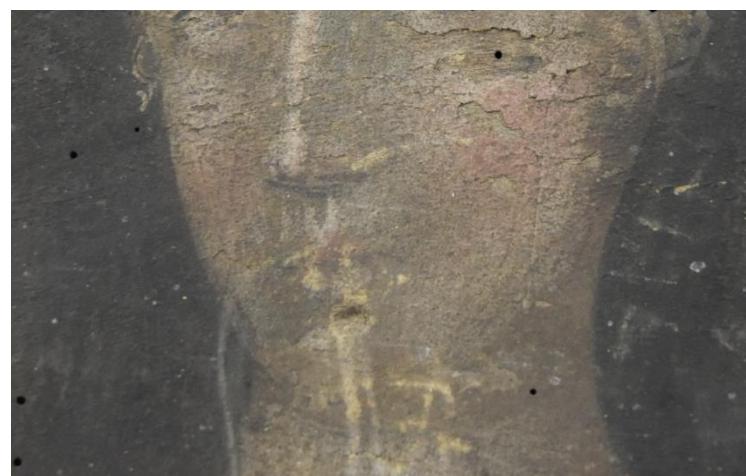
Fig. 19 : Griffures sur le visage de la femme.

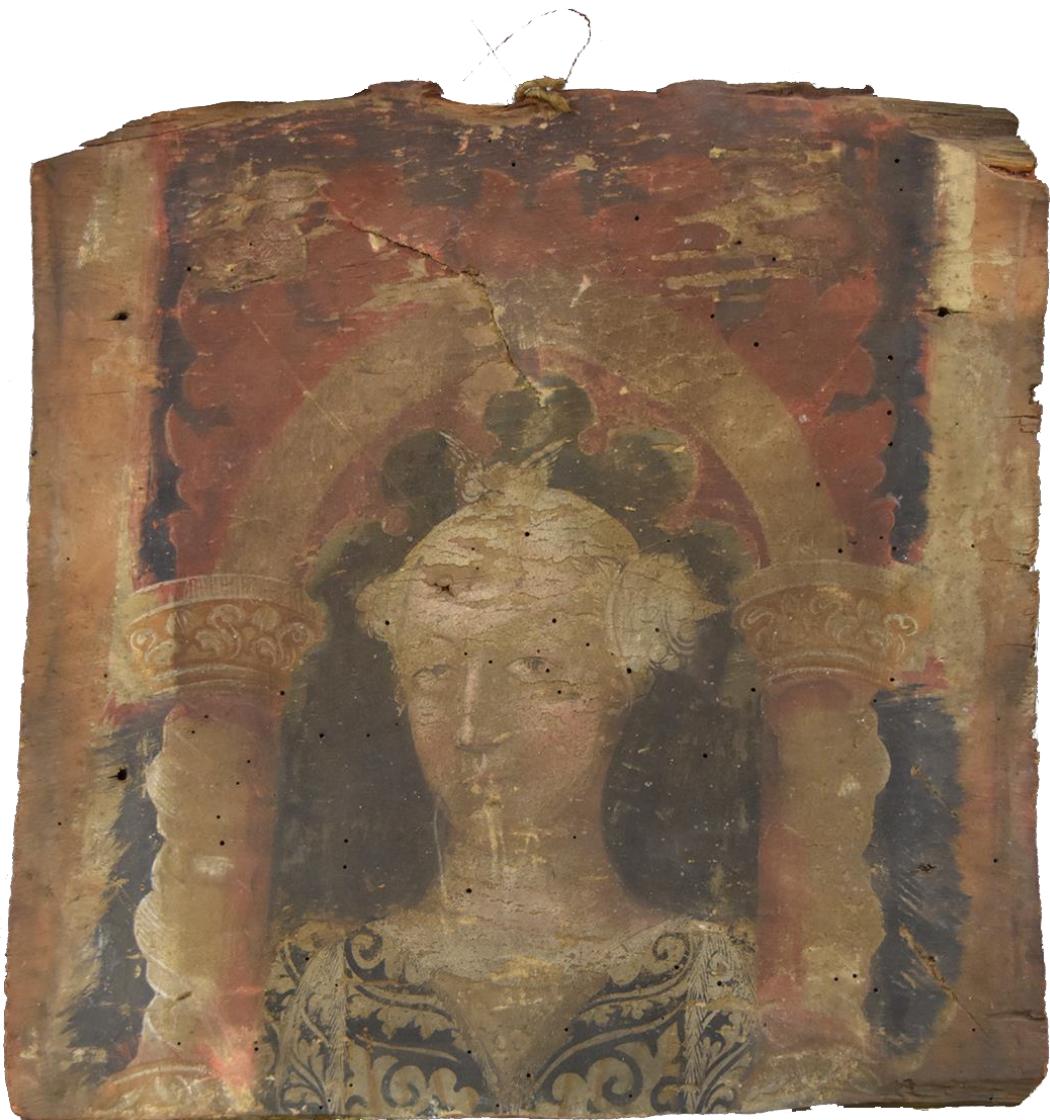
Relevé d'altération du panneau Bembo 69

#### BILAN : L'ŒUVRE PRÉSENTE UN ETAT DE CONSERVATION PRÉOCCUPANT.

L'œuvre présente un fort taux d'empoussièvement, qui a pu accélérer la formation de moisissures. Le gonflement du bois a visiblement provoqué un manque d'adhésion entre la couche picturale et le support, ainsi qu'au sein des différentes strates de couche picturale, entraînant des lacunes de matières.

- Les **soulèvements**
- Le fort **empoussièvement**
- La présence de **moisissures**

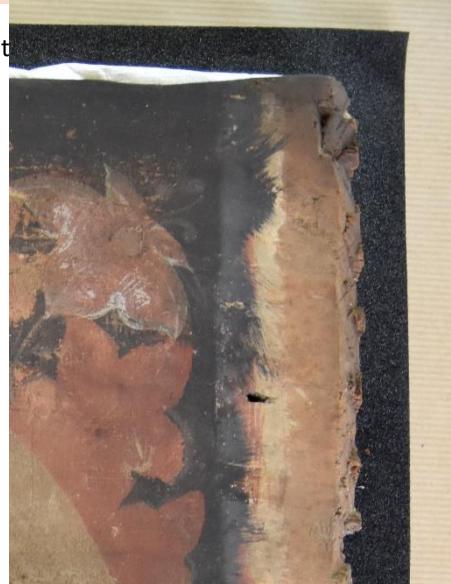
Certaines zones peintes sont désaccordées avec le reste de la couche picturale, elles recouvrent la couche picturale ancienne et laissent penser qu'il y a eu des **repeints** : dans le fond bleu-noir autour de la figure et dans la chevelure.

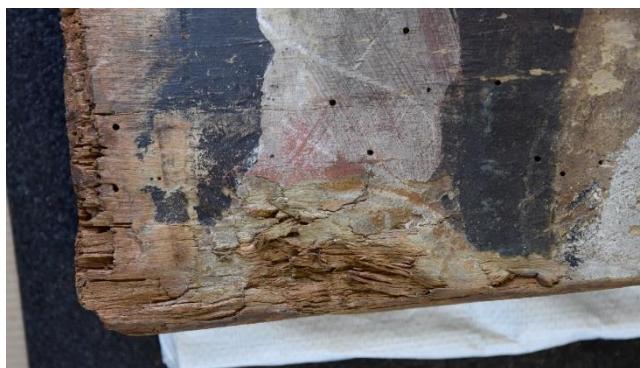
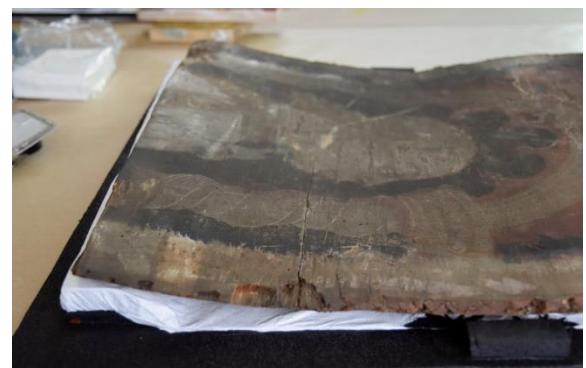
Phénomène de vieillissement du support, accentuation du cintrage volontaire du support

-lacunes du support

-fentes

-fort empoussièvement

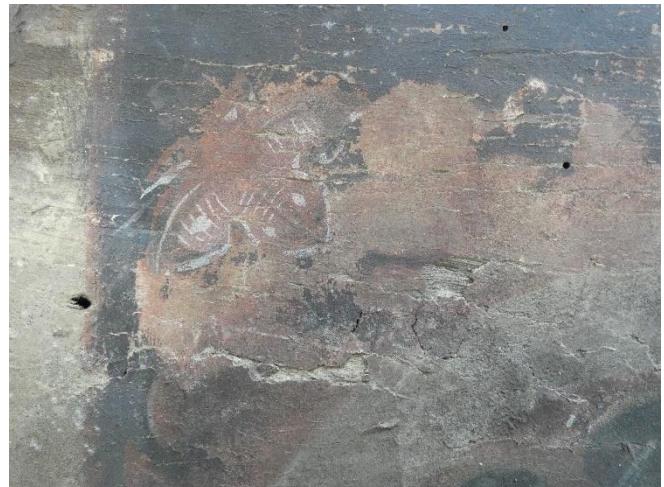
-**pulvérulence et décohésion** de la matière associée au mouvement du support

-**lacunes** jusqu'à la préparation

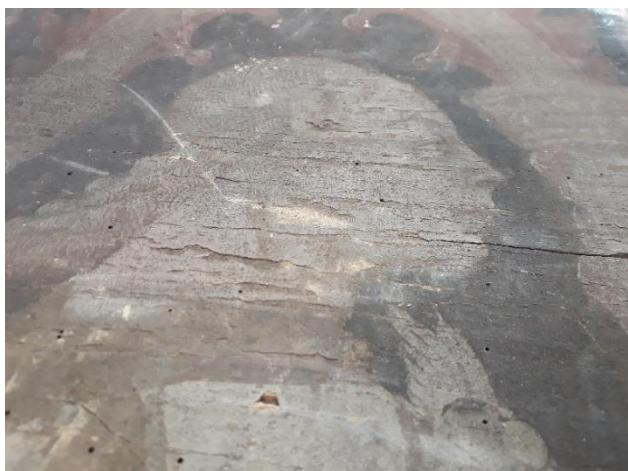
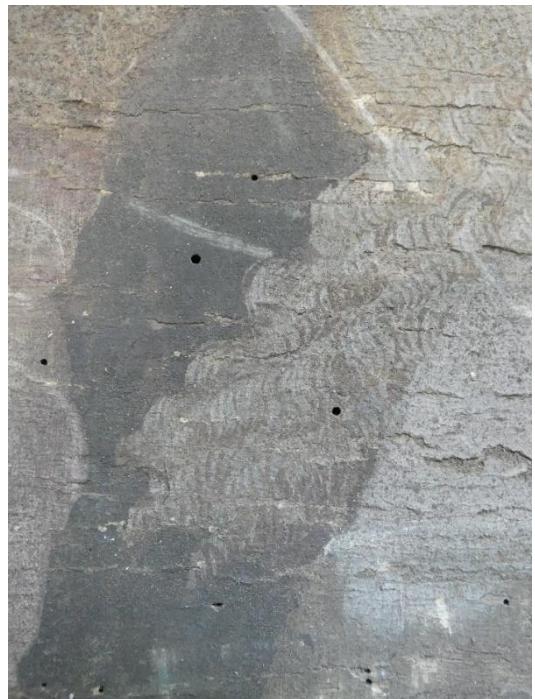
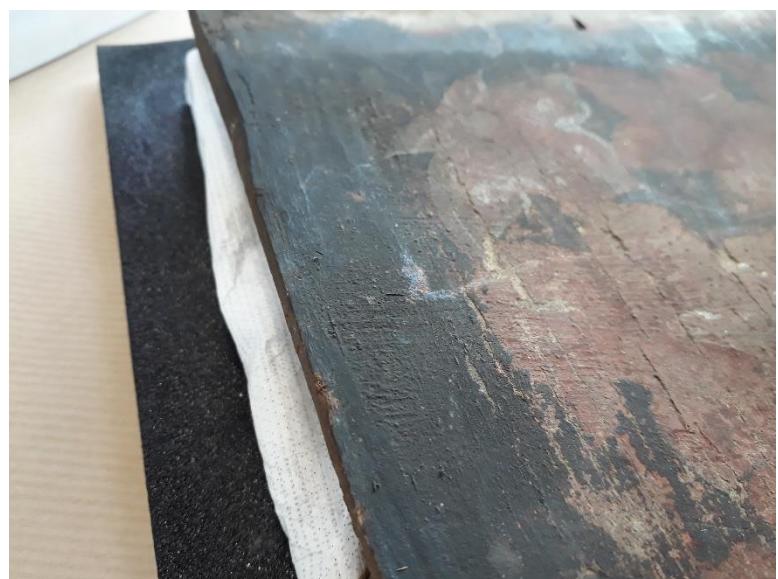
-nombreux trous d'envol

-présence de **moisissures**

D'autre part, il faut également procéder au **retrait des moisissures** qui nuisent à la bonne conservation du panneau en agissant sur leurs facteurs de développement (humidité, l'absence de lumière, l'empoussièvement et l'encrassement).

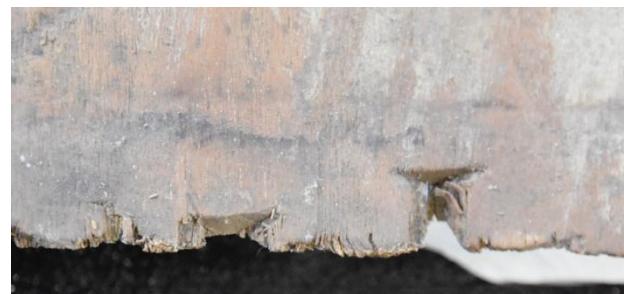
Fig. 22 : traces de fixation par clou sur l'arête senestre.

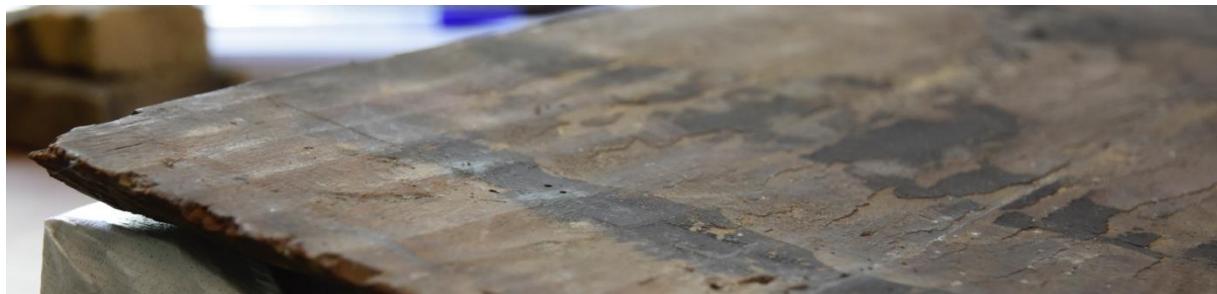
Fig. 23 : Face du bois non retravaillée après le passage de la gouge.

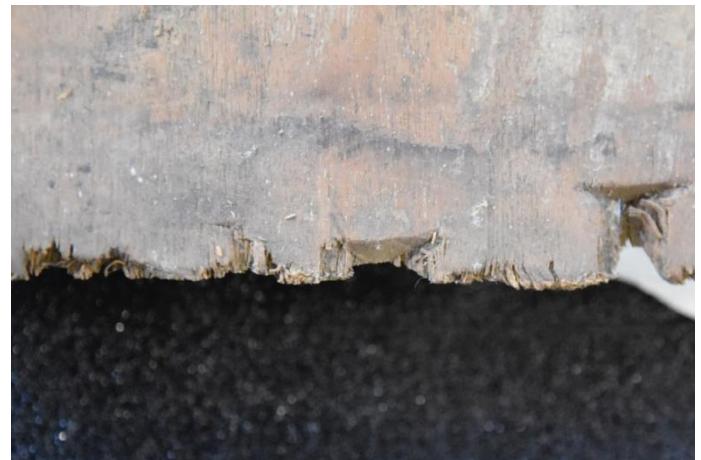
Fig. 27 : Empreinte du système d'accrochage par clous, sur les tranches latérales.

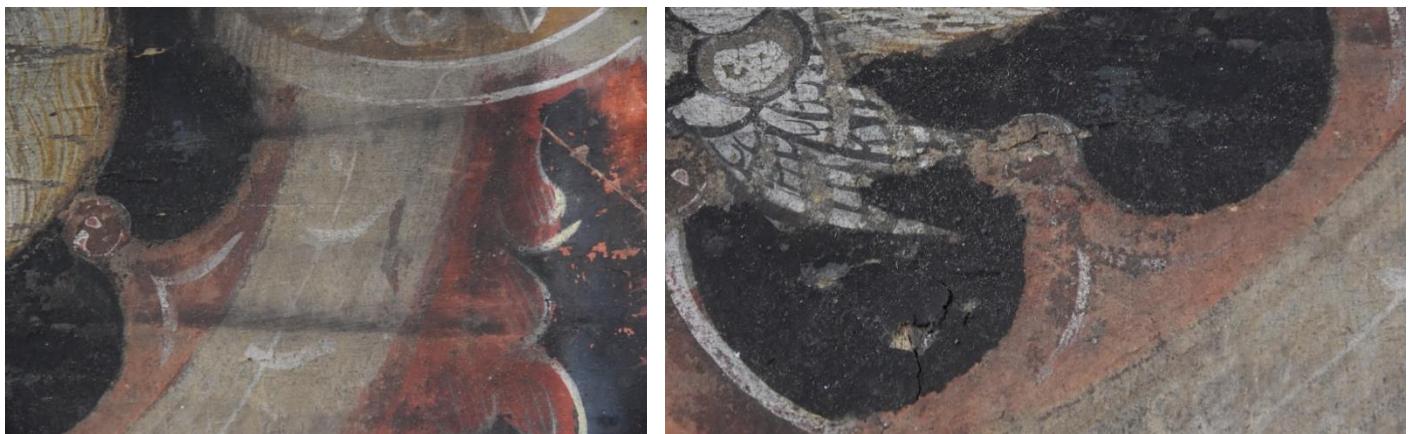
Fig. 66 : Superposition des couches colorées : fond rouge, puis détours noirs, puis touches ocres et rehauts blancs.

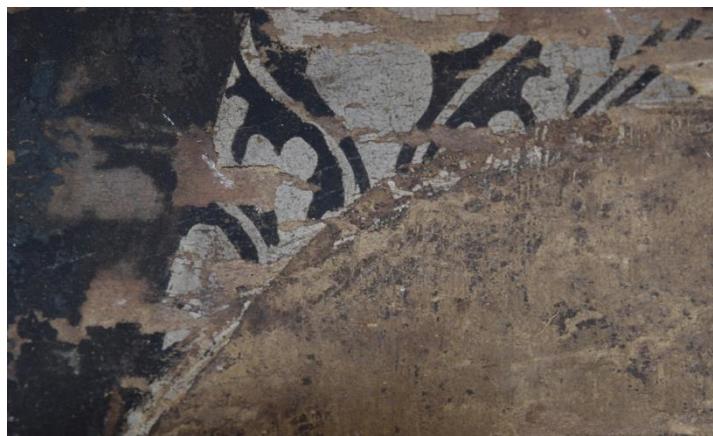
Fig. 67 : Brocard appliqué et lacunes de couche picturale.

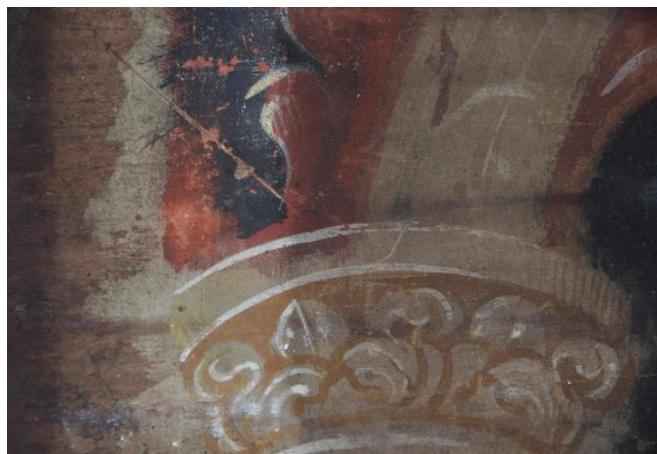
Fig. 91 : Vieillissement à la lumière différent sur l'axe verticale de l'œuvre

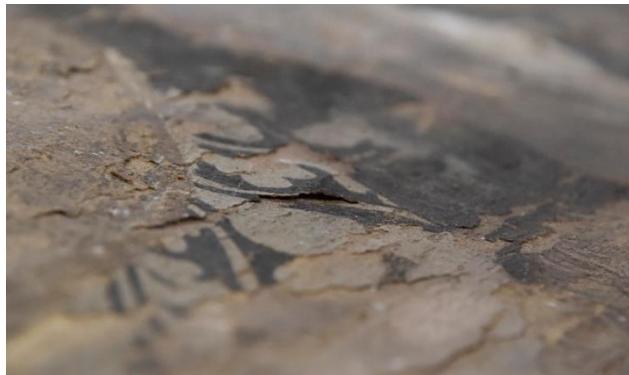
Fig. 121 : Soulèvements et micro écaillage de la couche picturale.

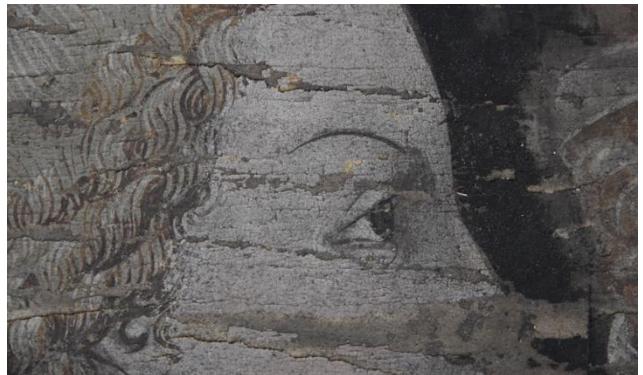
Fig. 120 : Lacunes de couche picturale et fort empoussièvement.

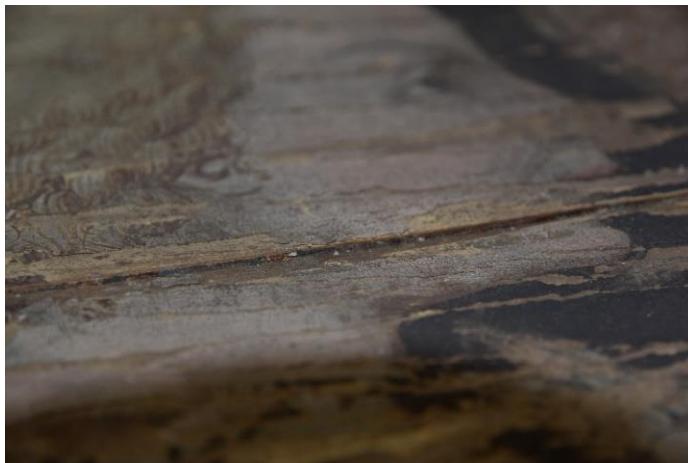
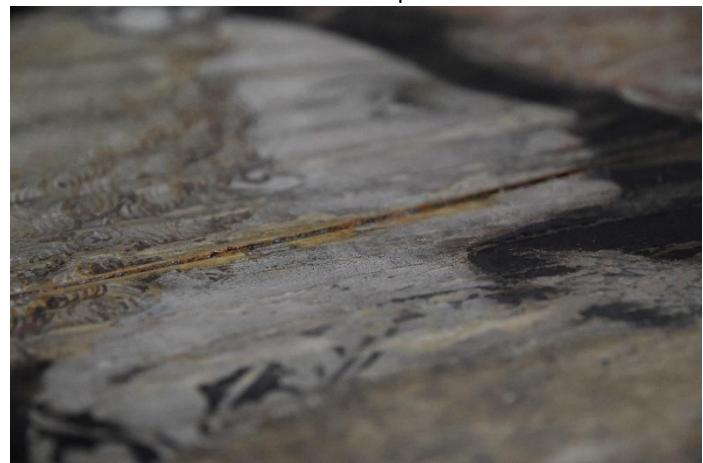
*Photographies avant et après retrait de l'excédent d'adhésif*

L'excédent de colle du joint entre les panneaux est retiré à l'aide d'un gel de l'algue funori à 4% dans de l'eau, qui permet un apport d'eau contrôlé sur la colle. Une fois que cette dernière est assouplie, elle est grattée avec un bâtonnet de bambou ou un scalpel.

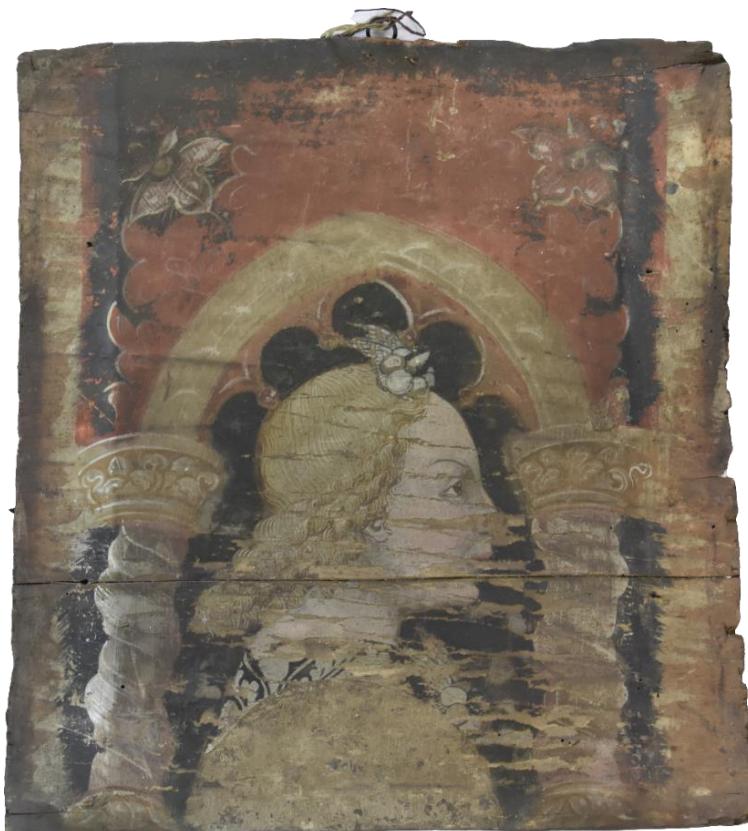
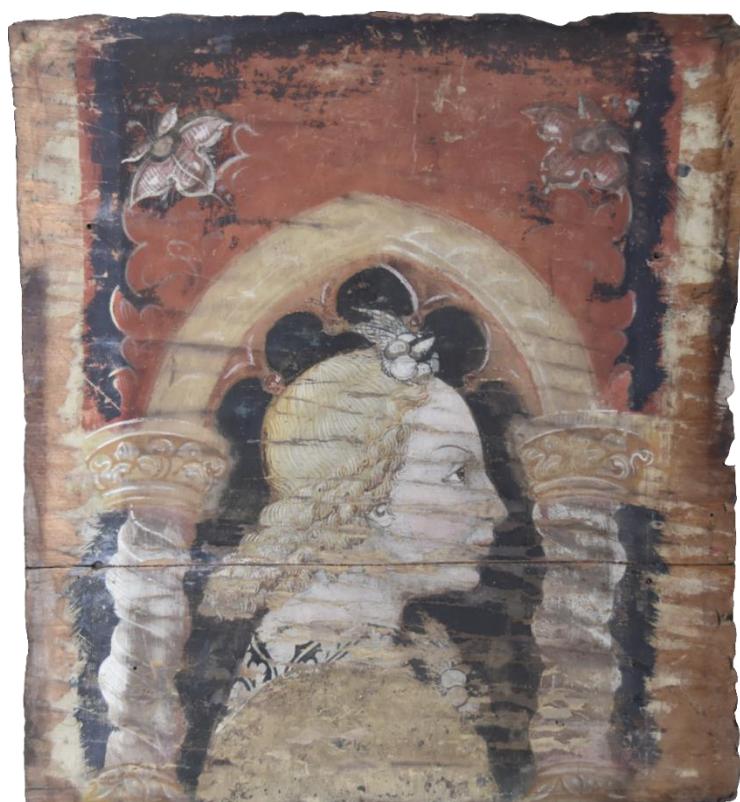
Photographies du panneau Bembo 68 avant et après interventions de conservation-restauration

La réintégration picturale a été effectuée avec les mêmes matériaux que les deux panneaux Bembo 67 et Bembo 68 dans un souci de cohésion des interventions. Nous avons utilisé des pigments mélangés à une résine cétonique réduite MS2A et des crayons pastels.

Il s'est agi de couvrir la teinte des lacunes avec une couleur de fond pour que celles-ci ne soient plus les premières perçues. En nous fiant à la silhouette d'autres portraits d'homme de la série nous avons restitué le contour du nez afin que la lecture du profil soit facilitée.

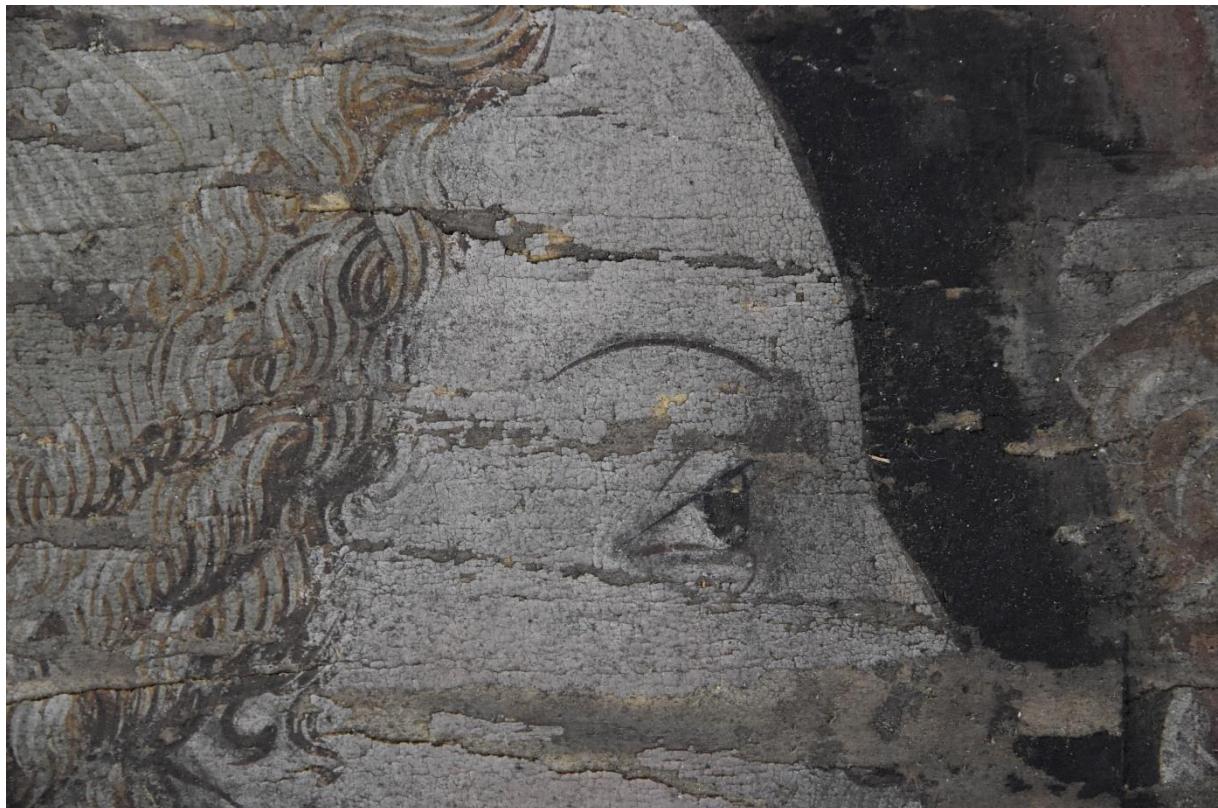
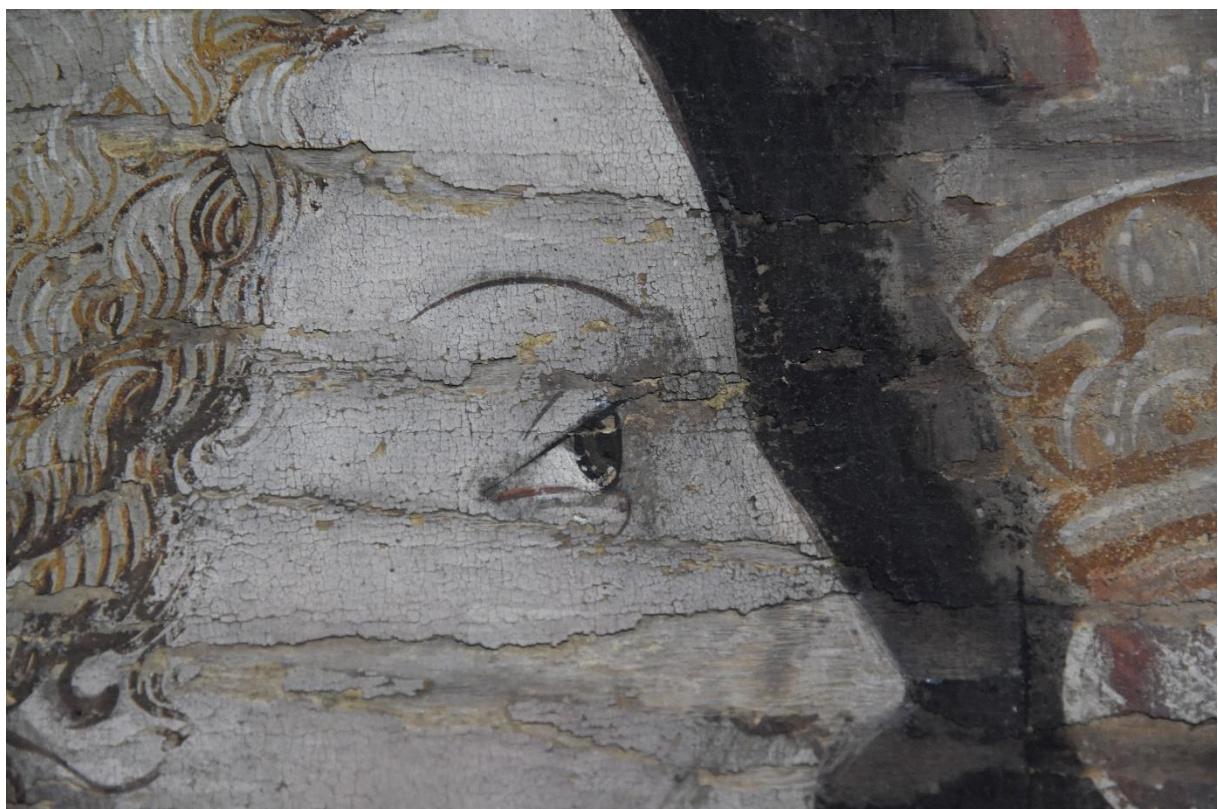
Détail du panneau Bembo68 avant et après interventions de conservation-restauration

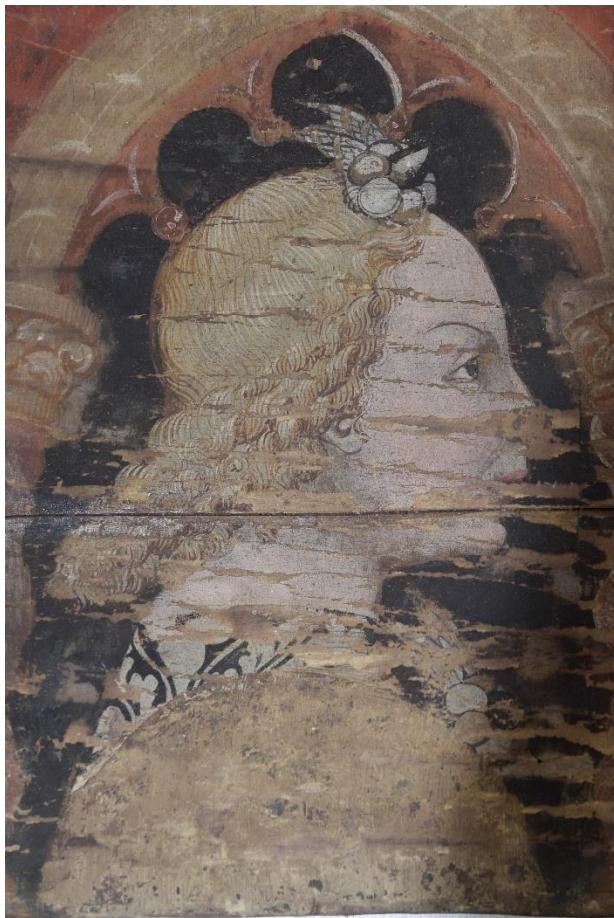
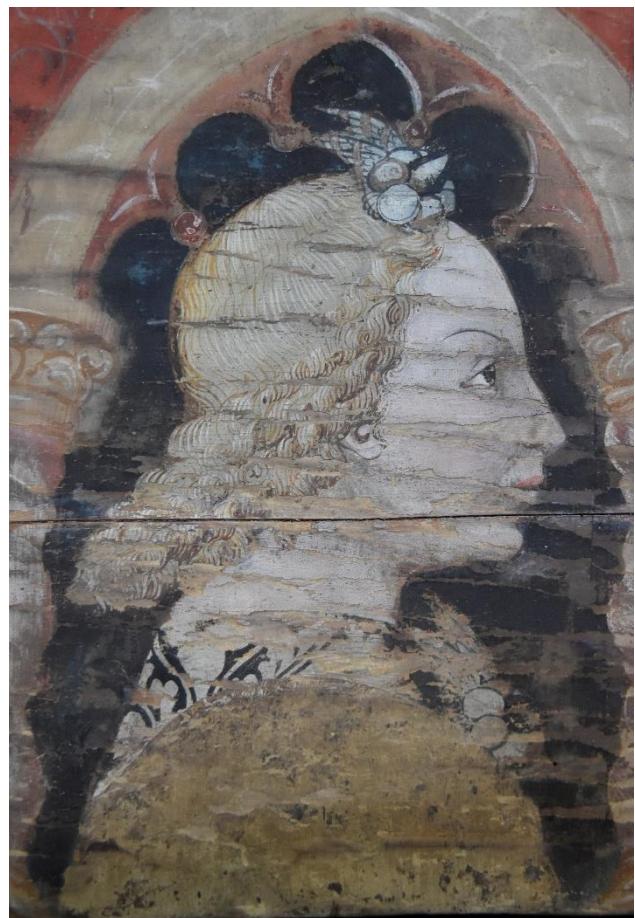
Détail du panneau Bembo 68 avant et après interventions de conservation-restauration
